**FACULTAD DE INGENIERÍA Y ARQUITECTURA
ESCUELA PROFESIONAL DE INGENIERÍA CIVIL**

TESIS

**“DETERMINACIÓN Y EVALUACIÓN DEL NIVEL DE
INCIDENCIA DE LAS PATOLOGÍAS EN LAS VIVIENDAS DE
ADOBE Y ALBAÑILERÍA CONFINADA, FRENTE A UN
EVENTO SÍSMICO EN LOS AA. HH. LEONCIO PRADO Y
JORGE CHÁVEZ LAS MORAS – HUÁNUCO”**

HUÁNUCO - PERÚ

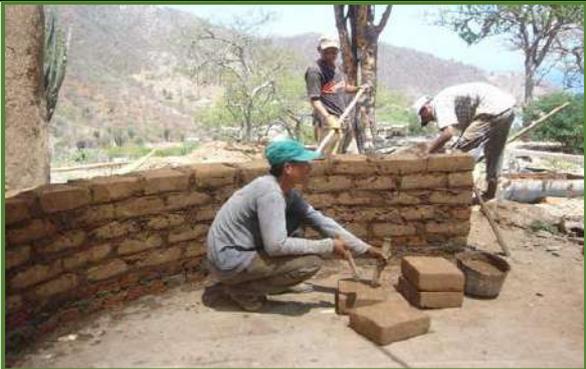
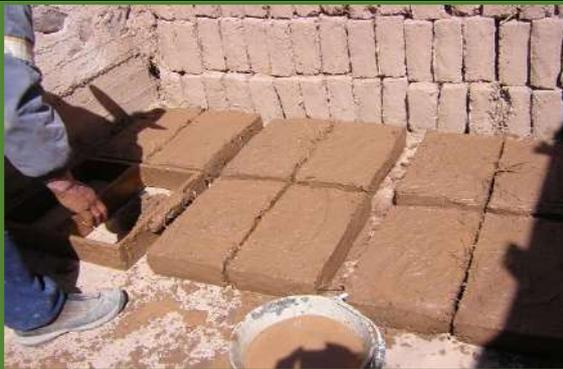
<p>Análisis estadístico Figura N° 05</p>	<p>Indica el tipo de patología que predomina en las construcciones de adobe, originada por no tener un adecuado diseño estructural en un 90% las viviendas son construidas de manera espontánea (cualquier</p>

diseño), y en un 10% personas que se dedican al trabajo de construcción. Fichas de registro ANEXOS.
Causas	<ul style="list-style-type: none"> ➤ Factores económicos. ➤ Materiales económicos (agua, madera y tierra). ➤ Construcciones hereditarias.
Soluciones	<ul style="list-style-type: none"> ➤ Contratar personal calificado para la elaboración del diseño. ➤ Utilizar materiales de calidad según el R.N.E e.080. ➤ Construir teniendo en cuenta la norma E.080. ➤ Informar, capacitar a las personas sobre el diseño sismorresistente de las viviendas.

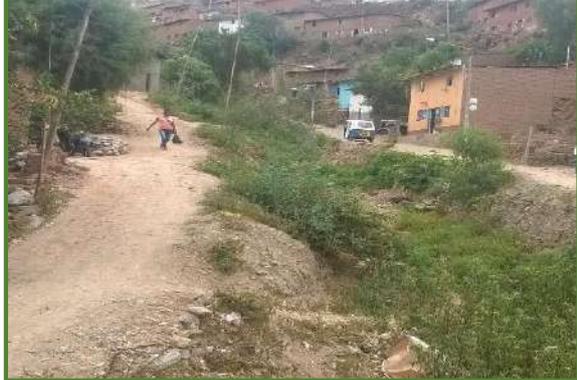
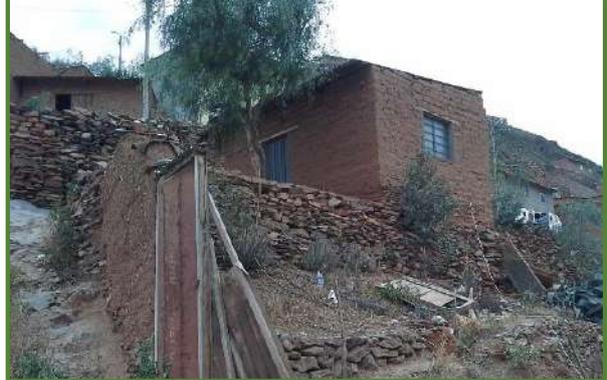
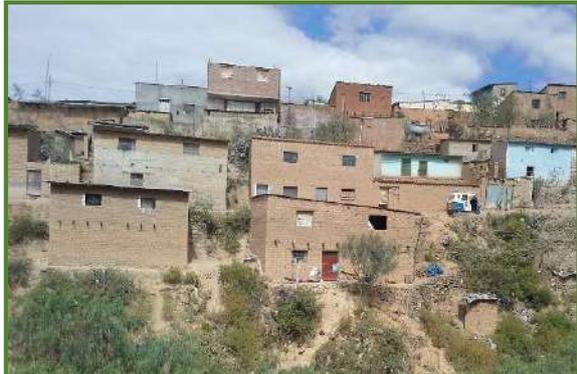
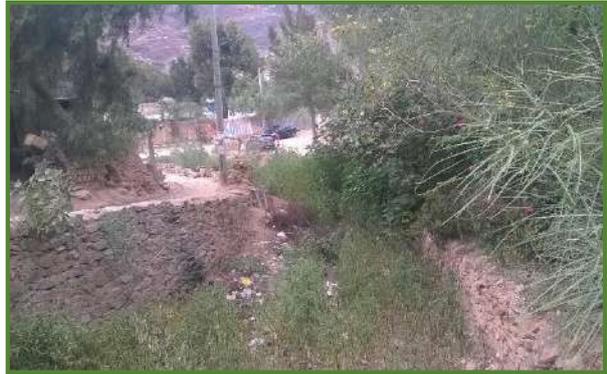
<p>Análisis estadístico Figura N° 06</p>	<p>Indica el tipo de patología que predomina en la ubicación de la vivienda del asentamiento humano Jorge Chávez, teniendo un 50% de las viviendas son construidas en terreno natural firme. Fichas de registro ANEXOS.</p>
<p>Causas</p>	<ul style="list-style-type: none"> ➤ Necesidades de tener una vivienda. ➤ Superación económica, profesional. ➤ Desconocimiento de los lugares peligrosos para la construcción.
<p>Soluciones</p>	<ul style="list-style-type: none"> ➤ Zonificar las zonas del asentamiento humano para poder reconocer zonas seguras. ➤ Realizar estudios de suelos para una mejor ubicación de las viviendas.

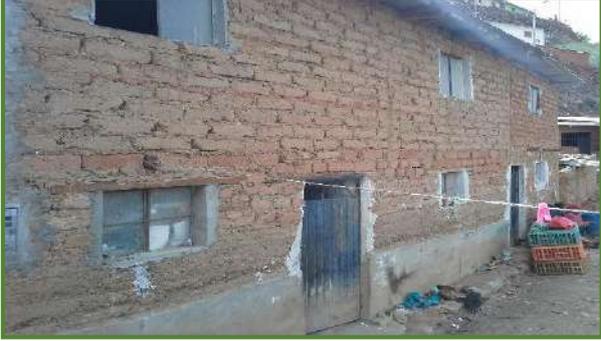
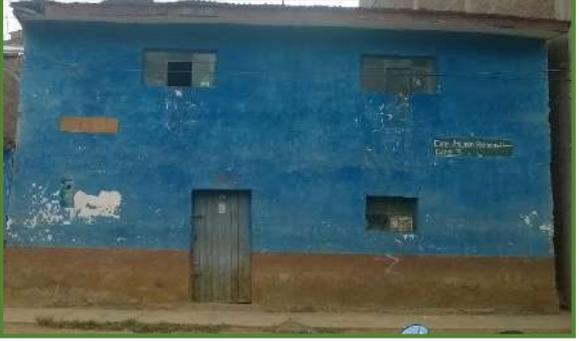
Análisis estadístico Figura N° 07	Indica el tipo de patología que predomina en la simetría de las viviendas tanto en irregularidad en planta y elevación, teniendo un 80% de las viviendas son regulares debido a que sus dimensiones son cortas debido a los terrenos que se encuentran pegados al cerro. Fichas de registro ANEXOS.
Causas	<ul style="list-style-type: none"> ➤ Desconocimiento de la norma E.080 diseño sismorresistente. ➤ Terrenos irregulares. ➤ Dimensiones cortas debido a la ubicación.

Soluciones	<ul style="list-style-type: none"> ➤ Brindar información sobre la norma e.080. ➤ Brindar información sobre los fenómenos que pueden ocurrir. ➤ Realizar simulacros sobre los fenómenos naturales.
-------------------	--

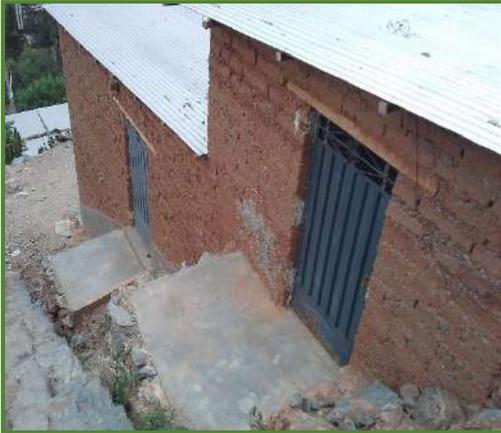
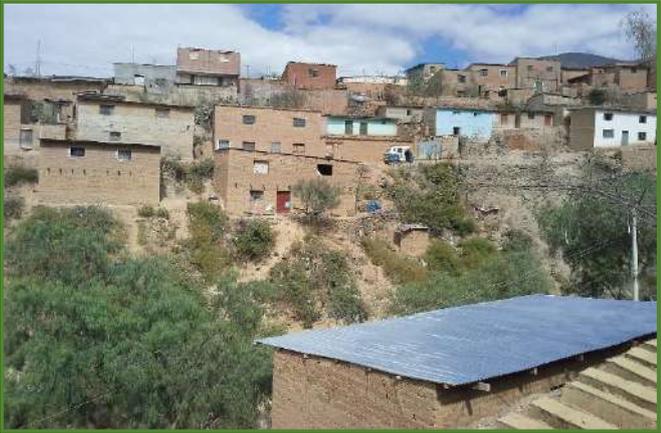
<p>Indica el tipo de patología que predomina a nivel de ejecución la utilización de los sistemas estructurales en</p>

Análisis estadístico: figura N° 08	la construcción de las viviendas, teniendo en un 90% de las viviendas solo presentan muros, en un 5% presentan cimentaciones y otro 5% presentan sobre cimientos. Fichas de registro ANEXOS.
Causas	➤ Desconocimiento de la norma e.080.
Soluciones	➤ Brindar información sobre la norma E.080.

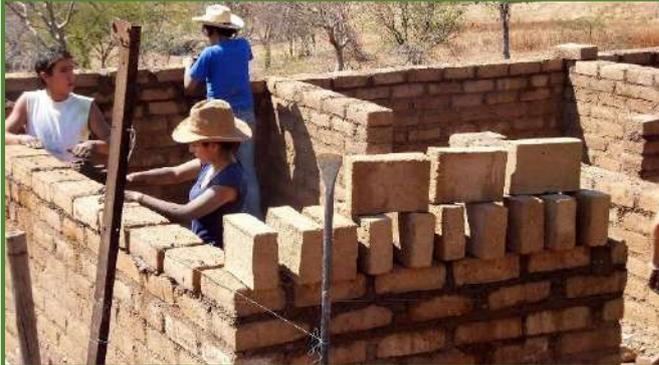
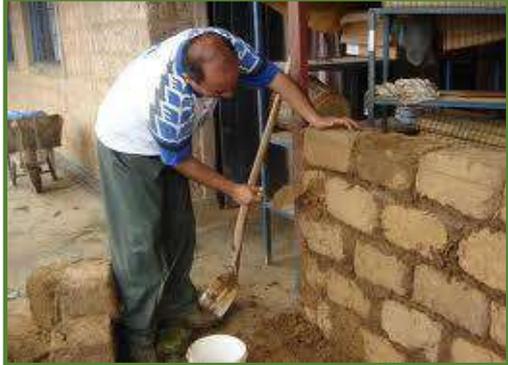
Análisis estadístico Figura N° 09	Indica el tipo de patología que predomina a nivel de ejecución es del criterio de contratar una persona calificada para la construcción de las viviendas, teniendo en un 95% de las viviendas

fueron autoconstruidos por sus propietario sin tener ninguna noción técnica científica respecto a la construcción, el 5% son personas que trabajan en construcción civil según manifestaciones de los entrevistados. Fichas de registro ANEXOS.
Causas	<ul style="list-style-type: none"> ➤ Factor económico. ➤ Necesidad por tener una vivienda. ➤ Desconocimiento de existencia de normativas para la construcción.
Soluciones	<ul style="list-style-type: none"> ➤ Brindar información sobre la existencia de normativas para la construcción de viviendas. ➤ Brindar capacitación a los interesados sobre procesos constructivos. ➤ Contratar como asentamiento conjuntamente con sus autoridades profesionales idóneos sobre el tema.

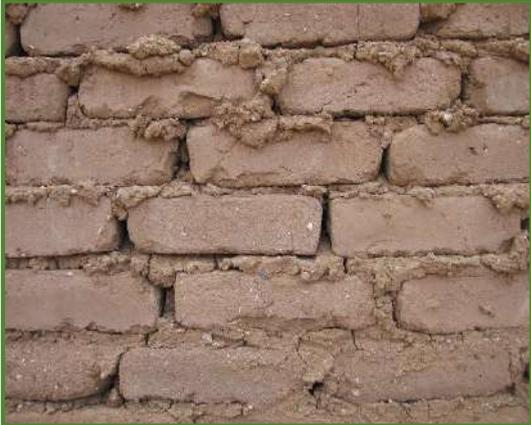
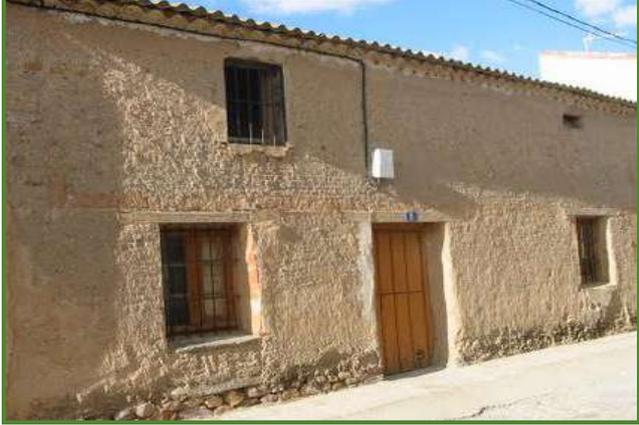
<p>Análisis estadístico Figura N° 10</p>	<p>Indica el tipo de patología que predomina a nivel de ejecución de la técnica empleada en la construcción de las viviendas, teniendo en un 55 % de las viviendas tienen un mal proceso constructivo debido al personal no calificado, el 30 % tienen una técnica regular que emplearon en la construcción. Fichas de registro ANEXOS.</p>
<p>Causas</p>	<ul style="list-style-type: none"> ➤ Construcciones por herencia. ➤ Necesidad por tener una vivienda. ➤ Desconocimiento de existencia de normativas para la construcción. ➤ Personal no capacitado.
<p>Soluciones</p>	<ul style="list-style-type: none"> ➤ Brindar información sobre la existencia de normativas para la construcción de viviendas. ➤ Brindar capacitación a los interesados sobre procesos constructivos. ➤ Contratar como asentamiento conjuntamente con sus autoridades profesionales idóneos sobre el tema. ➤ Brindar capacitaciones a personas de bajo recursos económicos.

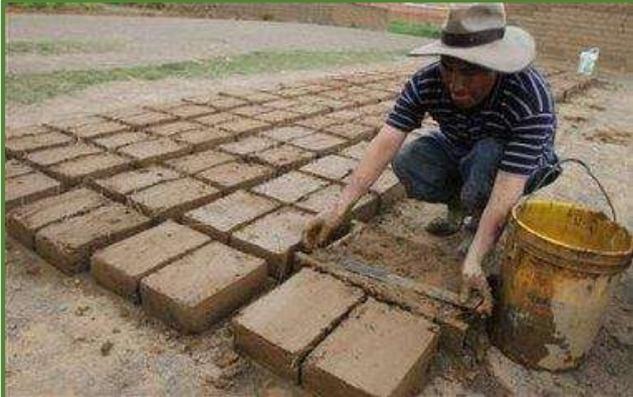
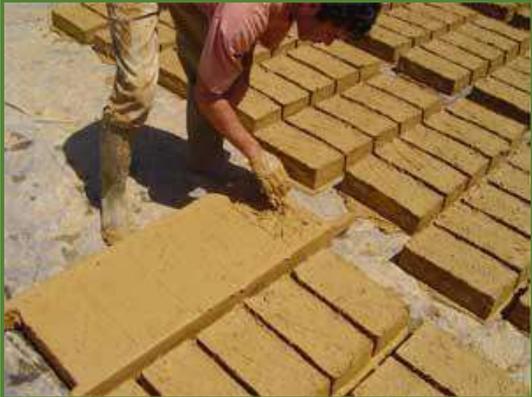
Análisis estadístico Figura N° 11	Indica el tipo de patología que predomina a nivel de materiales utilizados para la construcción de las viviendas, teniendo en un 90 % de las viviendas fueron construidos con materiales de la zona. Fichas de registro ANEXOS.
Causa	<ul style="list-style-type: none"> ➤ Factor económico. ➤ Dificultad en el acceso. ➤ Desconocimiento de las propiedades del suelo.
Soluciones	<ul style="list-style-type: none"> ➤ Capacitación en la elaboración de adobes resistentes. ➤ Capacitación sobre las pruebas de los adobes. ➤ Capacitación de la utilización de los materiales a emplear para la construcción de las viviendas.

➤ Capacitación sobre la normativa e.080. Tanto para la elaboración y pruebas de los materiales.

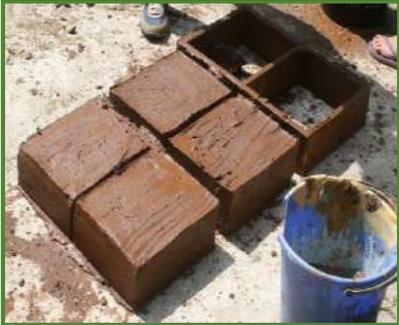
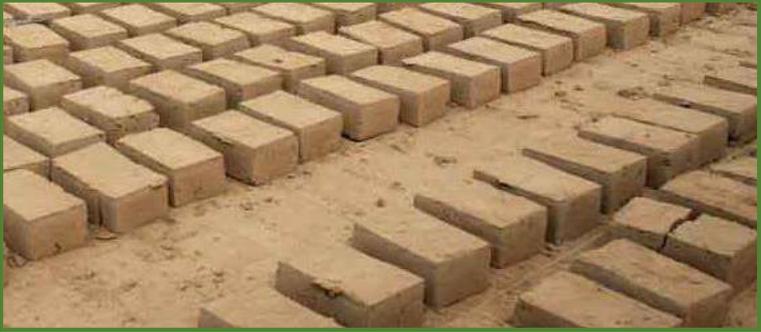
<p>Análisis estadístico Figura N° 12</p>	<p>Indica el tipo de patología que predomina a nivel de materiales es si esos materiales fabricados in situ tienen las propiedades adecuadas para la construcción de las viviendas, teniendo en un 95% de las viviendas no tienen las características</p>

adecuadas para la construcción de viviendas. Fichas de registro ANEXOS.
Causas	<ul style="list-style-type: none"> ➤ Fabricación de los materiales en la zona. ➤ Falta de aplicabilidad de la norma e.080. ➤ Utilización de agua de lluvias, de la sequía o del río Huallaga. ➤ Maderas utilizadas de molle u otro arbusto que crece al canto del río Huallaga. ➤ Falta de capacitación. ➤ Utilización de la tierra del corte del cerro. ➤ Desconocimiento de las pruebas a los materiales.
Soluciones	<ul style="list-style-type: none"> ➤ Capacitación sobre la normativa e.080. Tanto para la elaboración y pruebas de los materiales. ➤ Estudio del suelo de la zona.

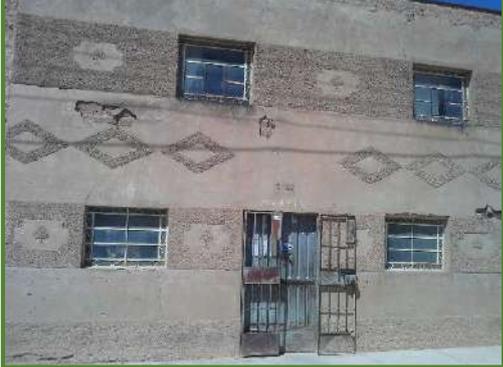
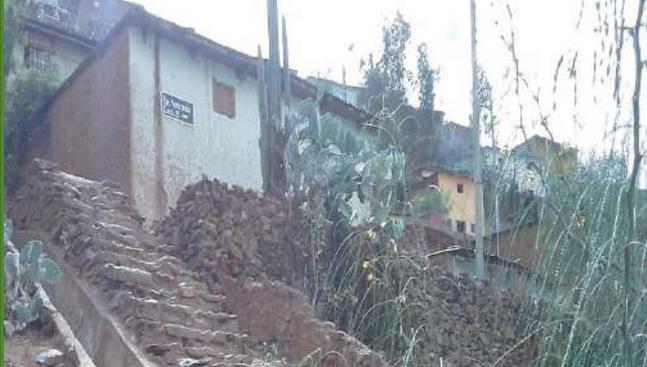
<p>Análisis estadístico: Figura N° 13</p>	<p>Indica el tipo de patología que predomina a nivel de mantenimiento está relacionado con la antigüedad y al cuidado que se debe dar a una edificación ya construida teniendo un 20% de las viviendas que son relativamente jóvenes presentan patologías del tipo correctivo. Fichas de registro ANEXOS.</p>

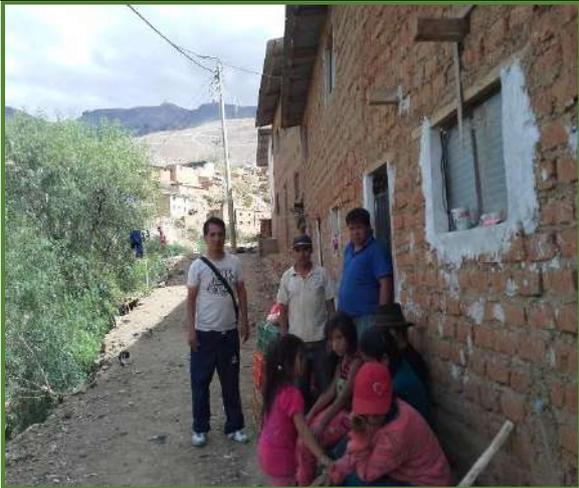
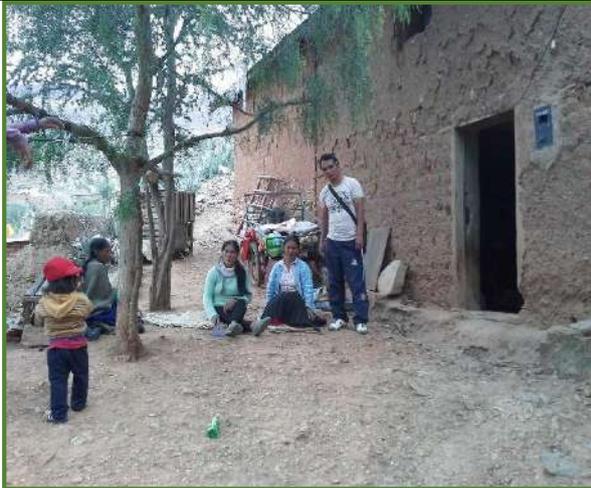
Análisis estadístico Figura N° 14	Indica el tipo de patología que predomina a nivel de mantenimiento está relacionado con el número de personas que habitan dicho inmueble y el cuidado que se debe dar a una edificación ya construida indicando que en un 25% de las viviendas son ocupadas por 6 personas, los cuales hacen que los ambientes no sean confortables para habitar. Fichas de registro ANEXOS.
Causas	<ul style="list-style-type: none"> ➤ Necesidad de viviendas en la ciudad de Huánuco. ➤ Familias numerosas. ➤ Migración de familias buscando nuevas oportunidades. ➤ Ambientes pequeños. ➤ Ambientes solo divididos con plásticos. ➤ Ventilación inadecuada. ➤ Condiciones no sanitarias (suciedad y aparición de mohos).
Soluciones	<ul style="list-style-type: none"> ➤ Distribución adecuada de los ambientes. ➤ Construir muros divisorios.

Problemas que causa a los ocupantes	<ul style="list-style-type: none"> ➤ Dolores de cabeza, irritación, congestión y fatiga. ➤ Picazón, asma, hinchazón y picores en el cuerpo. ➤ Falta de privacidad entre los ocupantes.

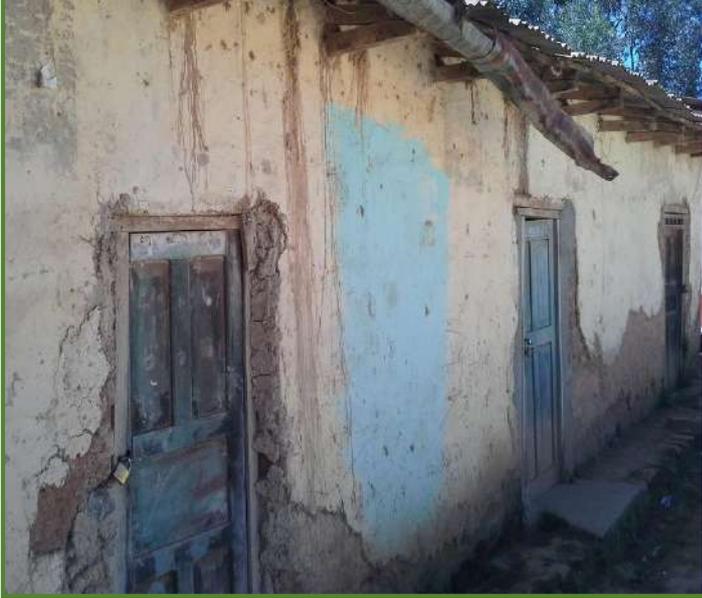
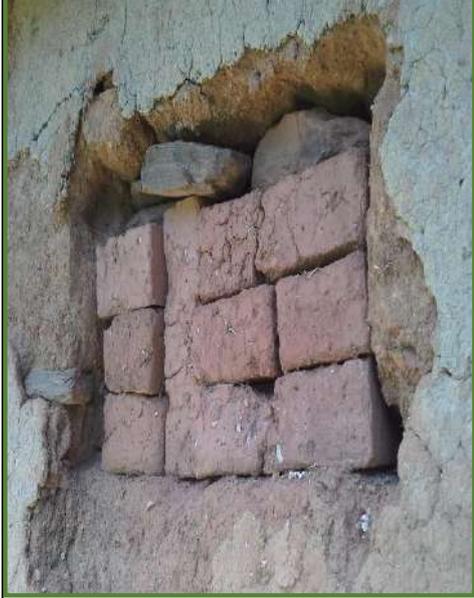
<p>Análisis estadístico Figura N° 15</p>	<p>Indica el tipo de patología que predomina a nivel de mantenimiento está relacionado con el cuidado que se da a la vivienda desde el momento de su idealización hasta terminar su vida útil, reconociendo a simple vista que en nuestra ciudad nadie se preocupa por dicho tema teniendo un 85% de las viviendas no tienen el mantenimiento preventivo ni correctivo los cuales están expuestas a sufrir más daños o hasta el colapso ante un evento sísmicos. Fichas de registro ANEXOS.</p>
<p>Causas</p>	<ul style="list-style-type: none"> ➤ Falta de tiempo. ➤ Desconocimiento de la importancia que tiene el mantenimiento. ➤ Desconocimiento de las patologías.
<p>Soluciones</p>	<ul style="list-style-type: none"> ➤ Realizar limpiezas periódicas de las fachadas, muros, coberturas, elementos de madera, muros interiores. ➤ Fumigar los elementos de madera con insecticidas contra agentes bióticos.

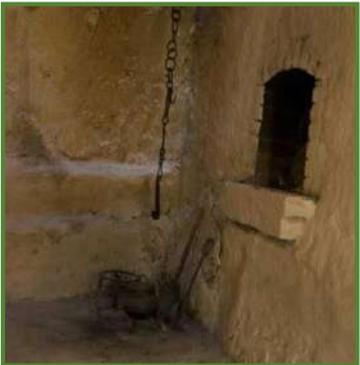
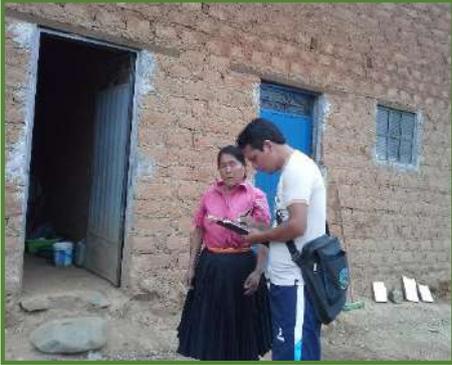
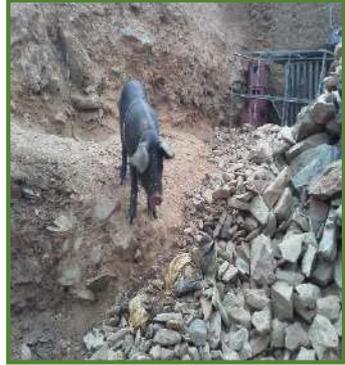
Uso actual: Vivienda Tipo de patología	Uso Original: Vivienda De mantenimiento

Análisis estadístico Figura N° 16	Indica el tipo de patología que predomina a nivel de mantenimiento está relacionado con la finalidad para la cual fue diseñada la vivienda, en la zona de estudio el 55% de las viviendas son usadas como depósitos de chatarras en el segundo nivel, otros como panaderías exponiendo a la vivienda a altas temperaturas, como criaderos de animales domésticos (aves de corral, chanchos, patos y cuyes), exponiendo a las viviendas al daño en sus propiedades mecánicas, físicas y químicas. Fichas de registro ANEXOS.
Causas	<ul style="list-style-type: none"> ➤ Falta de ambientes para cada uso. ➤ Necesidad económica. ➤ Desconocimiento del uso de las viviendas.
Soluciones	<ul style="list-style-type: none"> ➤ Construir viviendas adecuados para cada necesidad. ➤ Informar sobre los daños que ocasiona utilizar las viviendas para otros fines para el cual fueron diseñadas.

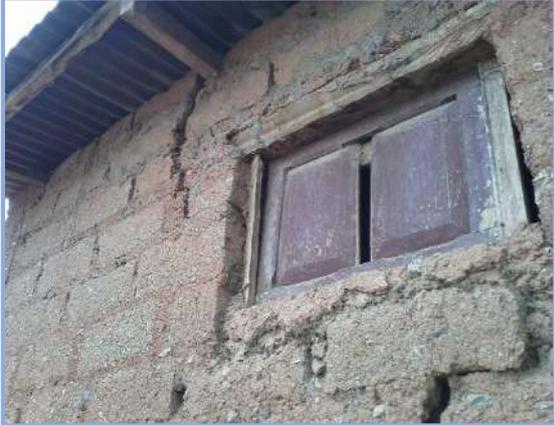
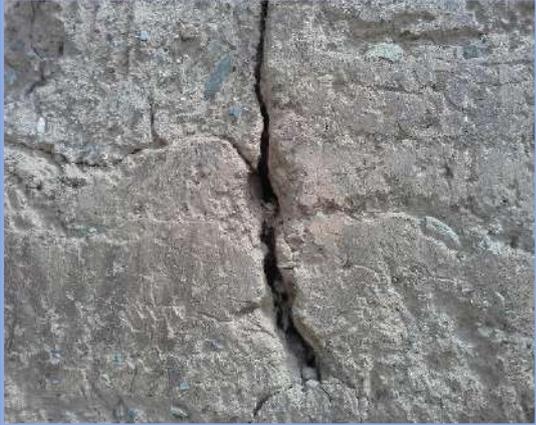
Uso actual: Vivienda	Uso original: Vivienda
Tipo de patología	Mecánicas

Análisis estadístico Figura N° 17	Indica el tipo de patología directa que nos indica la ubicación de la patología en un 85% de las viviendas presentan patologías en sus elementos portantes; el 15% de las viviendas presentan patologías en otros elementos estructurales. Fichas de registro ANEXOS.
Causas	<ul style="list-style-type: none"> ➤ Materiales inadecuados. ➤ Mala asistencia técnica. ➤ No aplicabilidad de la norma e.080.
Soluciones	<ul style="list-style-type: none"> ➤ Dosificar adecuadamente para la fabricación de los adobes. ➤ Consultar a ingenieros o arquitectos sobre el proceso constructivo.

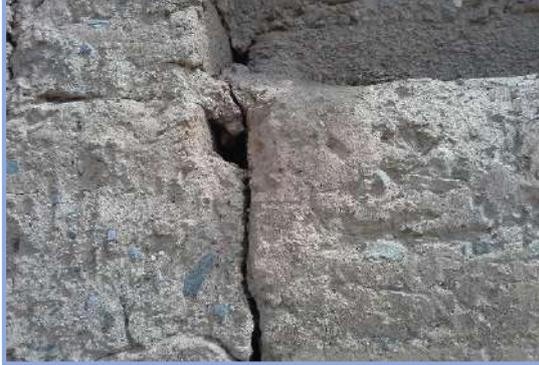
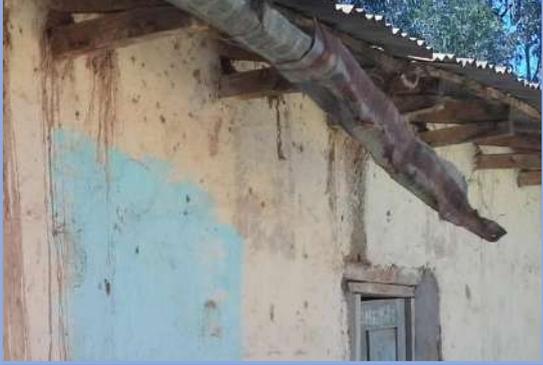
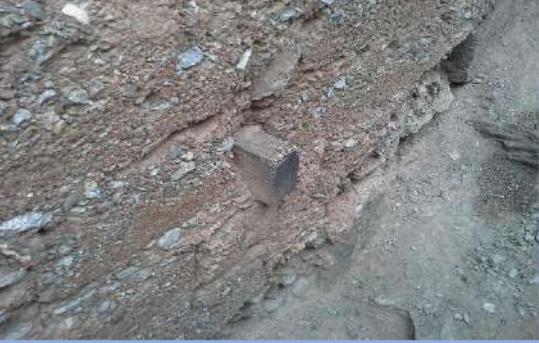
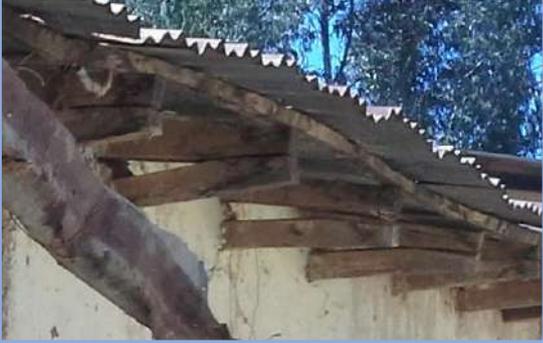
Uso actual: Vivienda	Uso original: Vivienda
Tipo de patología	Mecánicas

Análisis estadístico Figura N° 18	<p>Indica el tipo de patología directa que nos indica que elemento estructural de la vivienda presenta mayor cantidad de patologías se localiza en los muros con un 55%, seguido de la cobertura con un 20%, luego tenemos el sobre cimiento con un 15% y por ultimo las vigas de madera con un 10%. Esto nos indica que las viviendas de adobe presentan la mayor cantidad de patologías en los muros. Fichas de registro ANEXOS.</p> <ul style="list-style-type: none"> ➤ Muros que no poseen refuerzo para resistir cargas horizontales en las partes altas.

Causas	<ul style="list-style-type: none"> ➤ Muros que no poseen amarre adecuado en las uniones. ➤ Muros largos, los cuales no están bien unidos a los sobre cimientos. ➤ Las coberturas de calaminas presentan oxidación debido al empoce del agua de lluvia. ➤ Algunas viviendas presentan coberturas con triplay, latas de aceites cortadas, plásticos y otros materiales. ➤ Las vigas de madera presentan polillas.
Soluciones	<ul style="list-style-type: none"> ➤ Diseño adecuado de los muros teniendo en cuenta los tipos de amarre. ➤ En lo posible construir muros con refuerzos horizontales y verticales. ➤ Preparación adecuada del barro para la construcción de los adobes. ➤ Realizar un adecuado cimiento y sobre cimiento para la protección de los muros.

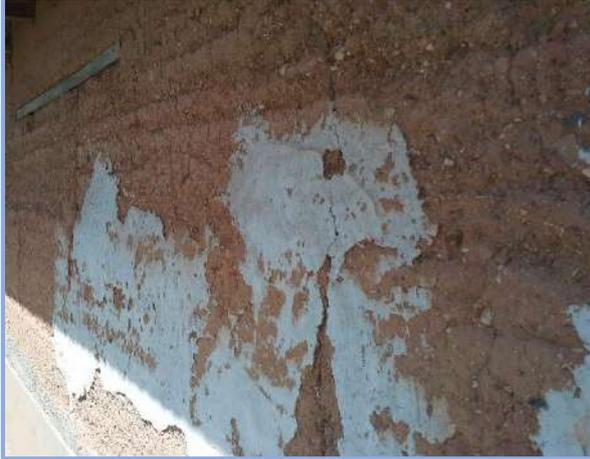
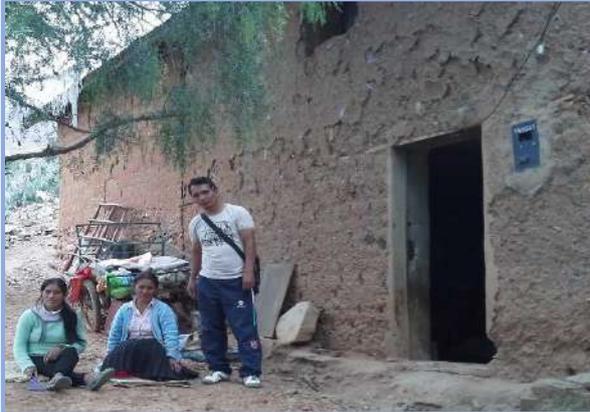
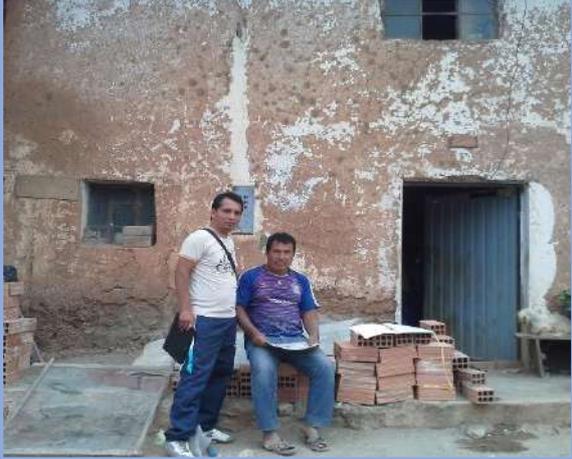
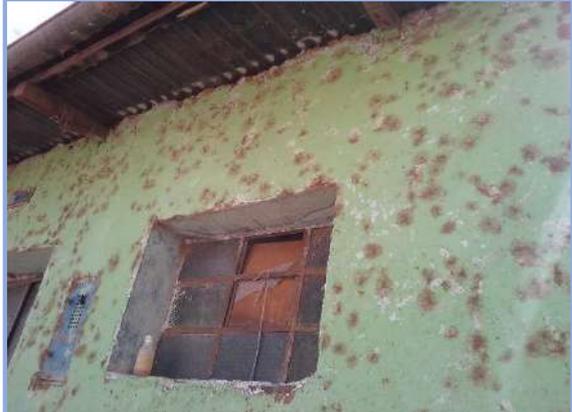
Uso actual: Vivienda Tipo de patología	Uso original: Vivienda Mecánicas

<p>Análisis estadístico Figura N° 20</p>	<p>Indica el tipo de patología directa que nos indica la exposición de las fachadas de cemento/arena o barro y los daños que presentan en un 65% las fachadas presentan suciedad (polvo o agentes orgánicos), en un 25% presentan agrietamiento moderado en el revestimiento y finalmente en un 10% tiene desprendimientos o pérdida de coloración de la pintura. Fichas de registro ANEXOS.</p>
<p>Causas</p>	<ul style="list-style-type: none"> ➤ Depósito de partículas en suspensión sobre la superficie de las fachadas. ➤ Producido por la simple acción de la gravedad sobre las partículas en suspensión en la atmosfera. ➤ Debido a la acción del agua de lluvia. ➤ Humedad por filtración.
<p>Soluciones</p>	<ul style="list-style-type: none"> ➤ Mantenimiento adecuado de la fachada. ➤ Limpieza periódica de las fachadas que impidiera la acumulación de tierra. ➤ Realizar el amasado correcto del barro para una mejor adherencia a la fachada. ➤ Revestir las fachadas con barro, yeso y cemento. ➤ Reforzar la fachada con geomallas en ambas caras de los muros.

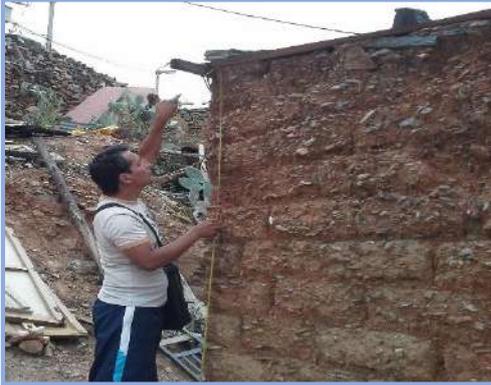
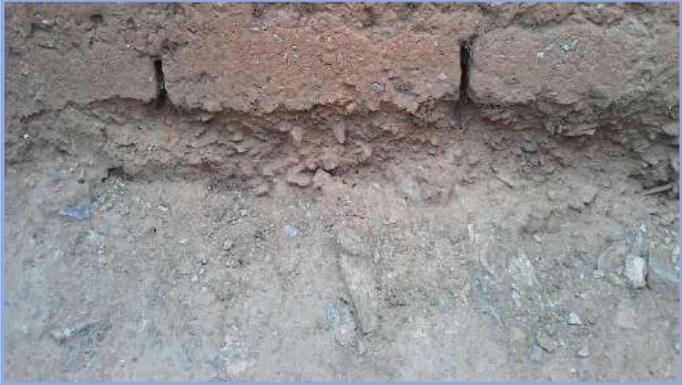
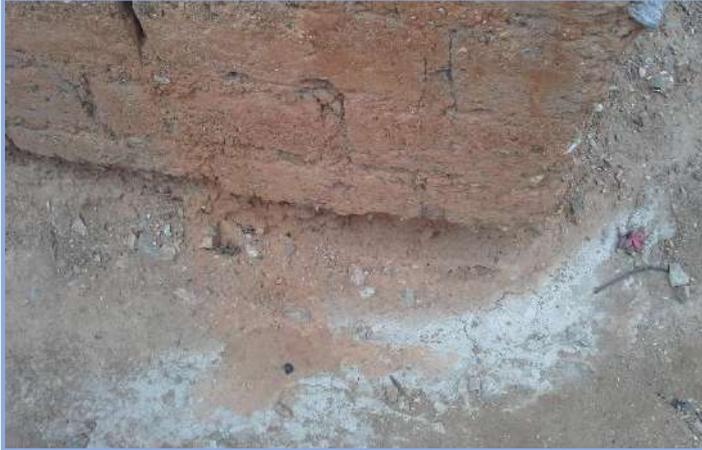
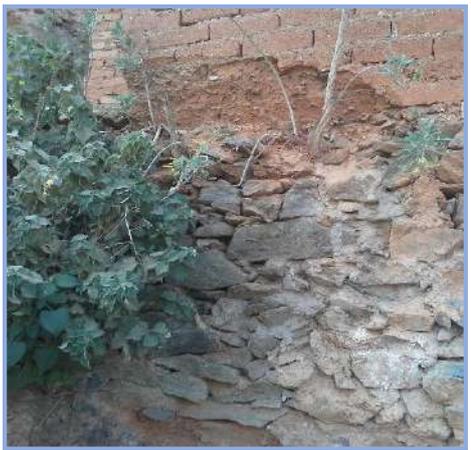
Uso actual: Vivienda Tipo de patología	Uso original: Vivienda Físicas

<p>Análisis estadístico Figura N° 21</p>	<p>Indica el tipo de patología directa que nos indica el desgaste que genera los agentes físicos a los elementos estructurales en este caso el más afectado es la base con 55% y el desgaste de los muros ocupa un 45%. Este fenómeno tiene mucha importancia en nuestra ciudad ya que la ubicación de nuestra ciudad es un valle y tiene una fuerte presencia de vientos. Fichas de registro ANEXOS.</p> <ul style="list-style-type: none"> ➤ Erosión física que son fenómenos atmosféricos como el agua y oscilaciones térmicas.

Causas	<ul style="list-style-type: none"> ➤ La meteorización afecta directamente, con mayor intensidad en función a la exposición y su estructura mineral o porosa. ➤ Erosión química que se manifiesta como costras. ➤ Degradaciones y decementaciones, como consecuencia de la disolución de parte de los componentes.
Soluciones	<ul style="list-style-type: none"> ➤ Evitar la acumulación de agua en la base de las viviendas. ➤ Diseñar un adecuado canal para que fugue el agua. ➤ Canalizar el movimiento de la lámina de agua, evitando el contacto con el muro y la base. ➤ Construir los cimientos y sobrecimientos de concreto ciclópeo o albañilería de piedra.

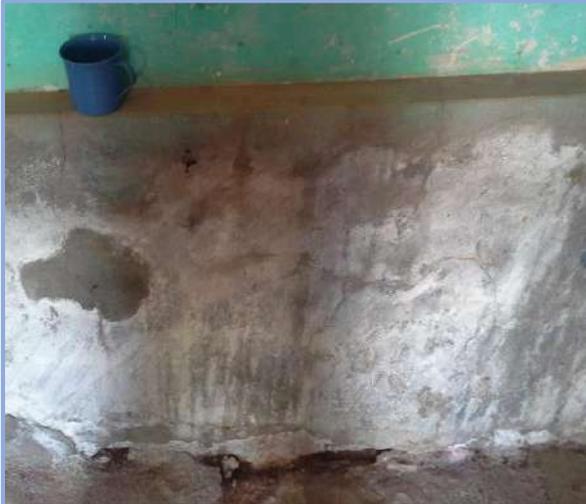
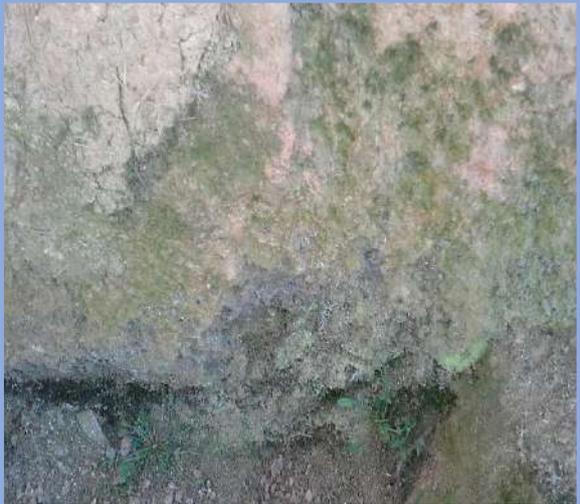
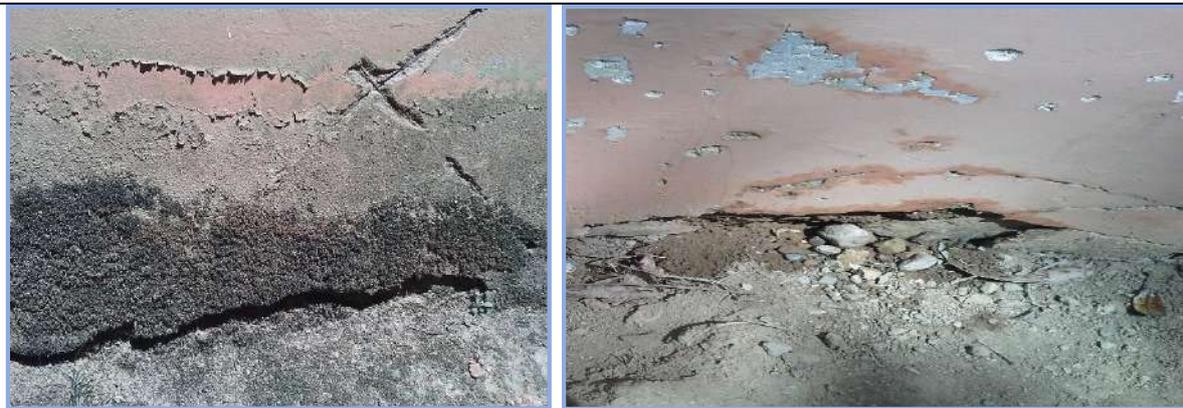
Uso actual: Vivienda	Uso original: Vivienda
Tipo de patología	Físicas

<p>Análisis estadístico Figura N° 22</p>	<p>Indica el tipo de patología directa que nos indica la presencia de humedades que afecta las viviendas siendo el tipo de humedad por filtración con el 30%, seguido de la humedad por humedad en obra, después observamos la humedad por capilaridad que está presente con un 20% y finalmente tenemos las humedades por condensación y accidental que sumados hacen un 25%. Teniendo en cuenta que nuestro clima es seco pero en la mayor parte de viviendas se presentan humedades. Fichas de registro ANEXOS.</p>
<p>Causas</p>	<ul style="list-style-type: none"> ➤ Fabricación de adobes en la zona de construcción. ➤ El agua que contienen los propios materiales. ➤ El agua procede del terreno sobre el cual se encuentra la vivienda. ➤ La ubicación de silos y lavanderías. ➤ La crianza de animales domésticos. ➤ Por la acción del viento y las lluvias. ➤ Falta de instalaciones sanitarias adecuadas. ➤ Derrame de agua de depósitos de cilindros y baldes. ➤ Filtración de agua de lluvia a través de las cubiertas. ➤ Retención de agua de lluvia por los elementos estructurales. ➤ Presencia de moho y humedad por condensación en techos, paredes y gotas de aguas en cristales. ➤ Filtración de agua de lluvia a través de la fachada por las grietas.

<ul style="list-style-type: none"> ➤ Mantener seco toda la estructura de paredes y suelos para eliminar la evaporación interior. ➤ Realizar una buena canalización de las aguas de lluvia. ➤ Evitar el empoce de aguas. ➤ Corte de muros. ➤ Cambios de piso. ➤ Colocar plásticos donde se presenta la patología. ➤ Construir un zócalo de piedras. ➤ Colocar una capa de grava de 20cm compactada. ➤ Construir los cimientos y sobre cimientos según diseños establecidos en las normas e.080.

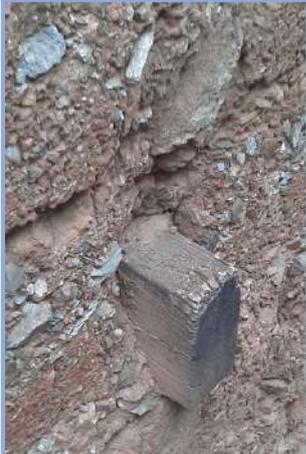
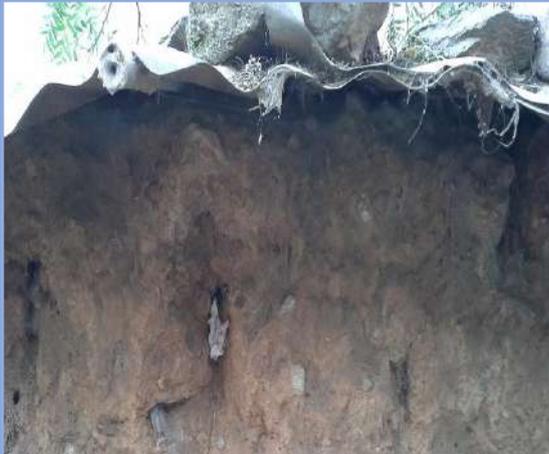
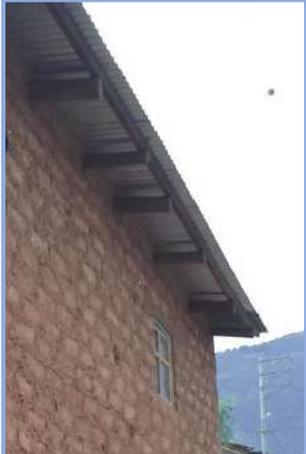
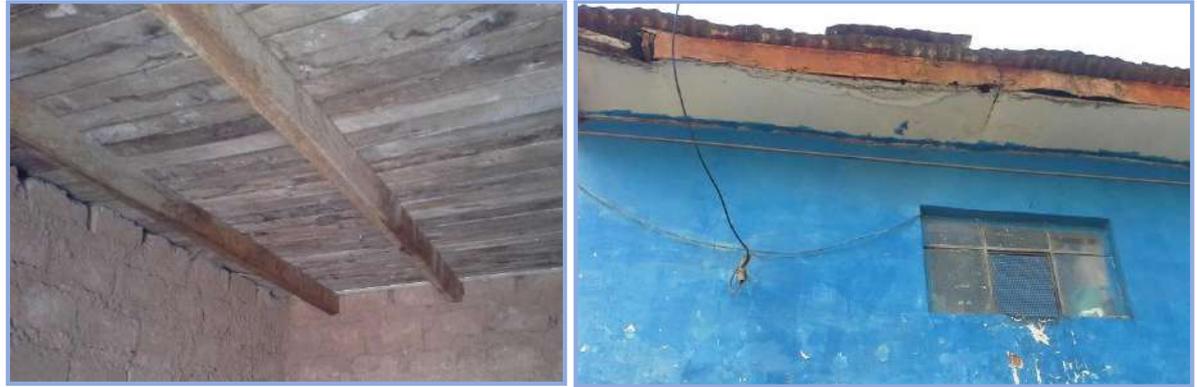
Uso actual: Vivienda	Uso original: Vivienda	
Tipo de patología	Mecánicas

<p>Análisis estadístico: Figura N° 23</p>	<p>Indica el tipo de patología directa que nos indica el daño que presenta las cubiertas de las viviendas teniendo un 60% de que las cubiertas se encuentran en un buen estado y solo el 40% se encuentran con algunos daños. Fichas de registro ANEXOS.</p>
<p>Causas</p>	<ul style="list-style-type: none"> ➤ Falta de mantenimiento. ➤ Humedad producido por la intemperie. ➤ Las rajaduras o cizalladuras longitudinales en vigas de madera que son originadas por la combinación de esfuerzos mecánicos. ➤ La pudrición generada por la presencia de hongos, que presenta una coloración marrón. ➤ Deficiente anclaje de los elementos de madera. ➤ Falta de adherencia de la calamina y la madera por intermedio de los clavos.
<p>Soluciones</p>	<ul style="list-style-type: none"> ➤ Realizar un apuntalado de los elementos de madera de la cubierta que se hallan con patologías. ➤ Cambiar las vigas dañadas. ➤ Retirar las planchas de calaminas, usar arneses de seguridad a los operarios ante posibles accidentes. ➤ Inmunizar las vigas de madera con sustancias químicas (insecticidas y fungicidas), ante el ataque de agentes biológicos.

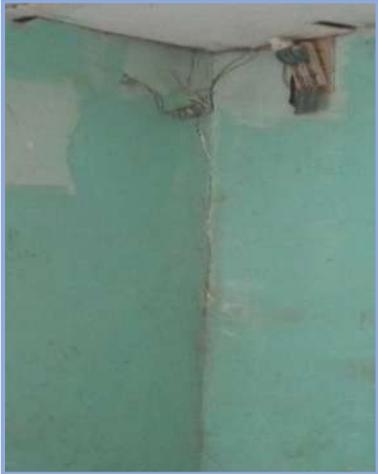
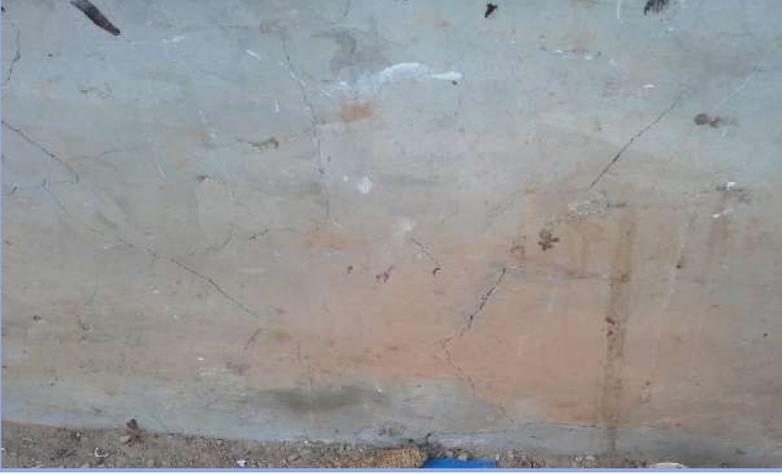
Uso actual: Vivienda	Uso original: Vivienda
Tipo de patología	Mecánicas

<p>Análisis estadístico Figura N° 24</p>	<p>Indica el tipo de patología directa que nos indica el daño que presenta las viviendas en cuanto a las fisuras teniendo un 40% de fisuras paralelas a la dirección del esfuerzo y un 35% de fisuras normales a la dirección del esfuerzo, finalmente un 25% son fisuras que rodean al elemento estructural. Fichas de registro ANEXOS.</p>
<p>Causas</p>	<ul style="list-style-type: none"> ➤ Falta de uniones constructivas. ➤ Incompatibilidad de los materiales.
<p>Soluciones</p>	<ul style="list-style-type: none"> ➤ Se recomienda una separación con malla metálica para reforzar por tramos horizontales y verticales, las mallas deben colocarse en la cara interna y externa del muro. Las mallas de las dos caras se interconectan con varillas de acero de 8 mm corrugado, colocando en orificios previamente perforados los cuales se rellenan con mortero de cal y arena. <ul style="list-style-type: none"> - Se retira el revoque si lo tuviera unos 50 cm. - Preparar los alambrones para la conexión. - Definir la ubicación de la malla para localizar orificios de conexión. Tener presente que las mallas deben tener traslapes con los muros contiguos de al menos 20 cm. - Los orificios se realizan con taladro y deben quedar espaciados a distancias de los 20 cm. O menos en las dos direcciones. - Rellenar los orificios con mortero fluido de cal y arena proporción de 1:3. Luego ir ajustando los alambrones. - Unas ves instaladas las mallas verticales se colocan las horizontales y se las debe traslapar con varillas de manera que se conecten las dos mallas simultáneamente. - Se procede a la limpieza para extraer todo material suelto.

- Se inyecta la mezcla en estado cal tierra en proporción 1:2 para asegurar la inmovilidad de las varillas conectoras.
 - El acabado en las caras interior y exterior del muro será diferente, dado que es necesario respetar el entorno.

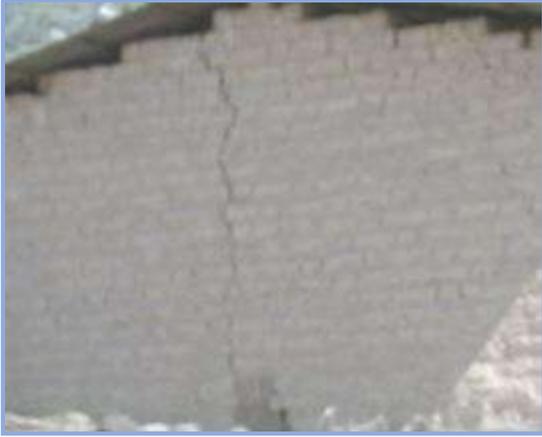
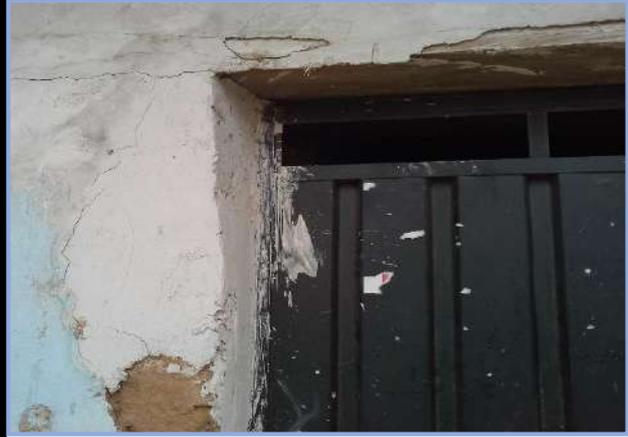
Uso actual: Vivienda	Uso original: Vivienda
Tipo de patología	Mecánicas

Análisis estadístico Figura N° 25	Indica el tipo de patología directa que nos indica el tipo de patrón o forma que tienen las fisuras encontradas en las viviendas teniendo un 75% que las fisuras son localizadas, el 15% son media y por último el 10% presenta un patrón amplia. Fichas de registro ANEXOS.
Causas	<ul style="list-style-type: none"> ➢ Falta de uniones constructivas. ➢ Incompatibilidad de los materiales.
Soluciones	<ul style="list-style-type: none"> ➢ Se recomienda el uso de mallas metálicas. ➢ Inyección de grout de barro.

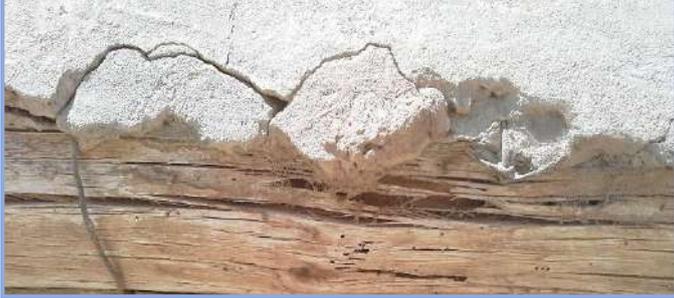
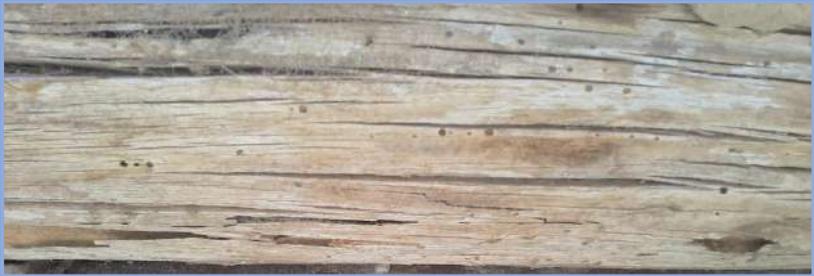
FIGURA N° 27: Patologías en las maderas.

Uso actual: Vivienda	Uso original: Vivienda
Tipo de patología	Mecánicas

Análisis estadístico Figura N° 27	Indica el tipo de patología directa que nos indica los daños que presentan los elementos de madera que son parte de la edificación teniendo un 40% presentan daños a causas de agentes bióticas, otro 35% es afectado por la pudrición y finalmente un 25% presenta perdida del área de sección del elemento.
Causas	<ul style="list-style-type: none"> ➤ La presencia de hongos. ➤ Ataque de los insectos de ciclo larvario, los cuales producen los orificios de 3mm. ➤ Humedad producido por la intemperie.
	<ul style="list-style-type: none"> ➤ Sustitución de la viga de madera con otra del mismo material. ➤ Sacar la viga dañada con el uso de apuntalamiento vertical apoyando en este la estructura de entrepiso que soporta el elemento deteriorado.

Soluciones	<ul style="list-style-type: none"> ➤ Se realiza un agujero en el muro de adobe, construyendo un dado de apoyo para repartir las cargas de la viga de refuerzo. ➤ Remover el elemento dañado, cortándolo en partes con una sierra eléctrica, se debe tener mucho cuidado con los golpes o la vibración en el sistema de apuntalamiento para proteger la estabilidad del mismo. ➤ Colocar una viga aserrada de madera de Pino con acabado cepillado de 15x10 de sección para aplicaciones estructurales. ➤ Luego de insertado el nuevo elemento (viga) se rellenará el hueco en forma de dado construido inicialmente, con mortero y varillas de acero insertadas al menos unos 30 cm a cada lado del hueco, con ello aseguramos que el mortero se adhiera de manera uniforme a la estructura antigua. También se podría optar por colocar adobe en el hueco, pero dado a que hoy en día es un material poco común, lo hemos dejado como una segunda opción. ➤ Aplicar un insecticida o fungicida contra los agentes bióticos que ayuda a proteger a la madera del ataque de hongos y de insectos. <p>FUENTE: Fichas para la reparación de viviendas de adobe – Ministerio de vivienda, construcción y saneamiento 2014.</p>

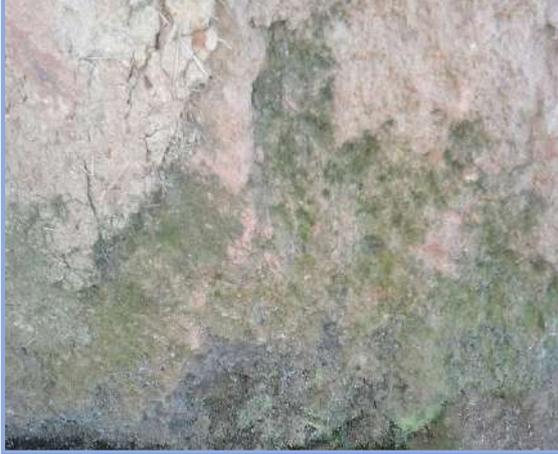
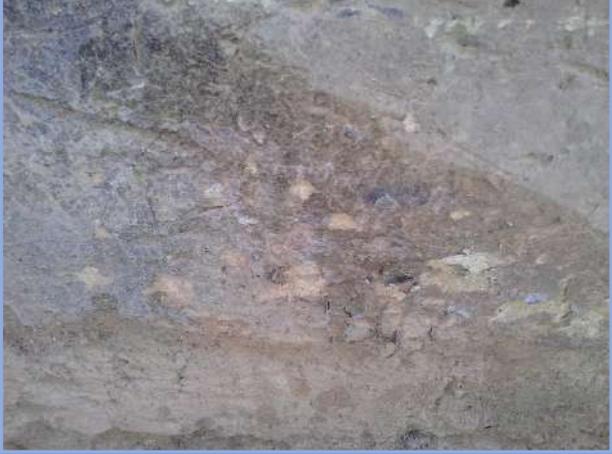
FIGURA N° 28: Color de Humedad.

Uso actual: Vivienda	Uso original: Vivienda
Tipo de patología	Orgánicas

Análisis estadístico Figura N° 28	Indica el tipo de patología directa que nos indica el color que presentan las humedades en las viviendas el 85% tienen la coloración verde oscuro y un 15% presentan coloración de verdes claras con grises. Fichas de registro ANEXOS.
Causas	<ul style="list-style-type: none"> ➤ La presencia de humedad por filtración. ➤ Por goteras de los techos. ➤ Salpicaduras de las gotas de agua del suelo hacia los muros. ➤ Instalaciones sanitarias en mal estado.
Soluciones	<ul style="list-style-type: none"> ➤ Reparación de las goteras para evitar la humedad. ➤ Emplear un proceso adecuado para la zona afectada. ➤ Sustitución de las cubiertas dañadas. ➤ Tener una adecuada Instalaciones sanitarias.

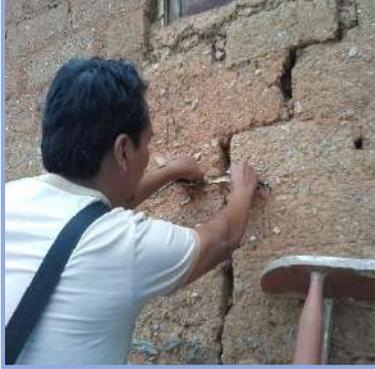
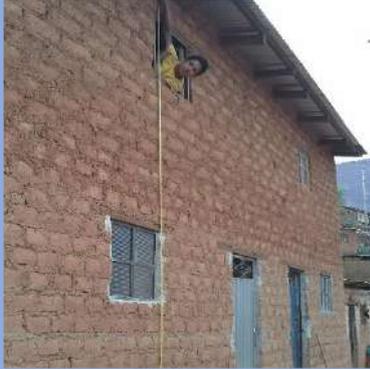
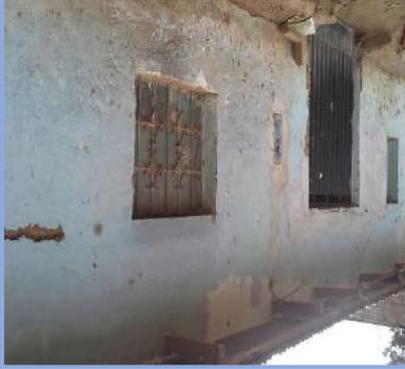
FIGURA N° 29: Agrietamientos Verticales.

Uso actual: Vivienda	Uso original: Vivienda	
Tipo de patología	Mecánicas

<p>Análisis estadístico Figura N° 29</p>	<p>Indica el tipo de patología directa que nos indica que el 70% de las viviendas no presentan agrietamientos verticales y solo un 30% de las viviendas la tienen. Tener en consideración que es un asentamiento humano relativamente joven con un máximo de 32 años. Fichas de registro ANEXOS.</p>	
<p>Causas</p>	<ul style="list-style-type: none"> ➤ Eventos sísmicos (fuerzas horizontales y verticales). ➤ Asentamientos de la vivienda. ➤ Morteros mal dosificados. <div style="text-align: center;">

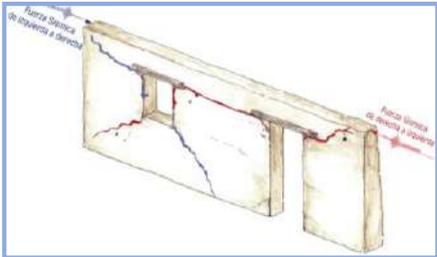
</div> <ul style="list-style-type: none"> ➤ Eventos sísmicos importantes, los muros perpendiculares entre sí, tienden a vibrar intensamente en sentidos transversales (diferentes) <div style="text-align: center;">

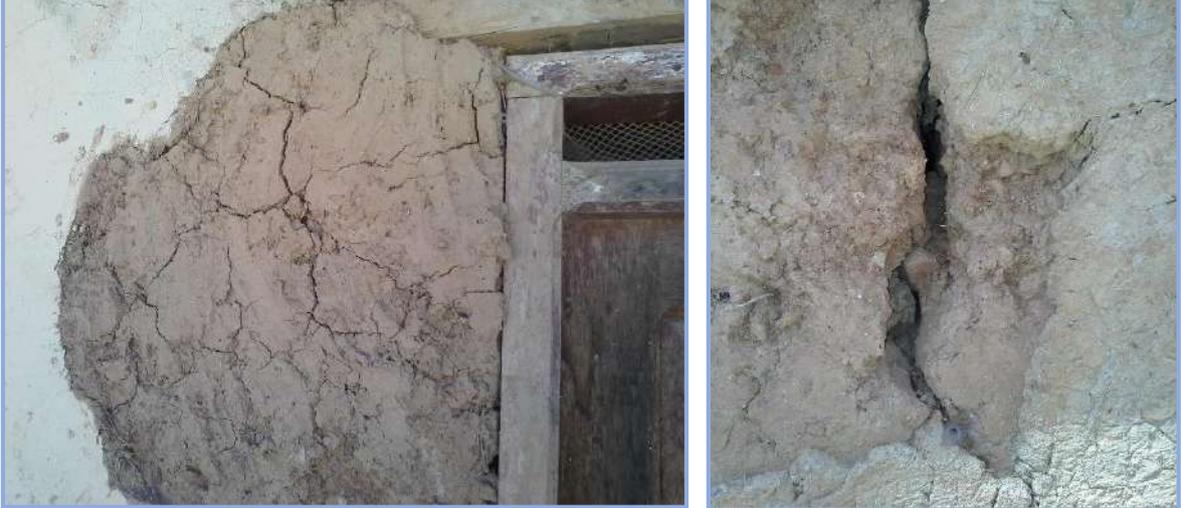
FIGURA N° 30: Intervención (Reparaciones).

Uso actual: Vivienda	Uso original: Vivienda
Tipo de patología	Mecánicas

Análisis estadístico: Figura N° 30	Indica el tipo de patología directa que nos indica que si las grietas o fisuras tuvieron intervención para su reparación el grafico nos indica que un 80% no y el 20% que sí tuvieron intervención del propietario. Fichas de registro ANEXOS.
Causas	<ul style="list-style-type: none"> ➤ La falta de mantenimiento. ➤ Situaciones económicas. ➤ Desconocimiento sobre el tema. ➤ Falta de orientación por las entidades correspondientes.
Soluciones	<ul style="list-style-type: none"> ➤ Reparaciones periódicas de las viviendas en todos sus elementos estructurales. ➤ Contratar personas idóneas sobre el tema. ➤ Realizar campañas de prevención en los asentamientos humanos por parte de autoridades. ➤ Informar sobre las patologías y su influencia frente a un evento sísmico.

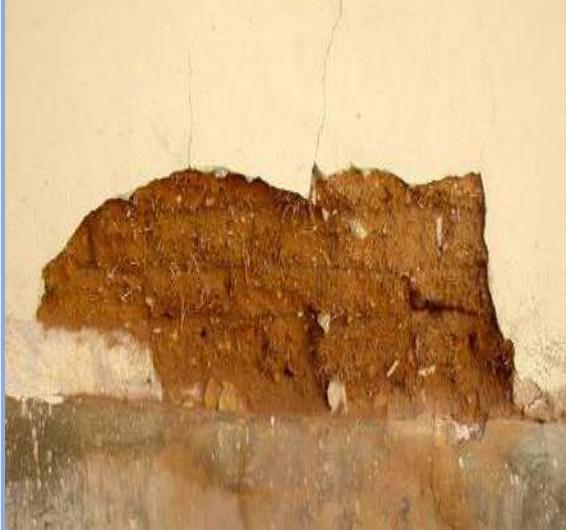
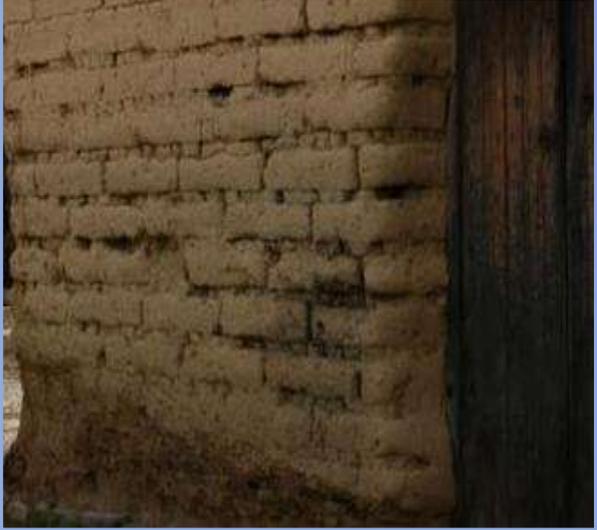
FIGURA N° 31: Daño que causan la humedad.

Uso actual: Vivienda	Uso original: Vivienda	
Tipo de patología	Mecánicas

<p>Análisis estadístico Figura N° 31</p>	<p>Indica el tipo de patología directa que nos indica el grado de afectación que tienen con un 45% las viviendas presentan humedades esporádicas solo en las fechas de lluvias, con un 25% de las viviendas no presentan manchas de humedades, el 20% de las viviendas tienen humedades permanentes durante todo el año y finalmente el 10% de las viviendas tienen la presencia de hongos siendo muy grave al pasar el tiempo. Fichas de registro ANEXOS.</p>	
<p>Causas</p>	<ul style="list-style-type: none"> ➤ La crianza de animales domésticos. ➤ Filtraciones por construcción de silos en la parte posterior del muro. ➤ Buena distribución de zonas en la vivienda. ➤ Presencia de cimientos y sobrecimientos. ➤ Tienen canaletas adecuadas para drenar las lluvias. ➤ Clima seco. 	
<p>Soluciones</p>	<ul style="list-style-type: none"> ➤ Reparaciones periódicas de las viviendas. ➤ Conservar la limpieza del perímetro de la vivienda.
