**FACULTAD DE INGENIERÍA Y ARQUITECTURA
ESCUELA PROFESIONAL DE INGENIERÍA CIVIL**

TESIS

**“DETERMINACIÓN Y EVALUACIÓN DEL NIVEL DE
INCIDENCIA DE LAS PATOLOGÍAS EN LAS VIVIENDAS DE
ADOBE Y ALBAÑILERÍA CONFINADA, FRENTE A UN
EVENTO SÍSMICO EN LOS AA. HH. LEONCIO PRADO Y
JORGE CHÁVEZ LAS MORAS – HUÁNUCO”**

HUÁNUCO - PERÚ

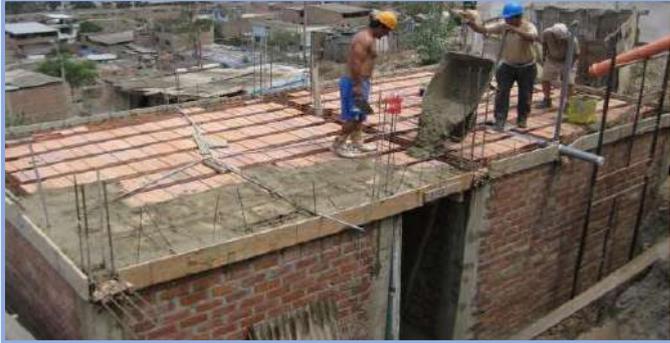
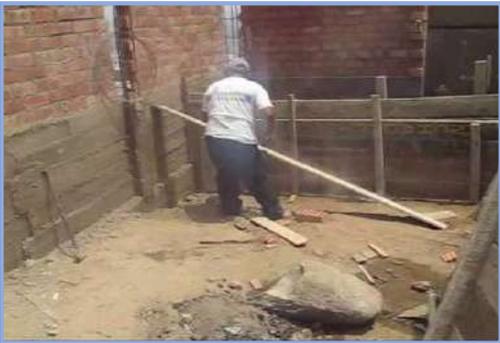
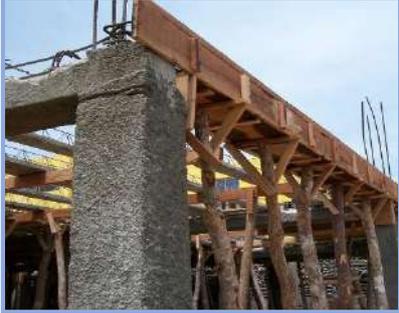
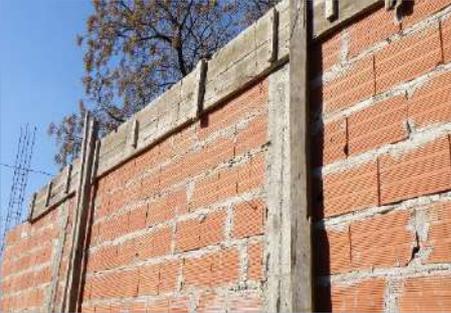
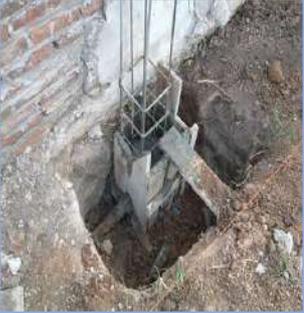
FIGURA N° 35: Diseño de la vivienda.

Uso actual: Vivienda Tipo de patología	Uso original: Vivienda Proyecto

Análisis estadístico Figura N° 35	Se puede observar en el cuadro y gráfico que en un 75% de las viviendas fueron construidas por un maestro de obra, y un 20% el diseño fue del propietario con sus propios criterios. Fichas de registro ANEXOS.
Interpretación Figura N° 35	Se puede observar que en un porcentaje mayor de los encuestados dicen que sus viviendas fueron construidas por maestros de obras, debido a que es un vecino conocido que construyó la gran parte de las viviendas en el asentamiento humano, el factor primordial es la situación económica. Según los estudios realizados y viviendas observadas en la actualidad presentan alguna patología en su estructura.

Causas	<ul style="list-style-type: none"> ➤ Esquemas estructurales inadecuados o incompletos (con relación al viento, sismo y proceso constructivo). ➤ Establecimiento de un modelo estructural incorrecto (cimentaciones en suelos rígidos o deformables, cálculo espacial de estructuras y esquemas estructurales frente a acciones horizontales de estructuras). ➤ Errores en el cálculo con ordenadores. ➤ Factor económico. ➤ Por falta de estudio de suelos. ➤ Por falta de un diseño arquitectónico apropiado. ➤ Por ausencia de cálculos o por no valorar todas las cargas y condiciones de servicio. ➤ Por falta de instalaciones sanitarias. ➤ Por no proyectar juntas de contracción. ➤ Por no dimensionar apropiadamente los elementos estructurales y no disponer apropiadamente el refuerzo. ➤ Por imprecisiones en los métodos de cálculos o en las normas. ➤ Por no especificar la resistencia y características apropiadas de los materiales que se emplean (concretos y aceros). ➤ Por no tolerar deformaciones excesivas en el cálculo. ➤ Por falta de detalles constructivas en los planos. ➤ Por falta de integración de las necesidades totales de la estructura. ➤ Modificación en obra no acordada con los diseñadores.

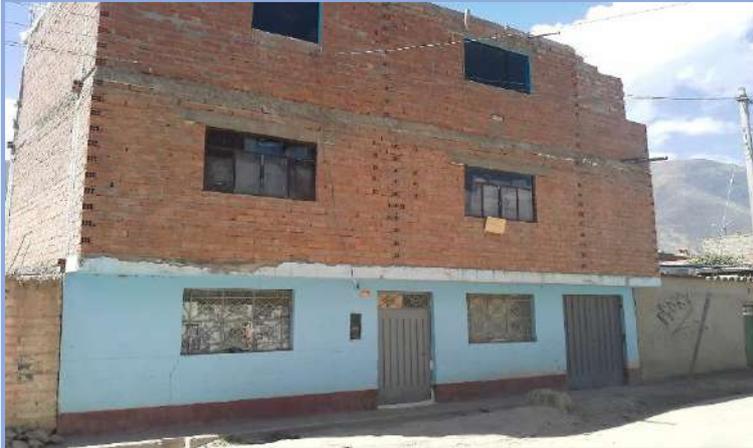
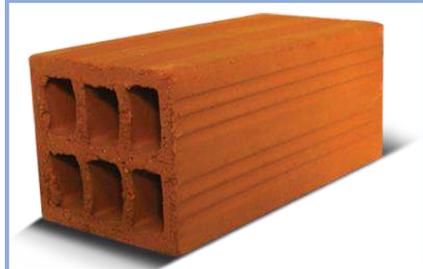
FIGURA N° 37: Unidad de albañilería.

Uso actual: Vivienda	Uso original: Vivienda
Tipo de patología	Materiales

Análisis estadístico Figura N° 37	Según el cuadro y el gráfico se observa que un 55% de las viviendas para los muros superiores utilizaron ladrillo pandereta, y un 20% se observó que los muros del primer nivel son de ladrillo macizos. Fichas de registro ANEXOS.
Interpretación Figura N° 37	Los resultados indican que los pobladores del AA.HH. Leoncio Prado, realizaron todas las construcciones de sus viviendas utilizando el ladrillo pandera y siendo una albañilería confinada cuando el elemento estructural portante es el muro y no tienen en cuenta la densidad de muros por niveles y también mencionar que el ladrillo pandera es para muros no portantes.
	<ul style="list-style-type: none"> ➤ Por selección inapropiada y falta de control de calidad de los ingredientes de la mezcla. ➤ Por no diseñar o dosificar adecuadamente la mezcla. ➤ Por utilizar agregados de tamaño equivocado. ➤ Por no respetar las tolerancias permisibles en el asentamiento de la mezcla. ➤ Por utilizar exceso de aire incluido.

Causas	<ul style="list-style-type: none"> ➤ Por adicionar agua sin control a la mezcla. ➤ Por no disponer de un factor de seguridad apropiado en el diseño de la mezcla. ➤ Por utilizar poco cemento (mezclas pobres o porosas). ➤ Por exceso de cemento (mezclas con alta contracción y figuración). ➤ Por usar mezclas pastosas (con exceso de mortero). ➤ Por piedruras (con exceso de agregado grueso). ➤ Por retardos excesivos en el fraguado. ➤ Por presencia del fenómeno de falso fraguado. ➤ Por fraguados acelerados. ➤ Por bajas resistencias en el concreto de calidad inapropiada. ➤ Por acero de refuerzo de calidad inapropiada.
Soluciones	<ul style="list-style-type: none"> ➤ Comprar los materiales en lugares autorizados. ➤ Consultar con un ingeniero sobre la dosificación de los materiales.

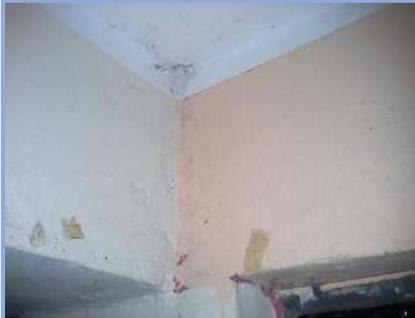
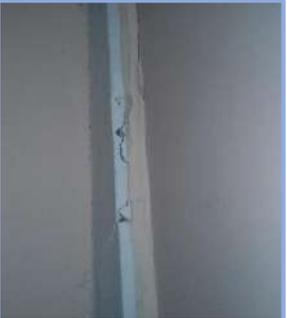
FIGURA N° 38: Técnica empleada.

Uso actual: Vivienda	Uso original: Vivienda			
Tipo de patología	Ejecución

<p>Análisis estadístico Figura N° 38</p>	<p>Un 45% de las viviendas tuvieron una técnica regular a la hora de la construcción y un 40% indican que las</p>

viviendas tuvieron una pésima técnica. Fichas de registro ANEXOS.
Interpretación Figura N° 38	La mayoría de las viviendas del AA.HH. Leoncio Prado, fueron construidas de manera regular. De acuerdo a las fichas de observación se aprecian viviendas sin columnas, otros sin vigas y la falta de muros portantes, como también la colocación de la unidad de sogá o cabeza (desconocimiento de la densidad de muros).
Causas	<ul style="list-style-type: none"> ➤ Falta de alineación vertical. ➤ Colocación de columnas en la posición incorrecta. ➤ Por defectos o deformaciones de los encofrados. ➤ Por no colocar apropiadamente ni asegurar el acero de refuerzo, permitiendo desplazamientos durante el vaciado. ➤ Por no respetar la separación de las barras y el recubrimiento según norma. ➤ Por utilizar malos procedimientos. ➤ Por inadecuada interpretación de los planos. ➤ Por malas prácticas de manejo, colocación de las unidades de albañilería. ➤ Por inexistencia o falta de juntas apropiadas de contracción, dilatación o construcción. ➤ Por no adelantar procedimientos adecuados de protección y curado del concreto. ➤ Por recargar la estructura antes de que el concreto tenga suficiente capacidad resistente. ➤ Por picar o abrir en la estructura para soportar o conectar instalaciones anexas a la estructura. ➤ Daños en los elementos portantes muros.

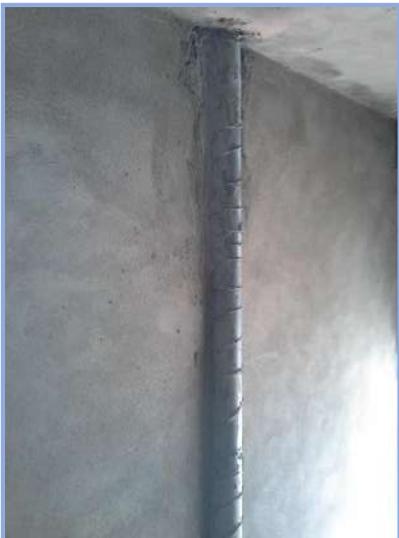
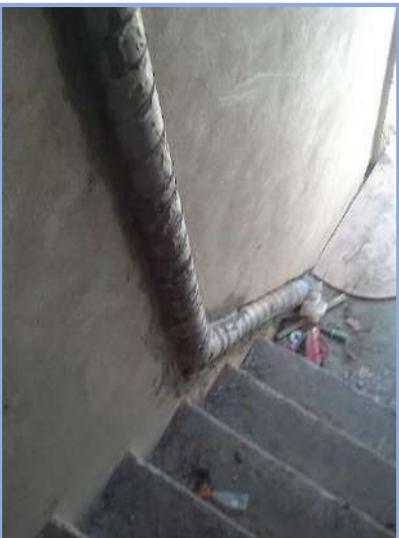
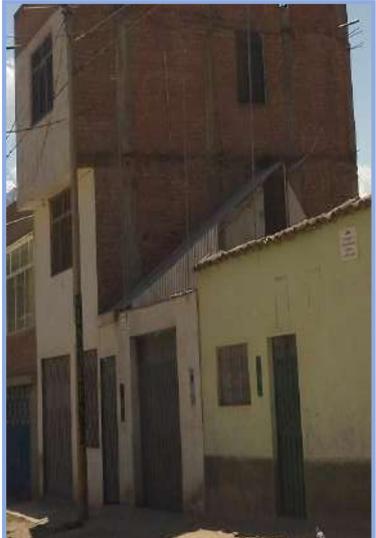
Uso actual: Vivienda	Uso original: Vivienda	
Tipo de patología	Ejecución

Análisis estadístico Figura N° 40	El 90% de las viviendas observadas presentan las conexiones de las instalaciones sanitarias por los muros portantes. Fichas de registro ANEXOS.	
Interpretación Figura N° 40	De acuerdo a los datos reflejados en el cuadro y el grafico la mayoría de las viviendas tienen sus instalaciones en los muros portantes debilitando de esta manera al elemento y bajando su densidad de muros.	
Causas	<ul style="list-style-type: none"> ➤ Falta de alineación vertical. ➤ Colocación de columnas en la posición incorrecta. ➤ Por defectos o deformaciones de los encofrados. ➤ Por no colocar apropiadamente ni asegurar el acero de refuerzo, permitiendo desplazamientos durante el vaciado. ➤ Por no respetar la separación de las barras y el recubrimiento según norma. ➤ Por utilizar malos procedimientos.

<ul style="list-style-type: none"> ➤ Por inadecuada interpretación de los planos. ➤ Por malas prácticas de manejo, colocación de las unidades de albañilería. ➤ Por inexistencia o falta de juntas apropiadas de contracción, dilatación o construcción. ➤ Por no adelantar procedimientos adecuados de protección y curado del concreto. ➤ Por recargar la estructura antes de que el concreto tenga suficiente capacidad resistente. ➤ Por picar o abrir en la estructura para soportar o conectar instalaciones anexas a la estructura. ➤ Daños en los elementos portantes muros.
Soluciones	<ul style="list-style-type: none"> ➤ Construir muros en aparejo de cabeza en aquellos paños donde serán alojadas las montantes de desagüe. ➤ Reforzar el muro cada tres hiladas con la finalidad de unir nuevamente el paño afectado.

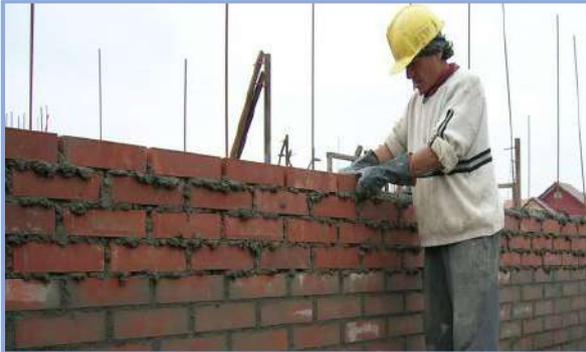
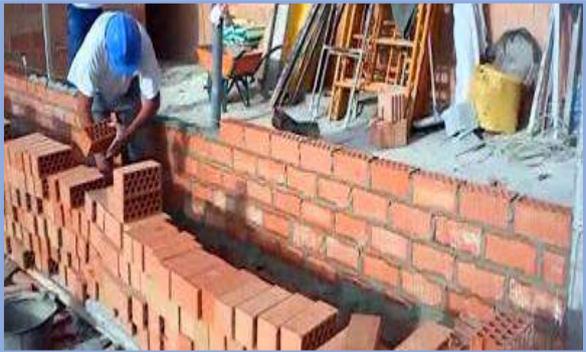
Uso actual: Vivienda	Uso original: Vivienda
Tipo de patología	Ejecución

Análisis estadístico Figura N° 41	El 90% de las viviendas observadas no cumplen la relación $L \leq 2h$. Para muro portante. Fichas de registro ANEXOS.
	De acuerdo a los datos obtenidos las viviendas no tienen muros portantes confinados por que no se cumple la

Interpretación Figura N° 41	relación mencionada, de esta manera estas viviendas no serán capaces de soportar las cargas laterales.
Causas	<ul style="list-style-type: none"> ➤ Falta de alineación vertical. ➤ Colocación de columnas en la posición incorrecta. ➤ Por defectos o deformaciones de los encofrados. ➤ Por no colocar apropiadamente ni asegurar el acero de refuerzo, permitiendo desplazamientos durante el vaciado. ➤ Por no respetar la separación de las barras y el recubrimiento según norma. ➤ Por utilizar malos procedimientos. ➤ Por inadecuada interpretación de los planos. ➤ Por malas prácticas de manejo, colocación de las unidades de albañilería. ➤ Por inexistencia o falta de juntas apropiadas de contracción, dilatación o construcción. ➤ Por no adelantar procedimientos adecuados de protección y curado del concreto. ➤ Por recargar la estructura antes de que el concreto tenga suficiente capacidad resistente. ➤ Por picar o abrir en la estructura para soportar o conectar instalaciones anexas a la estructura. ➤ Daños en los elementos portantes muros. <p>FUENTE: Análisis y diseño de edificaciones de albañilería – Ing. Flavio Abanto Castillo.</p>

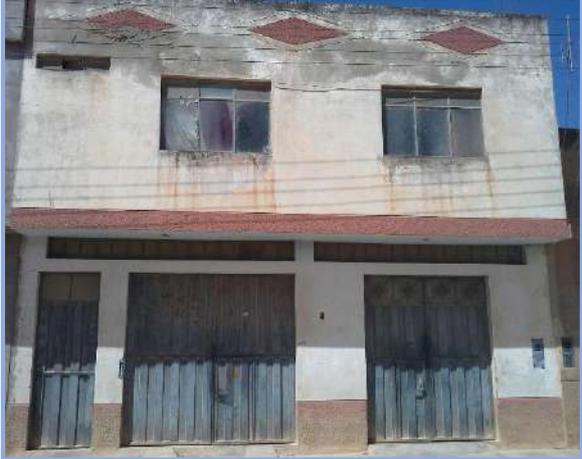
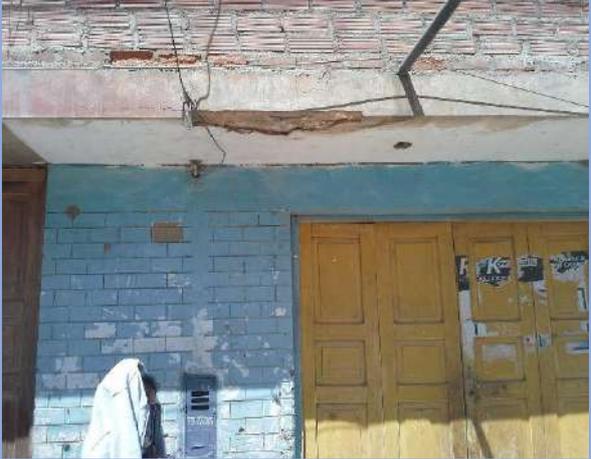
Uso actual: Vivienda	Uso original: Vivienda
Tipo de patología	Mantenimiento

Análisis estadístico Figura N° 42	De las viviendas encuestadas el 25% de ellas tienen 52 años, un 20% tienen de 38 a 40 años. Fichas de registro ANEXOS.
Interpretación Figura N° 42	Lo anterior demuestra que las viviendas son antiguas y tienen problemas en la comparación de depreciaciones en cuanto a sus muros. Su estado de conservación es regular para viviendas de más de 50 años de antigüedad.
Causas	<ul style="list-style-type: none"> ➤ Falta de mantenimiento después de ser puesta en servicio la estructura.
Soluciones	<ul style="list-style-type: none"> ➤ Realizar mantenimiento preventivo (reparaciones necesarias para impedir deterioros). ➤ Realizar mantenimiento correctivo (restitución de condiciones originales del diseño). ➤ Realizar mantenimiento curativo (reemplazar porciones o elementos de una estructura, por deterioro o defecto).

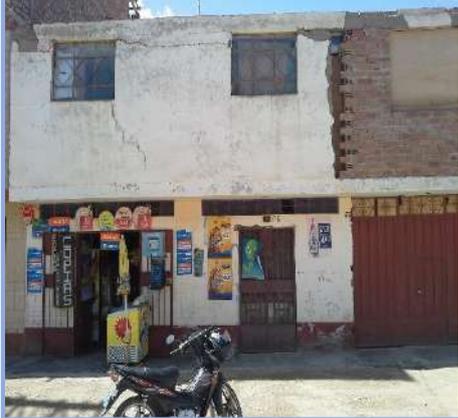
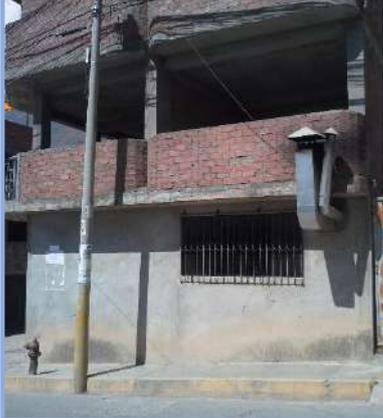
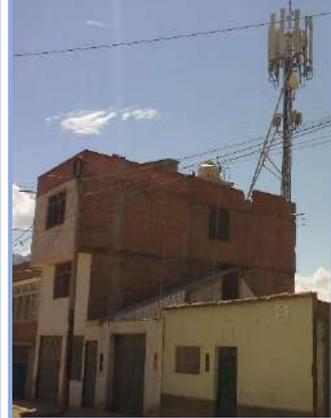
Uso actual: Vivienda	Uso original: Vivienda	
Tipo de patología	Mantenimiento

Análisis estadístico Figura N° 43	El 25% de las viviendas son usadas para lo que fueron diseñados, y un 55% son usadas como viviendas. Fichas de registro ANEXOS.	
Interpretación Figura N° 43	La gran mayoría usan las viviendas familiares y multifamiliares en cada piso familias diferentes y alquileres, de acuerdo al trabajo realizado la mayor cantidad de personas que me atendieron eran inquilinos, porque los propietarios no quieren brindar información ni que se tome alguna fotografía de sus viviendas.	
Causas	<ul style="list-style-type: none"> ➤ Situaciones económicas. ➤ Negocios. 	
Soluciones	<ul style="list-style-type: none"> ➤ Realizar mantenimiento preventivo (reparaciones necesarias para impedir deterioros). ➤ Realizar mantenimiento correctivo (restitución de condiciones originales del diseño). ➤ Realizar mantenimiento curativo (reemplazar porciones o elementos de una estructura, por deterioro o defecto).

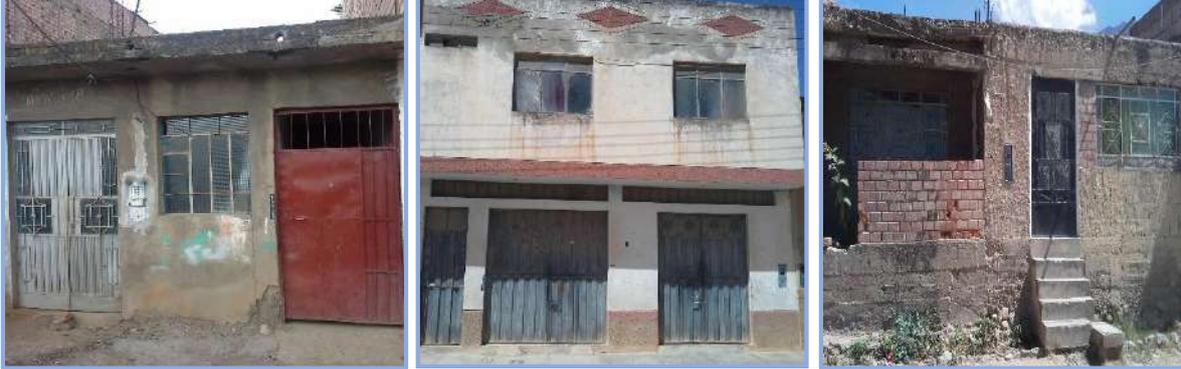
Uso actual: Vivienda	Uso original: Vivienda
Tipo de patología	Mantenimiento

Análisis estadístico Figura N° 44	Podemos observar que el 85% de las viviendas no tienen la previsión no medidas correctivas por parte de los pobladores. Fichas de registro ANEXOS.
Interpretación Figura N° 44	De acuerdo a los resultados obtenidos los propietarios no se preocupan por el cuidado de sus viviendas, presentando viviendas con daños físicos.
Causas	<ul style="list-style-type: none"> ➤ Falta de mantenimiento después de ser puesta en servicio la estructura.
Soluciones	<ul style="list-style-type: none"> ➤ Realizar mantenimiento preventivo (reparaciones necesarias para impedir deterioros). ➤ Realizar mantenimiento correctivo (restitución de condiciones originales del diseño). ➤ Realizar mantenimiento curativo (reemplazar porciones o elementos de una estructura, por deterioro o defecto).

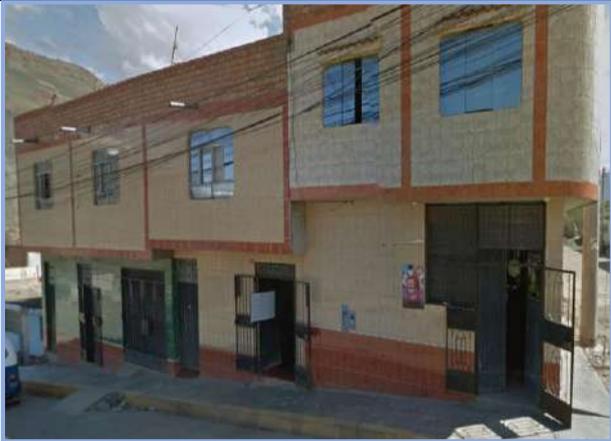
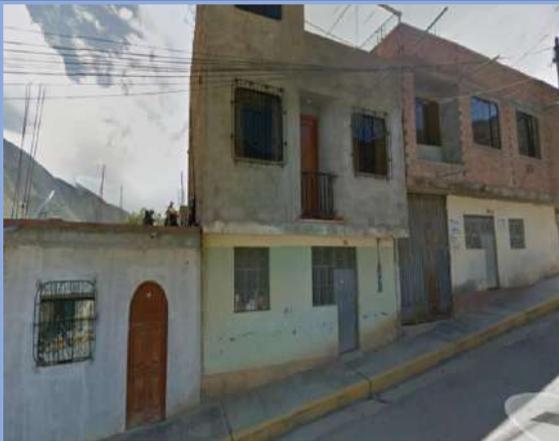
Uso actual: Vivienda	Uso original: Vivienda
Tipo de patología	Proyecto

Análisis estadístico Figura N° 46	El 100% de las viviendas del asentamiento humano en mención no presentan juntas sísmicas. Fichas de registro ANEXOS.
Interpretación Figura N° 46	Se observa el cuadro estadístico que las juntas sísmicas no están considerados en ningún diseño mucho menos se ve reflejado en las construcciones. Generando así un golpeo entre viviendas por que no

<p>se diseñó los desplazamientos de cada cual durante el evento sísmico.</p>
<p>Causas</p>	<ul style="list-style-type: none"> ➤ Esquemas estructurales inadecuados o incompletos (con relación al viento, sismo y proceso constructivo). ➤ Establecimiento de un modelo estructural incorrecto (cimentaciones en suelos rígidos o deformables, cálculo espacial de estructuras y esquemas estructurales frente a acciones horizontales de estructuras). ➤ Errores en el cálculo con ordenadores. ➤ Por falta de un diseño arquitectónico apropiado. ➤ Por ausencia de cálculos o por no valorar todas las cargas y condiciones de servicio. ➤ Por falta de instalaciones sanitarias. ➤ Por no proyectar juntas de contracción. ➤ Por no dimensionar apropiadamente los elementos estructurales y no disponer apropiadamente el refuerzo. ➤ Por imprecisiones en los métodos de cálculos o en las normas. ➤ Por no especificar la resistencia y características apropiadas de los materiales que se emplean (concretos y aceros). ➤ Por no tolerar deformaciones excesivas en el cálculo. ➤ Por falta de detalles constructivas en los planos. ➤ Por falta de integración de las necesidades totales de la estructura. ➤ Modificación en obra no acordada con los diseñadores. ➤ Factor económico. ➤ Por falta de estudio de suelos. <p>FUENTE: Análisis y diseño de edificaciones de albañilería – Ing. Flavio Abanto Castillo.</p>

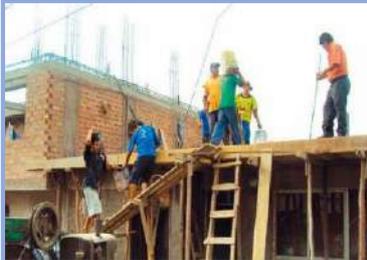
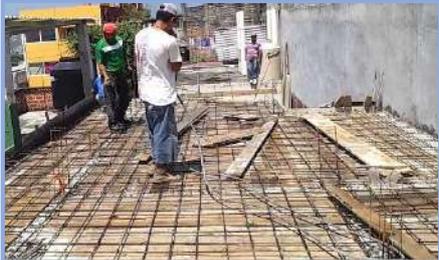
Uso actual: Vivienda	Uso original: Vivienda
Tipo de patología	Ejecución

<p>Análisis estadístico Figura N° 47</p>	<p>El 95% de las viviendas observadas fueron construidas por personal no calificado y solo el 5% tuvo intervención de personal calificado. Fichas de registro ANEXOS.</p>
<p>Interpretación Figura N° 47</p>	<p>De acuerdo a las observaciones realizadas y consultas realizadas a los propietarios manifestaron que actualmente están teniendo problemas en sus edificaciones porque ya se están presentando fallas y la preocupación es homogéneo, ya existen denuncias entre vecino sobre la mala calidad de construcciones.</p>
<p>Causas</p>	<ul style="list-style-type: none"> ➤ Falta de alineación vertical. ➤ Colocación de columnas en la posición incorrecta. ➤ Por defectos o deformaciones de los encofrados. ➤ Por no colocar apropiadamente ni asegurar el acero de refuerzo, permitiendo desplazamientos durante el vaciado. ➤ Por no respetar la separación de las barras y el recubrimiento según norma. ➤ Por utilizar malos procedimientos. ➤ Por inadecuada interpretación de los planos. ➤ Por malas prácticas de manejo, colocación de las unidades de albañilería. ➤ Por inexistencia o falta de juntas apropiadas de contracción, dilatación o construcción.

<ul style="list-style-type: none"> ➤ Por no adelantar procedimientos adecuados de protección y curado del concreto. ➤ Por recargar la estructura antes de que el concreto tenga suficiente capacidad resistente. ➤ Por picar o abrir en la estructura para soportar o conectar instalaciones anexas a la estructura. ➤ Daños en los elementos portantes muros. <p>FUENTE: Análisis y diseño de edificaciones de albañilería – Ing. Flavio Abanto Castillo.</p>
Soluciones	<ul style="list-style-type: none"> ➤ Contratar personal calificado. ➤ Consultar con un ingeniero civil.

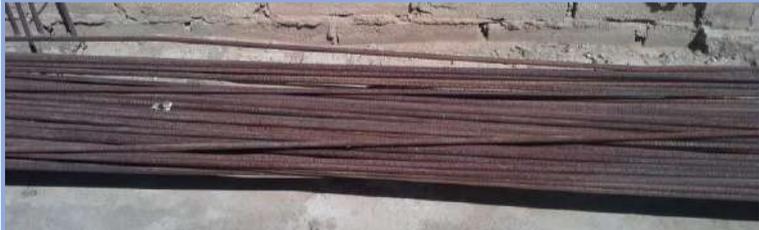
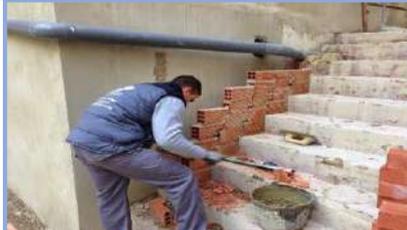
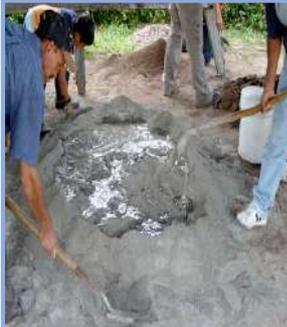
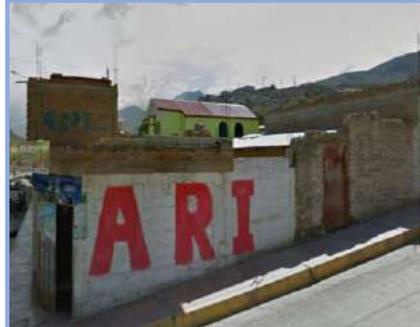
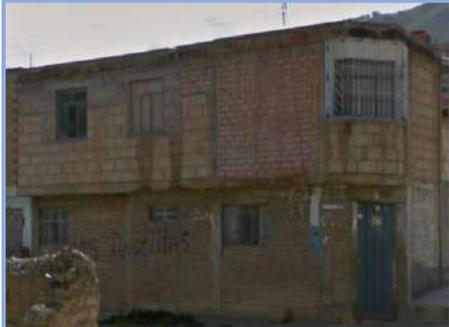
Uso actual: Vivienda	Uso original: Vivienda
Tipo de patología	Ejecución

<p>Análisis estadístico Figura N° 49</p>	<p>Según los resultados obtenidos un 90% siempre no cumple con el reglamento nacional de edificaciones. Fichas de registro ANEXOS.</p>
<p>Interpretación Figura N° 49</p>	<p>Con estos resultados obtenidos nos damos cuenta que el desconocimiento del reglamento nacional de edificaciones es completamente desconocido por los maestro de obras y personas aficionadas a la construcción. Al ser preguntado uno de ellos manifestó para que sirve si todos construyen igual. Además las viviendas no se caen.</p>
<p>Causas</p>	<ul style="list-style-type: none"> ➤ Falta de alineación vertical. ➤ Colocación de columnas en la posición incorrecta. ➤ Por defectos o deformaciones de los encofrados. ➤ Por no colocar apropiadamente ni asegurar el acero de refuerzo, permitiendo desplazamientos durante el vaciado. ➤ Por no respetar la separación de las barras y el recubrimiento según norma. ➤ Por utilizar malos procedimientos. ➤ Por inadecuada interpretación de los planos. ➤ Por malas prácticas de manejo, colocación de las unidades de albañilería. ➤ Por inexistencia o falta de juntas apropiadas de contracción, dilatación o construcción. ➤ Por no adelantar procedimientos adecuados de protección y curado del concreto. ➤ Por recargar la estructura antes de que el concreto tenga suficiente capacidad resistente. ➤ Por picar o abrir en la estructura para soportar o conectar instalaciones anexas a la estructura. ➤ Daños en los elementos portantes muros. <p>FUENTE: Norma E.070.</p>

<p>Soluciones</p>	<ul style="list-style-type: none"> ➤ Contratar personal calificado. ➤ Consultar con un ingeniero civil. ➤ Brindar información básica sobre el reglamento a los pobladores.

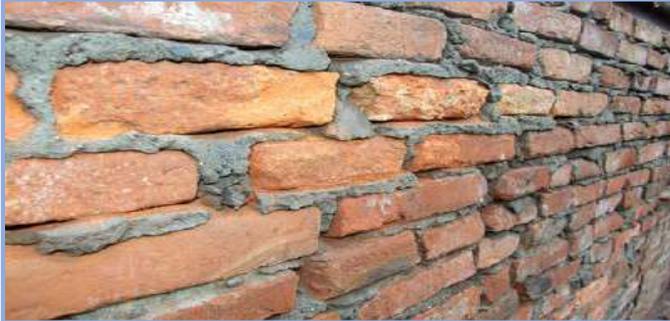
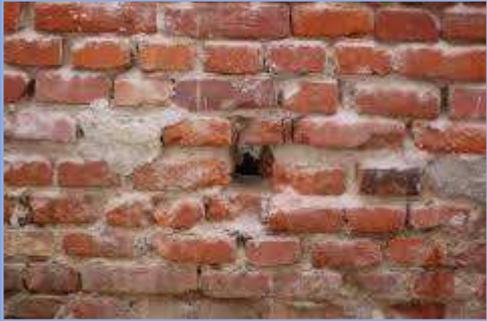
Uso actual: Vivienda	Uso original: Vivienda
Tipo de patología	Ejecución

Análisis estadístico Figura N° 50	Un 97% no cumplen con el asentado de las unidades respetando las juntas verticales y horizontales y solo un 15% a veces lo hacen. Fichas de registro ANEXOS.
Interpretación Figura N° 50	Si observamos el grafico de barras nos muestra que los muros están asentados de forma que el maestro de obra lo determino sin los parámetros que indica la norma.
Causas	<ul style="list-style-type: none"> ➤ Falta de alineación vertical. ➤ Colocación de columnas en la posición incorrecta. ➤ Por defectos o deformaciones de los encofrados. ➤ Por no colocar apropiadamente ni asegurar el acero de refuerzo, permitiendo desplazamientos durante el vaciado. ➤ Por no respetar la separación de las barras y el recubrimiento según norma. ➤ Por utilizar malos procedimientos. ➤ Por inadecuada interpretación de los planos. ➤ Por malas prácticas de manejo, colocación de las unidades de albañilería. ➤ Por inexistencia o falta de juntas apropiadas de contracción, dilatación o construcción. ➤ Por no adelantar procedimientos adecuados de protección y curado del concreto. ➤ Por recargar la estructura antes de que el concreto tenga suficiente capacidad resistente. ➤ Por picar o abrir en la estructura para soportar o conectar instalaciones anexas a la estructura. ➤ Daños en los elementos portantes muros.

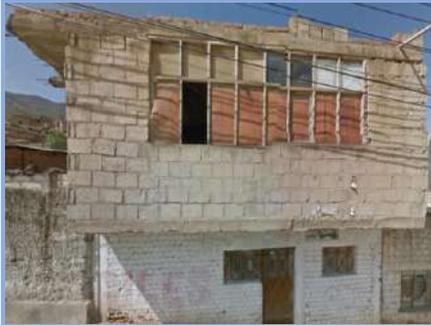
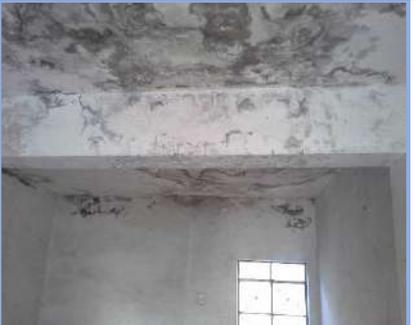
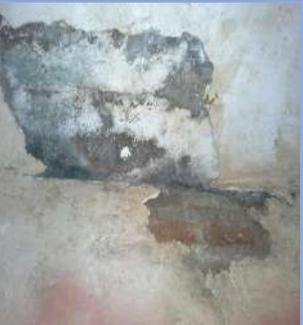
Uso actual: Vivienda	Uso original: Vivienda	
Tipo de patología	Mantenimiento

Análisis estadístico Figura N° 51	Podemos observar que el 90% de las viviendas no presentan mantenimiento, y solo un 5% presenta que realizan el mantenimiento. Fichas de registro ANEXOS.	
Interpretación Figura N° 51	De acuerdo al grafico sacamos una conclusión que las viviendas del AA.HH. Leoncio Prado no presentan mantenimiento alguno.	
Causas	<ul style="list-style-type: none"> ➤ Falta de mantenimiento después de ser puesta en servicio la estructura. 	
Soluciones	<ul style="list-style-type: none"> ➤ Realizar mantenimiento preventivo (reparaciones necesarias para impedir deterioros). ➤ Realizar mantenimiento correctivo (restitución de condiciones originales del diseño). ➤ Realizar mantenimiento curativo (reemplazar porciones o elementos de una estructura, por deterioro o defecto).

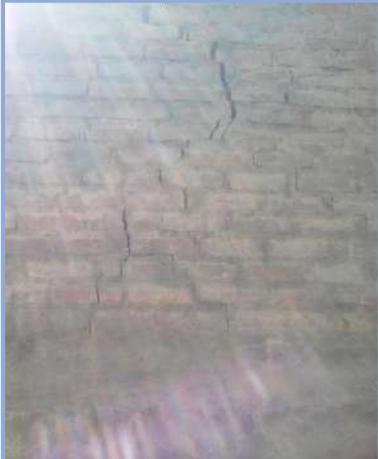
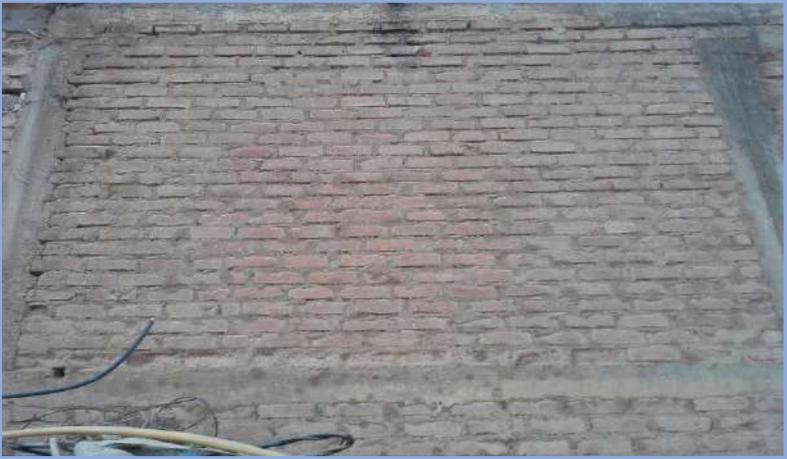
Uso actual: Vivienda	Uso original: Vivienda
Tipo de patología	Mecánicas

Análisis estadístico Figura N° 52	Podemos observar que el 45% de las viviendas no presentan fallas por flexión, y un 30% de las viviendas presentan grietas verticales y finalmente un 25% tienen grietas horizontales. Fichas de registro ANEXOS.
Interpretación Figura N° 52	De acuerdo al análisis las viviendas en el asentamiento humanos no presentan grietas en la mayoría de los casos, en la fotografía se muestra un muro con grietas verticales y al costado los muros de las viviendas sin grietas.
Causas	<ul style="list-style-type: none"> ➤ La vivienda se encuentra sometido a esfuerzos o cargas para los cuales no estaba diseñado. ➤ Existe discontinuidad constructiva. ➤ Falta de adherencia entre los materiales. ➤ Por deformaciones de los elementos estructurales. ➤ Escasez de elementos tales como columnas y muros. ➤ Poca inercia del muro. ➤ Muros mal conectados a la estructura.

Soluciones	<ul style="list-style-type: none"> ➤ Colocar juntas de dilatación perimetral (de un tamaño suficiente para poder dejar libre de movimiento al elemento horizontal). ➤ Tapando las grietas con un nuevo elemento constructivo horizontal tipo imposta, colocado de tal manera que siga permitiendo el libre movimiento del elemento y nos tape y selle la grieta. ➤ Dimensionar correctamente los elementos estructurales. ➤ Diseñar y construir columnas de amarre y vigas soleras o de collar. ➤ Colocación de anclajes adicionales. <p>FUENTE: Análisis y diseño de edificaciones de albañilería – Ing. Flavio Abanto Castillo.</p>
-------------------	---

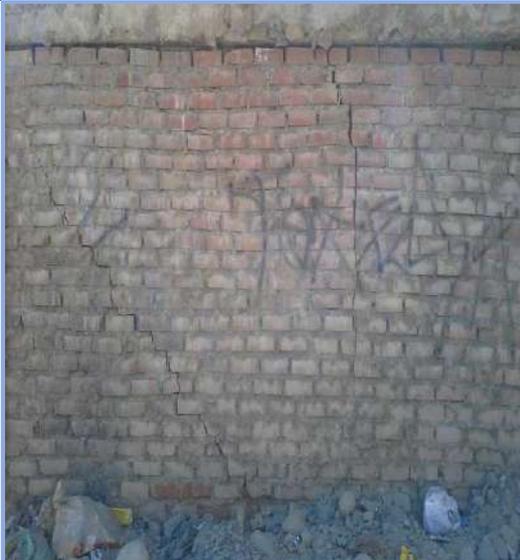
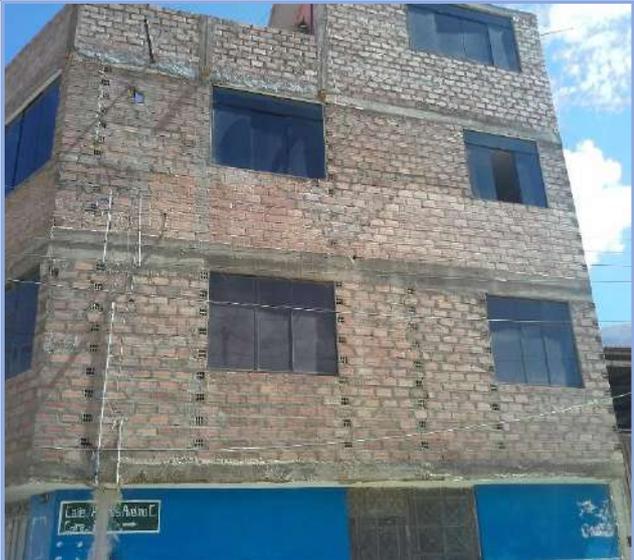
Uso actual: Vivienda	Uso original: Vivienda
Tipo de patología	Mecánicas

Análisis estadístico Figura N° 53	Según el cuadro y el grafico las viviendas no presentan en su mayoría fallas por corte. En un 25% presentan fallas por esfuerzo tangencial en las juntas y finalmente con un 20% de las viviendas presentan fallas por tensión diagonal pero todos ellos en menor cantidad. Fichas de registro ANEXOS.
Interpretación Figura N° 53	Los resultados indican que las viviendas no presentan fallas por corte, por no presentarse eventos sísmicos recurrentes en la zona de estudio.
Causas	<ul style="list-style-type: none"> ➤ El uso de materiales de baja resistencia a la compresión. ➤ Existencia de una carga vertical muy alta. ➤ La existencia de muros esbeltos. ➤ Deficiente adherencia entre la unidad y el mortero. ➤ Eventos sísmicos. ➤ Escasez de elementos tales como columnas y muros. ➤ Unidades de mala calidad.
Soluciones	<ul style="list-style-type: none"> ➤ Reconstruir (picar a lo largo de la grieta por ambos lados, rellenar con mortero expansivo). ➤ Insertar barras longitudinales adheridas con un agente químico. ➤ Colocar mallas de refuerzo en toda la superficie dañada. <p>FUENTE: Técnicas de reparación y refuerzo de estructuras de hormigón armado y albañilerías – Instituto Chileno del cemento y del hormigón.</p>

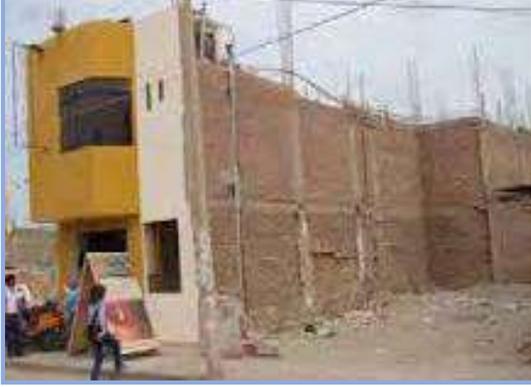
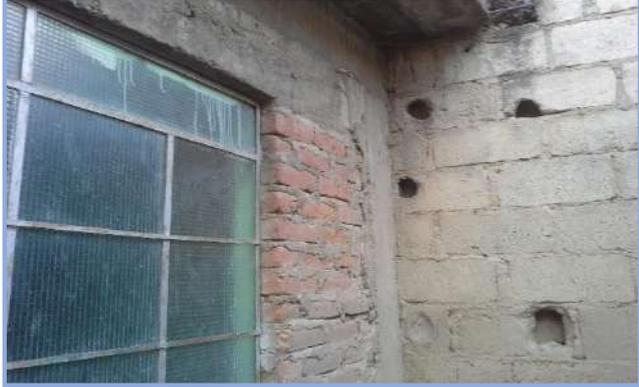
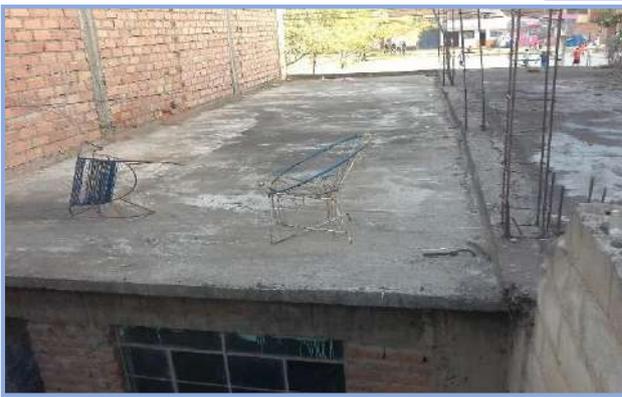
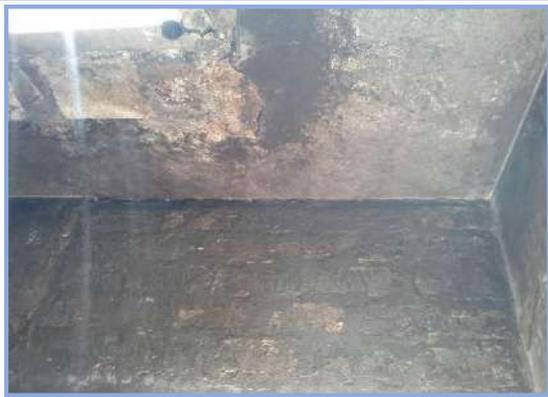
Uso actual: Vivienda	Uso original: Vivienda
Tipo de patología	Mecánicas

<p>Análisis estadístico Figura N° 54</p>	<p>El 98% de las patologías se encuentran en los muros de las viviendas y el 30% en las losas. Fichas de registro ANEXOS.</p>
<p>Interpretación Figura N° 54</p>	<p>Las viviendas observadas presentan daños en el muro el cual se ve reflejado por el paso del tiempo y las condiciones al cual están expuestas las viviendas. Y también la losa presenta daños por motivos de depósitos de agua o la instalación de lavaderos de ropa en pisos superiores.</p>
<p>Causas</p>	<ul style="list-style-type: none"> ➤ Elemento expuesto a las inclemencias del clima. ➤ El tiempo en cuanto a depreciaciones de los muros. ➤ Cargas laterales. ➤ Problemas con los materiales. ➤ Problemas con los cálculos estructurales.
<p>Soluciones</p>	<ul style="list-style-type: none"> ➤ Mantenimiento y reparaciones. <p>FUENTE: Patología del concreto - Dr. Genner Villareal Castro.</p>

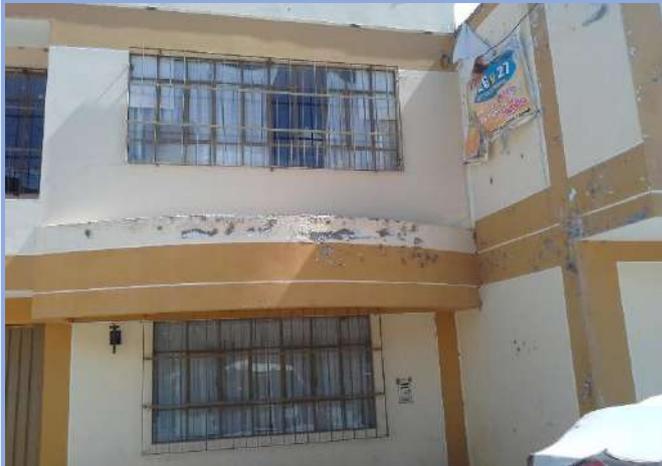
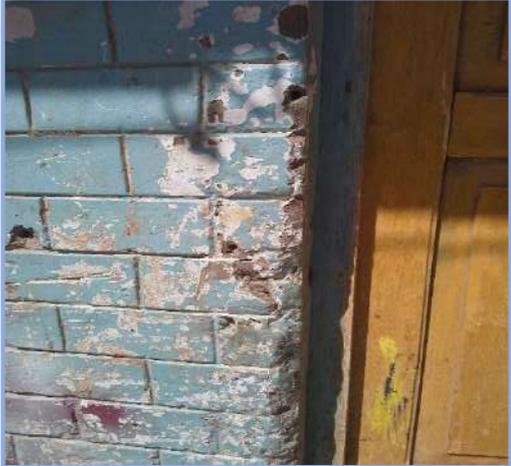
Uso actual: Vivienda	Uso original: Vivienda
Tipo de patología	Físicas

Análisis estadístico Figura N° 55	El 40% de las viviendas presentan suciedad en las fachadas, y un 35% presentan desprendimientos y/o pérdida de coloración en la pintura, finalmente un 25% presenta fisuras moderados en el revestimiento. Fichas de registro ANEXOS.
Interpretación Figura N° 55	De acuerdo a los resultados las viviendas presentan un descuido generalizado. Solo son excepción las nuevas edificaciones que son minoría en el asentamiento humano. Los propietarios manifiestan falta de dinero para las reparaciones además mencionan que por eso la vivienda no se caerá.
Causas	<ul style="list-style-type: none"> ➤ Elemento expuesto a las inclemencias del clima. ➤ Golpes y rozaduras en el revoque. ➤ Partículas transportadas por el viento. ➤ Pérdida del material superficial por destrucción del mismo, bien de forma lenta (abrasión), rápida o violenta (golpe o impacto). ➤ Presencia de erosiones mecánicas, físicas y químicas.

<ul style="list-style-type: none"> ➤ Por filtraciones (fugas de agua de instalaciones, vertidos desde el techo). ➤ Discontinuidades en las fachadas. ➤ Envejecimiento natural de los materiales. ➤ Falta de adherencia del revestimiento y desprendimientos de la pintura. ➤ Erosión de las unidades de albañilería.
Soluciones	<ul style="list-style-type: none"> ➤ Limpieza, mediante un repicado y limpieza general con agua de presión. ➤ Rehacer las superficies saneadas de acabado, con mortero de cal y cemento. ➤ Aplicar un sistema de sellado de fisuras mediante una pasta de resinas termoplásticas o epoxídicas. ➤ Aplicar un mortero impermeable, de baja retracción, previa capa de imprimación (látex) con el fin de mejorar la adherencia. ➤ Aplicar pintura acrílica. <p>FUENTE: Documento base de patologías del hormigón.</p>

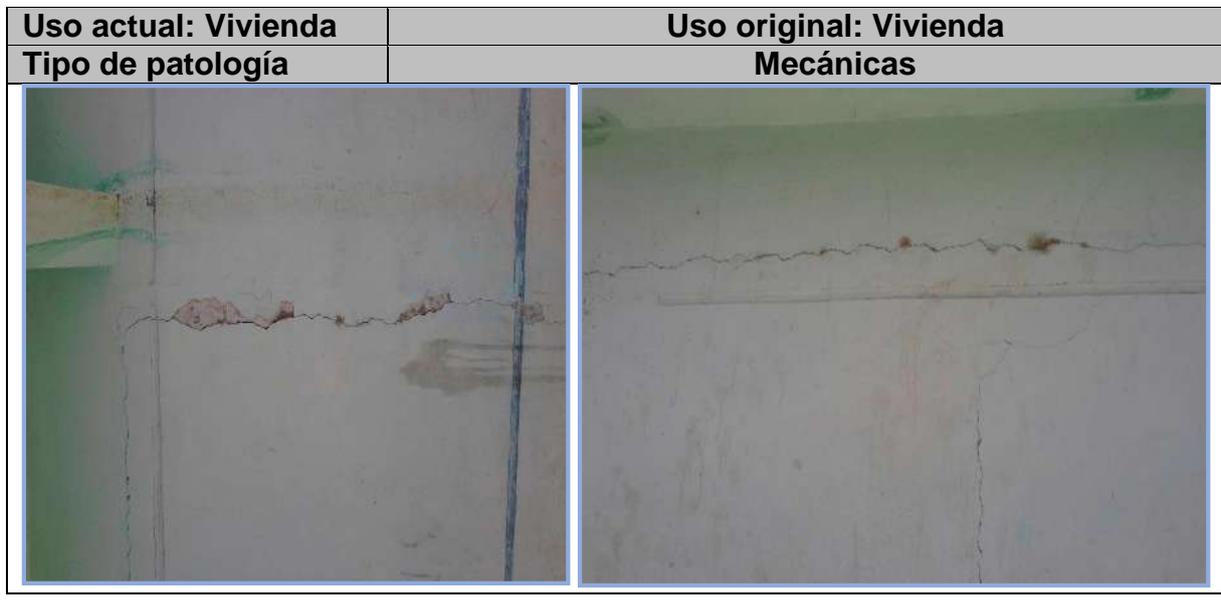
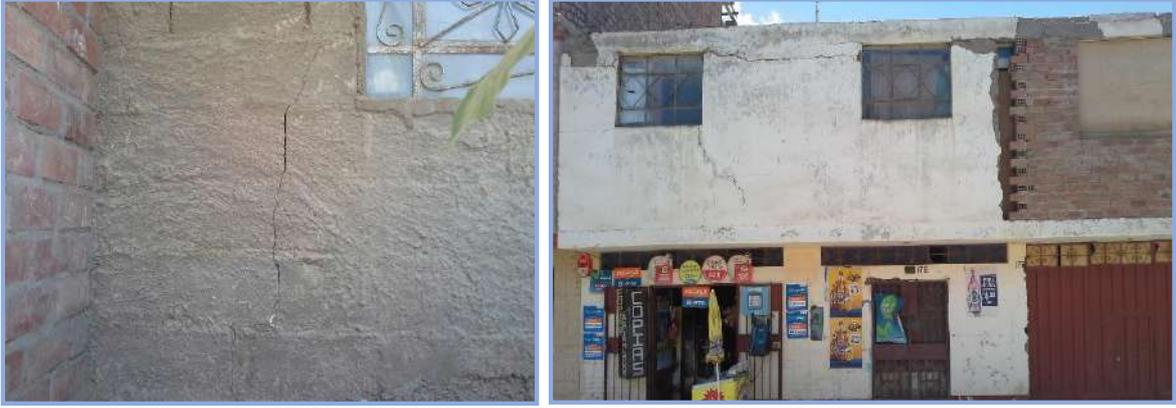
Análisis estadístico Figura N° 56	El 45% de los muros exteriores presentan fisuras, y un 30% tienen humedades. Fichas de registro ANEXOS.
Interpretación Figura N° 56	De acuerdo a la observación de las viviendas presentan fisuras horizontales y verticales.
Causas	<ul style="list-style-type: none"> ➤ Debido a que se han producido movimientos que superan a la resistencia del muro. ➤ Los muros no tienen resistencia a la compresión en la columna y viga. ➤ Debido a discontinuidad constructiva. ➤ Por falta de adherencia o por deformación. ➤ Por movimientos de dilatación – contracción. ➤ Por retracción en el caso de morteros. ➤ Dimensionamiento inadecuado para resistir los refuerzos producidos por eventos sísmicos.
Soluciones	<ul style="list-style-type: none"> ➤ Tomar precauciones desde el proyecto mismo, antes de comenzar la obra. ➤ Utilizar revoques de muy bajo coeficiente de absorción. ➤ Aplicar sellantes o hidrofugantes sobre el revoque. <p>FUENTE: Patologías en la construcción - Arq. José A. Mendez Dosal.</p>

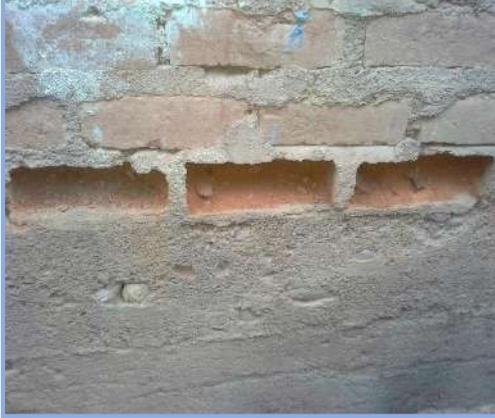
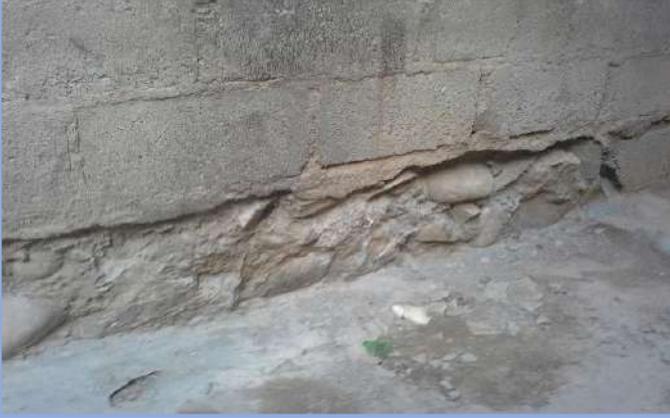
Uso actual: Vivienda	Uso original: Vivienda
Tipo de patología	Mecánicas

Análisis estadístico Figura N° 57	De acuerdo al cuadro y al gráfico de barras el 45% de las viviendas no presentan daños por agentes físicos, y un 35% presentan desgaste por agentes físicos en sus muros. Fichas de registro ANEXOS.
Interpretación Figura N° 57	Se pudo observar que la mayoría de las viviendas no presentan desgaste por agentes físicos, las viviendas más expuestas a este fenómeno son los que están en los esquinas al inicio de cada mañana. Las viviendas intermedias no presentan dicho fenómeno.
Causas	<ul style="list-style-type: none"> ➤ Debido a esfuerzos mecánicos. ➤ Debido a las partículas transportados por el viento. ➤ Paso del tiempo en los materiales. ➤ Humedad en la base de las viviendas.
Soluciones	<ul style="list-style-type: none"> ➤ Realizar reparaciones periódicas. ➤ Proteger con la colocación de zócalos en la parte inferior.

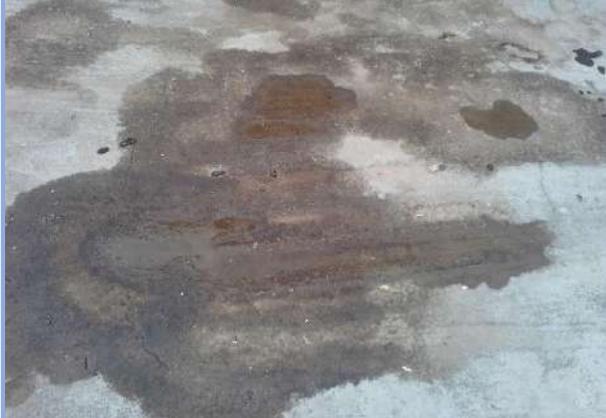
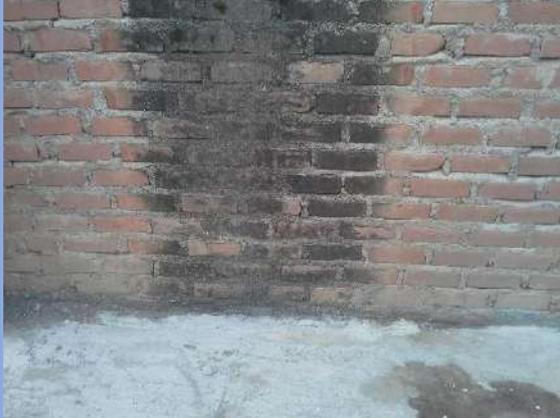
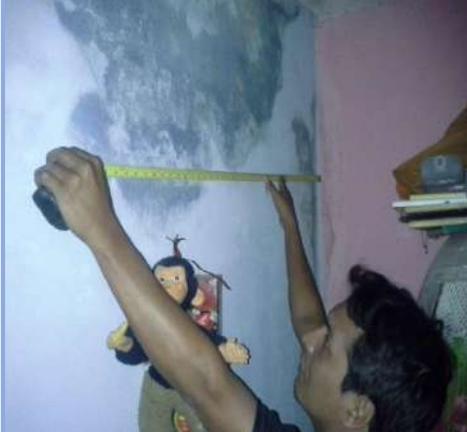
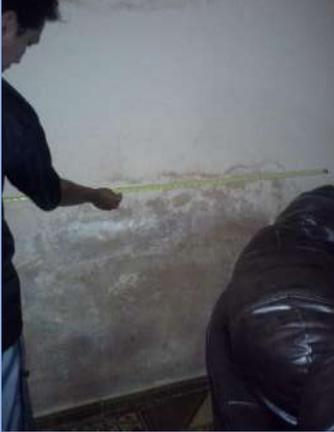
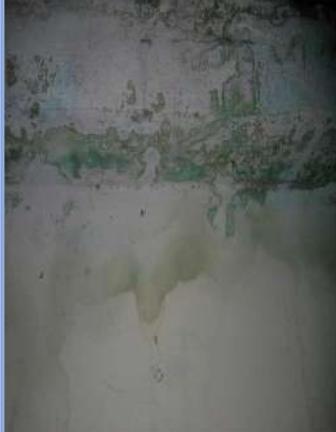
Uso actual: Vivienda	Uso original: Vivienda
Tipo de patología	Físicas

<p>Análisis estadístico Figura N° 58</p>	<p>Un 55% de las viviendas observadas presentan humedad por filtración, y un 25% presentan humedades por accidente. Fichas de registro ANEXOS.</p>
<p>Interpretación Figura N° 58</p>	<p>Se puede observar en el gráfico que la mayoría de las viviendas presentan humedades tanto en sus paredes como en la losa humedades por filtración de los depósitos de lluvias que se generan o de la lavandería de ropas en los pisos superiores. También en otras viviendas se observó humedades por ascensión capilar desde el terreno, visto en la parte posterior de los muebles.</p>
<p>Causas</p>	<ul style="list-style-type: none"> ➤ Lluvias directas sobre la fachada o desde la losa. ➤ Fugas de instalaciones (de suministro de saneamiento). ➤ Presencia de (piscinas, canalizaciones, acequias, ríos, etc.). ➤ Porosidad del material de revestimiento. ➤ Presencia de fisuras. ➤ Presencia de grietas.

<p>Soluciones</p>	<ul style="list-style-type: none"> ➤ Tener una buena ventilación. ➤ Aplicar selladores. ➤ Considerar barreras de humedad tipo membranas.

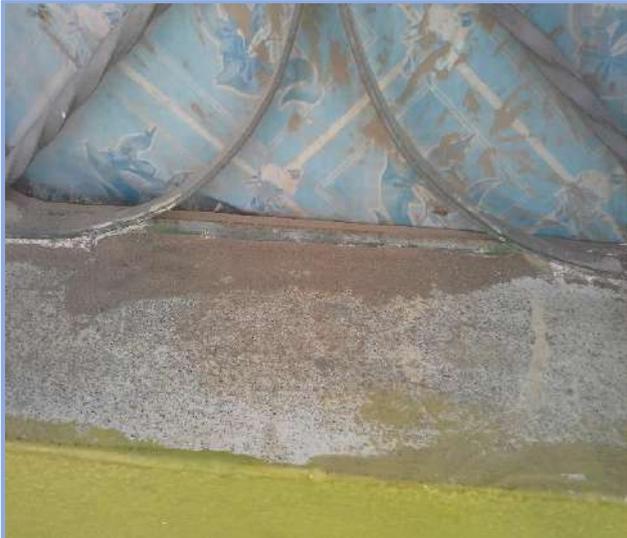
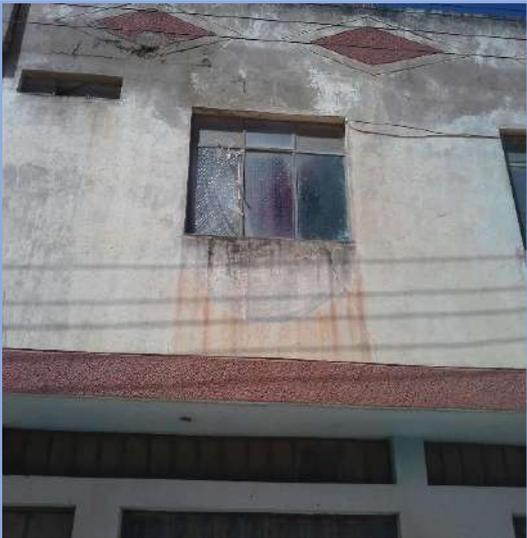
Uso Actual: Vivienda	Uso Original: Vivienda
Tipo de Patología	Lesiones Físicas

Análisis Estadístico Figura N° 59	Un 55% de las viviendas observadas presentan ensuciamiento por depósitos, y un 45% presenta ensuciamiento por lavado diferencial. Fichas de registro ANEXOS.
Interpretación Figura N° 59	Se puede observar en el gráfico que las dos patologías mencionadas son las más comunes en nuestra ciudad debido a la ubicación geográfica en el cual nos encontramos con presencia de lluvias y viento los cuales transportan partículas de tierra hacia las viviendas.
Causas	<ul style="list-style-type: none"> ➤ Acción de la gravedad sobre las partículas en suspensión en la atmosfera. ➤ Presencia de partículas ensuciantes que penetran en el poro superficial del material por acción del agua de lluvia.
Soluciones	<ul style="list-style-type: none"> ➤ Establecer una limpieza periódica que impidiera la acumulación de tierra en ciertas zonas.

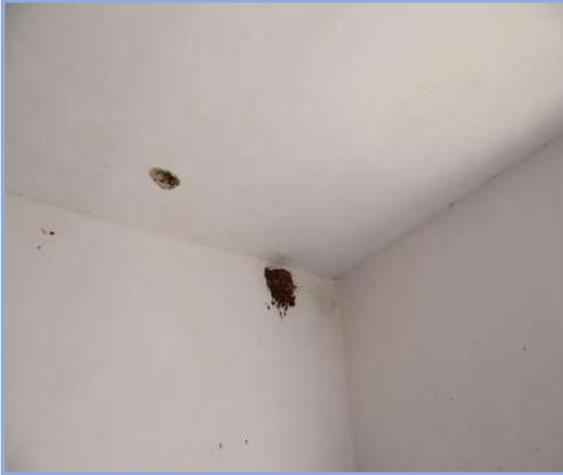
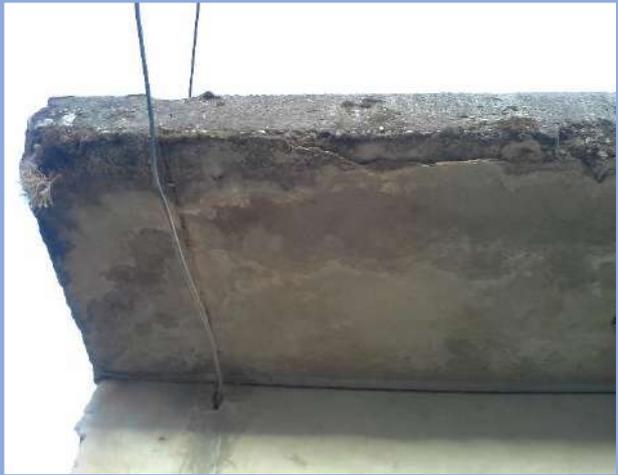
Uso actual: Vivienda	Uso original: Vivienda
Tipo de patología	Orgánicas

Análisis estadístico Figura N° 60	Un 45% de las viviendas observadas no presentan daños por organismos bióticos, y un 30% de las viviendas tienen plantas (mohos y hongos) finalmente un 25% presentan daños por animales tales como (palomas, roedores). Fichas de registro ANEXOS.
Interpretación Figura N° 60	De los datos obtenidos en el asentamiento no hay viviendas afectadas directamente por patologías orgánicas, debido al clima y la crianza de animales domésticos como el gato que se encarga de los animales en los techos de las viviendas.
Causas	<ul style="list-style-type: none"> ➤ Presencia de palomas en los techos. ➤ Presencias de mohos y hongos en los muros y cantos de las losas. ➤ Presencia de insectos que se alojan en el interior del material y se alimentan de este.
Soluciones	<ul style="list-style-type: none"> ➤ Establecer una limpieza periódica que impidiera la aparición de moho, humedades y nidos de aves. ➤ Utilizar sellantes o acabados finales pinturas. ➤ Utilizar fungicidas que dificulten la aparición de estas colonias.

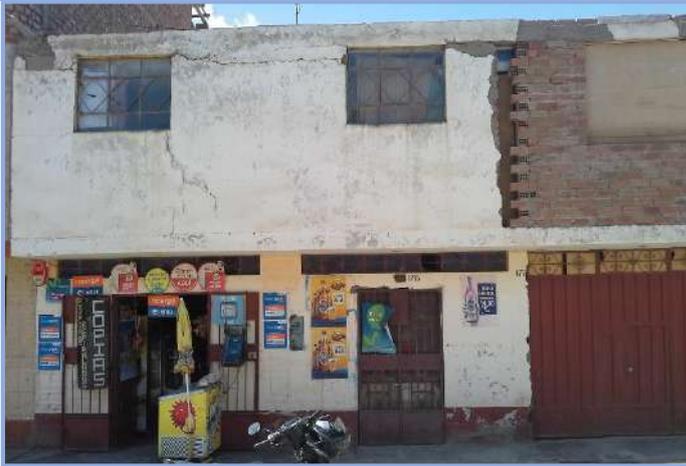
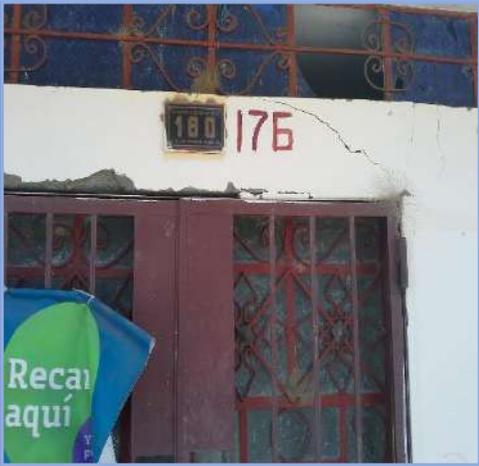
Uso actual: Vivienda	Uso original: Vivienda
Tipo de patología	Mecánicas

Análisis estadístico Figura N° 61	Un 55% de las viviendas observadas no presentan daños por asentamientos diferenciales, y un 45% presentan dicho daño. Fichas de registro ANEXOS.
Interpretación Figura N° 61	Según los resultados las viviendas no presentan asentamientos diferenciales, preguntando a los propietarios recién se están presentando asentamientos diferenciales cuando los colindantes construyen sus viviendas a mayor profundidad. Debido a que el asentamiento humano se encuentra sobre rellenos de huayco que ocurrieron hace muchos años atrás. En la imagen se muestra una vivienda que tiene daños por asentamiento diferenciales se está partiendo por la mitad.
Causas	<ul style="list-style-type: none"> ➤ Deformación del suelo bajo cargas. ➤ Cambios de humedad del suelo. ➤ Asentamiento de los elementos verticales (columnas). ➤ Suelos expansivos. ➤ Construcciones en terrenos con rellenos.

Soluciones	<ul style="list-style-type: none"> ➤ Estudio de suelos antes de las etapas de construcción de las viviendas. ➤ Contratar los servicios de ingenieros especialistas en suelos. <p>FUENTE: Asentamientos diferenciales de estructuras.</p>
-------------------	---
