**FACULTAD DE INGENIERÍA Y ARQUITECTURA
ESCUELA PROFESIONAL DE INGENIERÍA CIVIL**

TESIS

**“DETERMINACIÓN Y EVALUACIÓN DEL NIVEL DE
INCIDENCIA DE LAS PATOLOGÍAS EN LAS VIVIENDAS DE
ADOBE Y ALBAÑILERÍA CONFINADA, FRENTE A UN
EVENTO SÍSMICO EN LOS AA. HH. LEONCIO PRADO Y
JORGE CHÁVEZ LAS MORAS – HUÁNUCO”**

HUÁNUCO - PERÚ

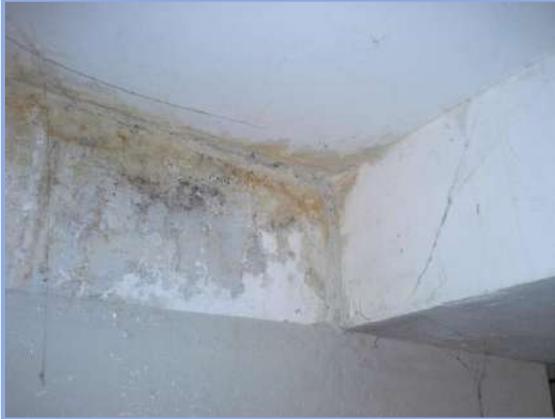
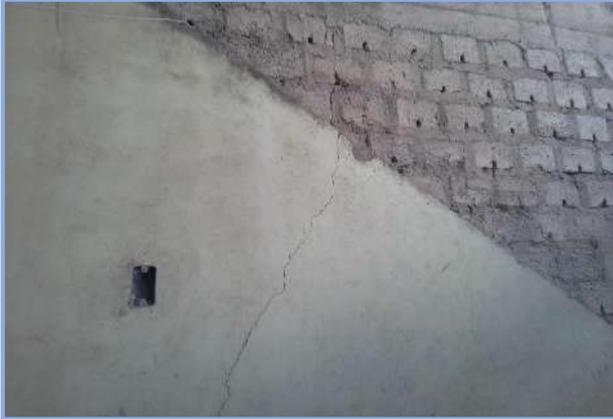
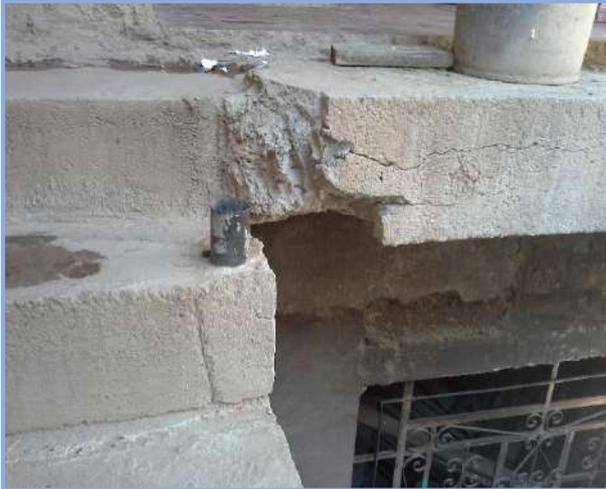
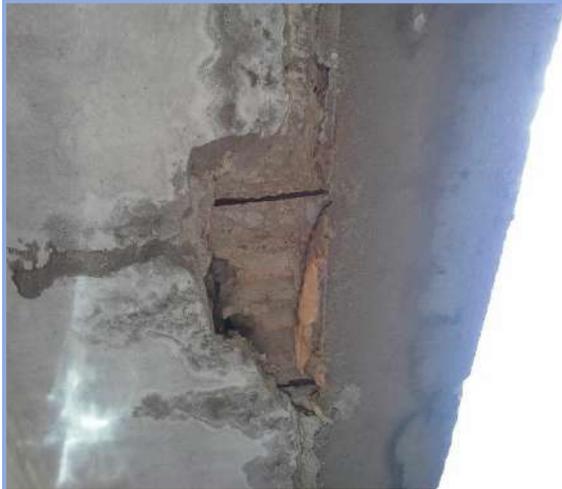
Uso actual: Vivienda	Uso original: Vivienda
Tipo de patología	Mecánicas

Análisis estadístico Figura N° 62	El gráfico nos indica que un 95% de las viviendas observadas no tuvieron intervención en las grietas y

<p>fisuras que tienen, y solo un 5% de las viviendas las grietas y fisuras tuvieron intervención (reparaciones). Fichas de registro ANEXOS.</p>
Interpretación Figura N° 62	<p>Nos indica que el 95% de las viviendas no tuvieron intervención en cuanto a las grietas y fisuras que tienen por parte de sus propietarios o autoridades correspondientes. Poniendo en gran riesgo la vida de los pobladores del asentamiento humano mencionado frente a un evento sísmico.</p>
Causas	<ul style="list-style-type: none"> ➤ Desconocimiento de la existencia de las patologías directas e indirectas.
Soluciones	<ul style="list-style-type: none"> ➤ Capacitación a los pobladores sobre las etapas de la concepción de una vivienda, mantenimiento y reparaciones que deben tener después de la puesta en servicio.

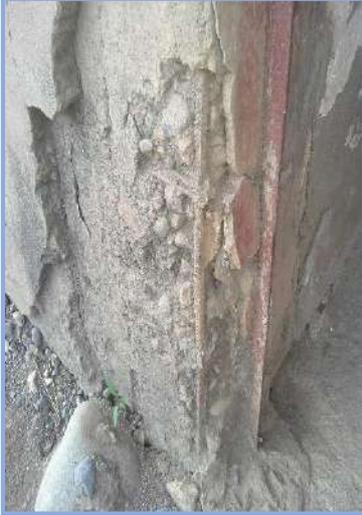
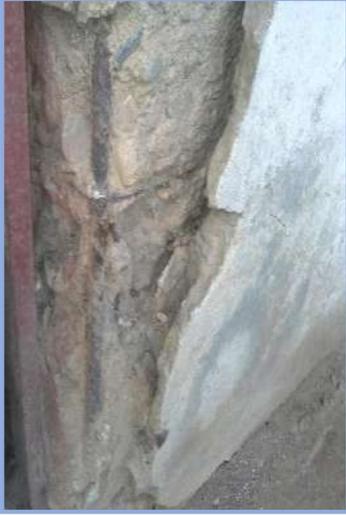
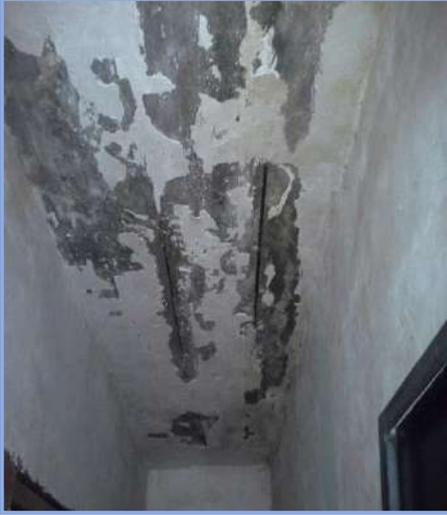
Uso actual: Vivienda	Uso original: Vivienda	
Tipo de patología	Químicas

<p>Análisis Estadístico Figura N° 63</p>	<p>Se puede observar que un 70% de las viviendas no presentan corrosiones y oxidaciones, un 30% de las viviendas si presentan dicha patología. Fichas de registro ANEXOS.</p>
<p>Interpretación Figura N° 63</p>	<p>Si observamos en cuadro nos damos cuenta que las viviendas del AA.HH. tienen las armaduras sin corrosiones y oxidaciones, pero también hay viviendas que si presentan estos daños. Como se muestran en la imagen.</p>
<p>Causas</p>	<ul style="list-style-type: none"> ➤ Armaduras expuestas a los agentes climatológicos.
<p>Soluciones</p>	<ul style="list-style-type: none"> ➤ Recubrimientos según las normas establecidas. ➤ Vibrado adecuado durante el vaciado para evitar la formación de cangrejeras.

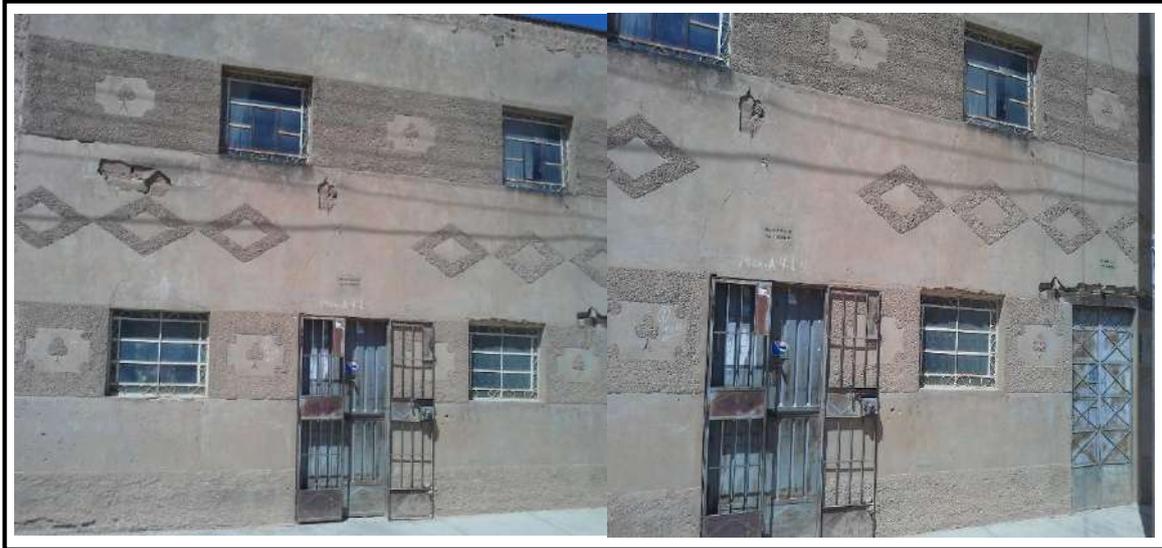
FIGURA N° 77: Imagen Panorámica de la vivienda de Adobe.

La vivienda en estudio presenta las siguientes patologías que se muestran a continuación. Las fotos del interior de la vivienda no se muestran debido a que el propietario solo permitió a tomar datos del interior. En los datos tomados del interior de la vivienda observamos que las vigas de madera de entrepiso se encuentran con polillas, algunos perdieron una parte de su sección el cielo raso compuesto por carrizo y yeso también se encuentra deteriorado como las vigas y viguetas del techo. En la parte trasera del muro se observa desgaste de los muros. En la otra parte tiene presencia de humedad debido a la falta de reparación del codo de una de las tuberías de agua. Los dinteles también tienen presencia de organismos bióticos. En el techo se pudo observar que las aves hicieron su nido. Y algunas calaminas presentan oxidación y huecos pequeños por donde se filtra el agua de lluvia.

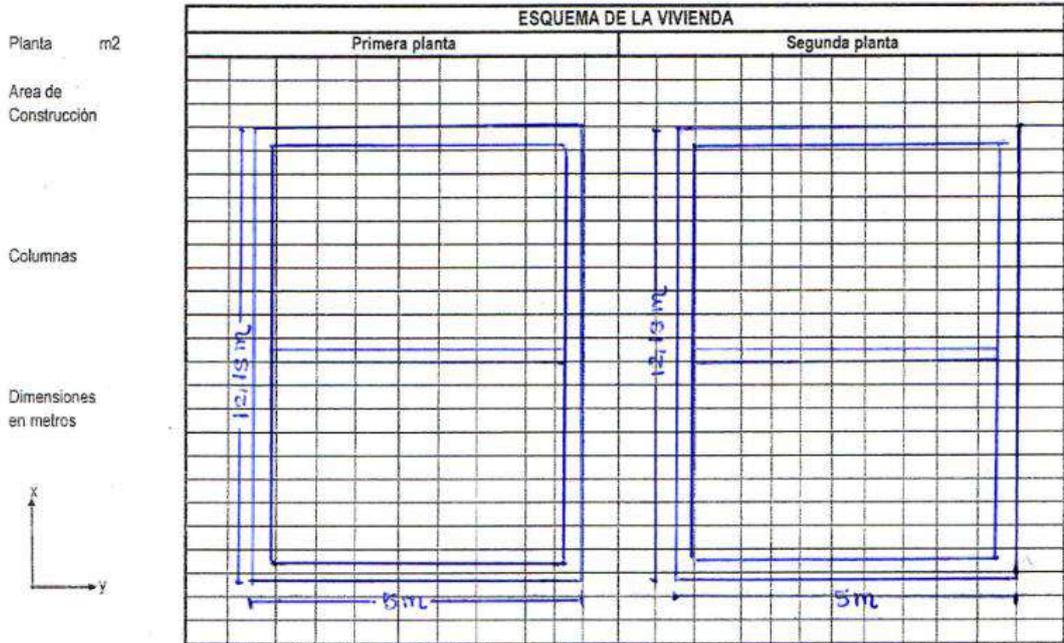
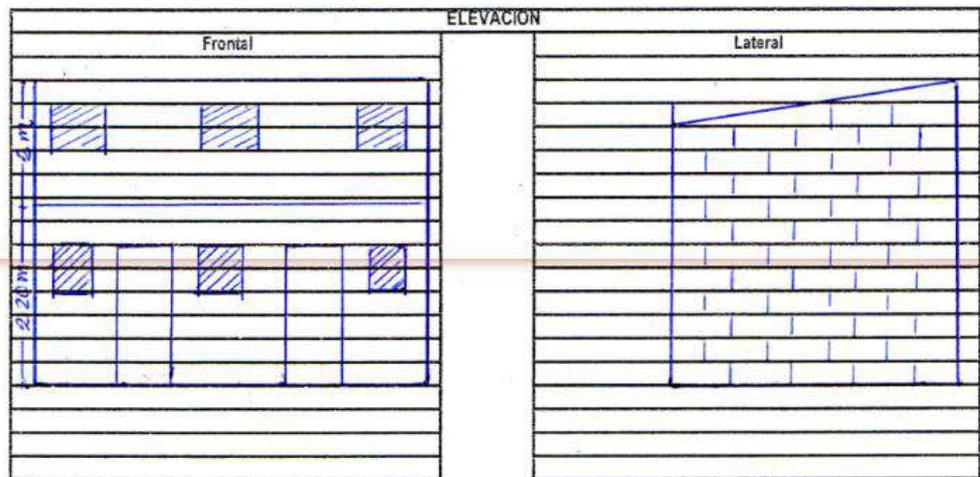
# Acero y Diametro	Dimensiones		
	Dimensiones			
Vigas en (m)	Concreto Armado		Otro	No presenta Vigas.
	# Acero y Diametro	Dimensiones		
	Dimensiones			
OBSERVACIONES Y COMENTARIOS				
La vivienda presenta se encuentra pegado al cerro, las lluvias afectan directamente el muro posterior. Se observa desgaste de los adobos en la base lateral de la edificación.

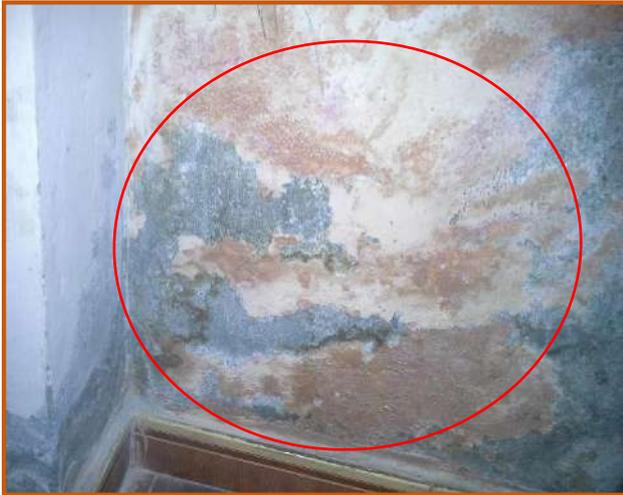
En esta imagen se observa la patología de la humedad a consecuencia de la filtración de agua de la vivienda colindante afectando el elemento estructural muro y columna ya que una vivienda de albañilería confinada.

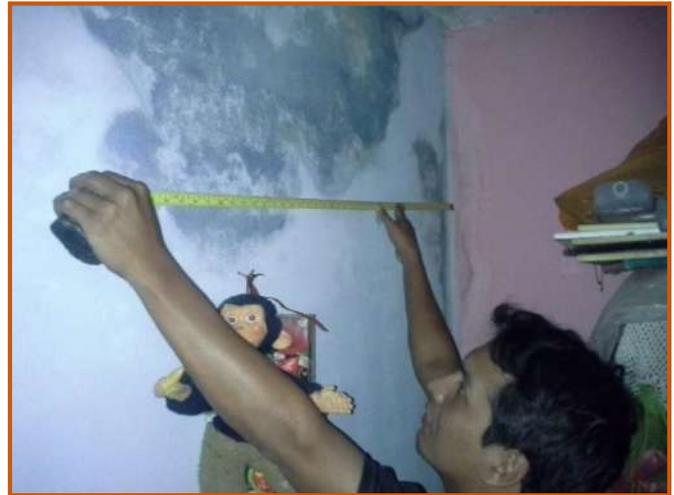
En esta imagen se observa la patología de la humedad por filtración que proviene del techo debido al mal estado de la losa. Afectando de esta manera a la edificación como también a las personas que lo habitan.
