**FACULTAD DE INGENIERÍA Y ARQUITECTURA**  
**ESCUELA PROFESIONAL DE INGENIERÍA CIVIL**

**“MEJORAMIENTO DE LAS ESTRUCTURAS DE CONCRETO  
ARMADO EN LA CONSTRUCCIÓN DEL I.E JESÚS DIVINO  
MAESTRO - PRIMARIA, EN SANTA CRUZ DE FLORES - CAÑETE – LIMA.”**

**2017**

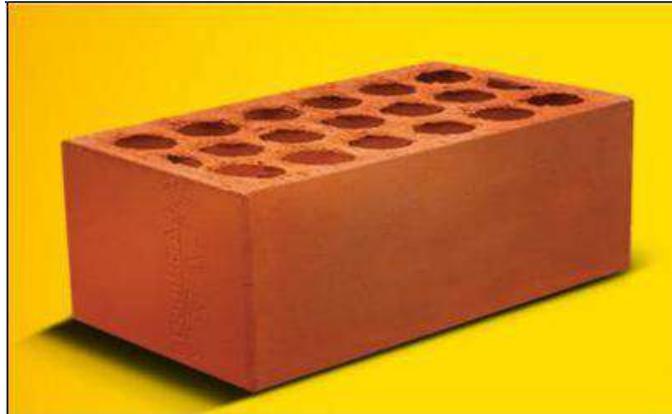
**Figura 19.** Ladrillo king kong Lark tipo IV

Alabeo : 2 mm

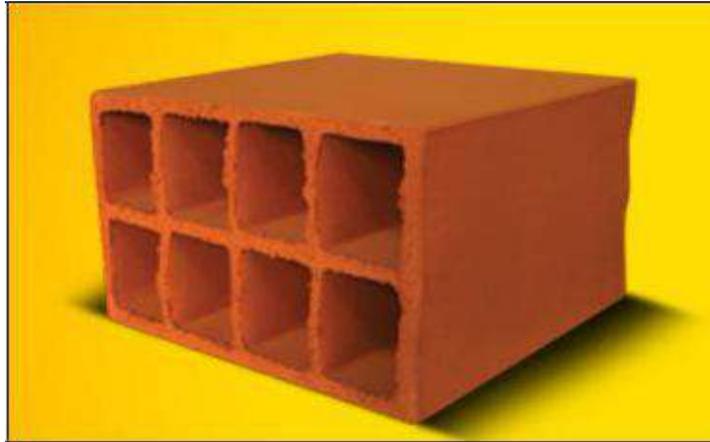
**Figura 20.** Ladrillo para Techo Lark hueco 20

Alabeo : 1 mm.

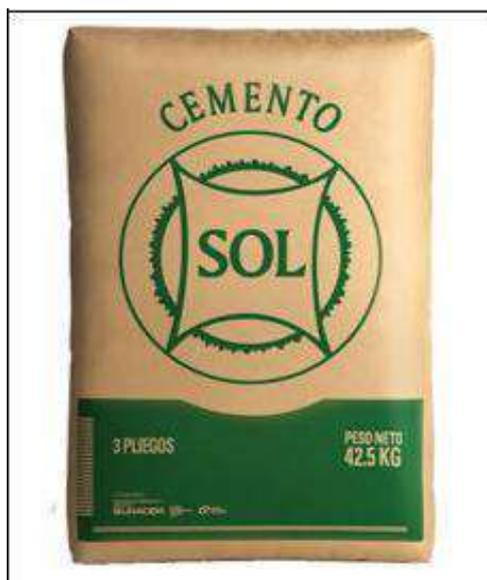
**Figura 21.** Cemento Andino Tipo I / Portland tipo I

Proporciona una mayor resistencia a la compresión a mayor edad del concreto, reportándose en ensayos de mortero que a 90 días superan las 5,900 libras/pulg<sup>2</sup>.

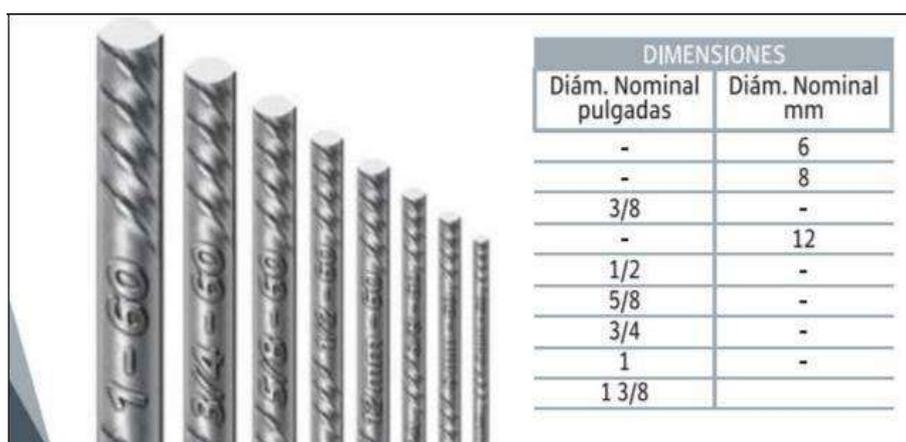
**Figura 22. Fierro Corrugado ASTM A615 – Grado 60**

Límite de Fluencia (Fy) = 4280 kg/cm2 mínimo  
 Resistencia a la Tracción (R) = 6320 kg/cm2 mínimo  
 Relacion R/fy ≥ 1.25

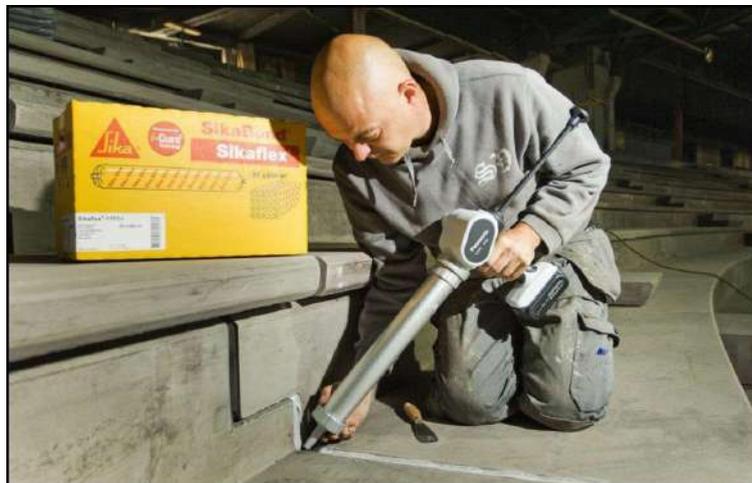
**Figura 24.** Sello elastomérico aplicada en juntas.

- Diseñado para todo tipo de juntas arquitectónicas, tiene una muy buena adherencia a las paredes de concreto
- Curado libre burbujas
- Buena resistencia al clima y al paso de los años ○ Buena resistencia mecánica
- Absorbe la vibración y el impacto

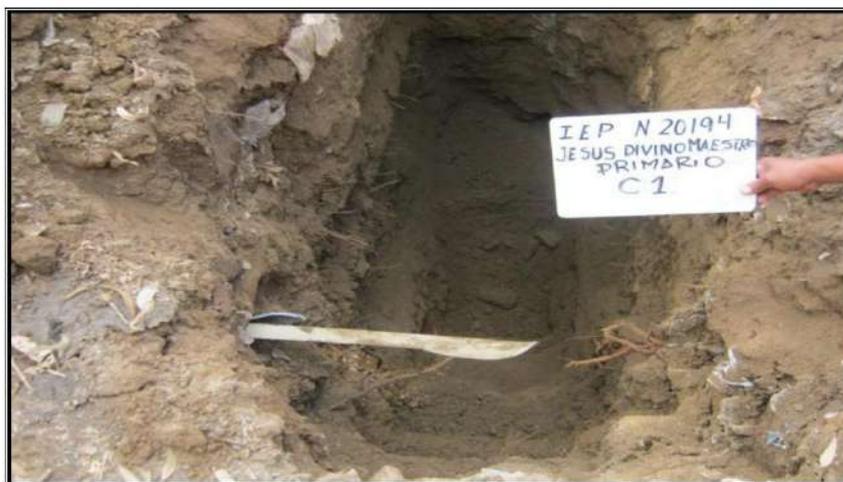
**Figura 25.** Vista del interior de la calicata C-1, observándose suelos superficiales removidos

En el sector de la calicata C-1 se presenta un material removido conformado por grava limosa, medianamente denso, no plástico, de baja humedad, color beige a marrón claro, con gravas angulosas de tamaño variado, se observan cascotes de ladrillo en forma aislada, > de 3" angulosas en 10% hasta la profundidad de 1.00m. , continuando con una arena mal gradada limosa, medianamente denso, no plástico, de baja humedad, color beige, con gravas angulosas de tamaño variado en 37%, > de 3" angulosas en forma aislada hasta los 1.80m., y hacia el fondo con una arena mal gradada limosa, medianamente denso, no plástico, baja humedad, color beige, con gravas angulosas de tamaño variado en 30% hasta la profundidad explorada de 3.00m.

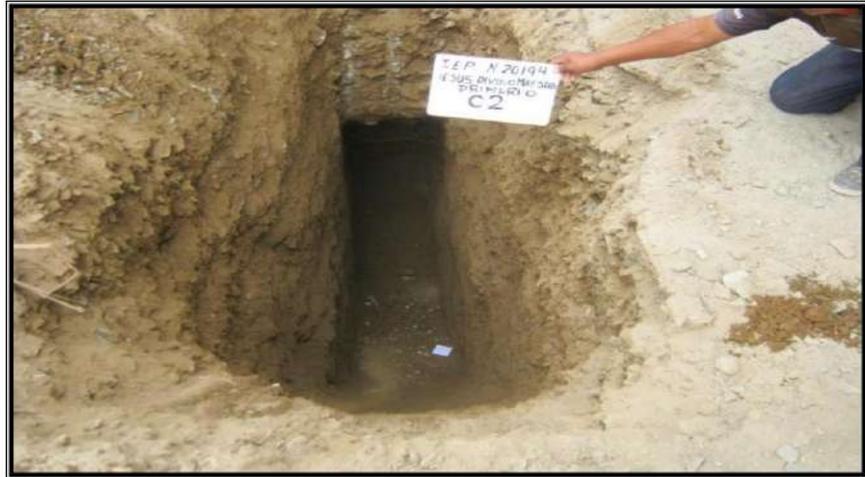
**Figura 26.** Vista del interior de la calicata C-2, observándose los suelos granulares.

En el sector de la calicata C-2 se presenta una grava mal gradada limosa, medianamente denso, no plástico, baja humedad, color marrón, con gravas angulosas de tamaño variado, > de 3" angulosas en 20% hasta los 2.10m., continuando con una arena mal gradada, medianamente denso, no plástico, de baja humedad, color beige,

con gravas angulosas de tamaño variado en un 20%, > de 3" angulosas en forma aislada hasta la profundidad explorada de 3.00m.

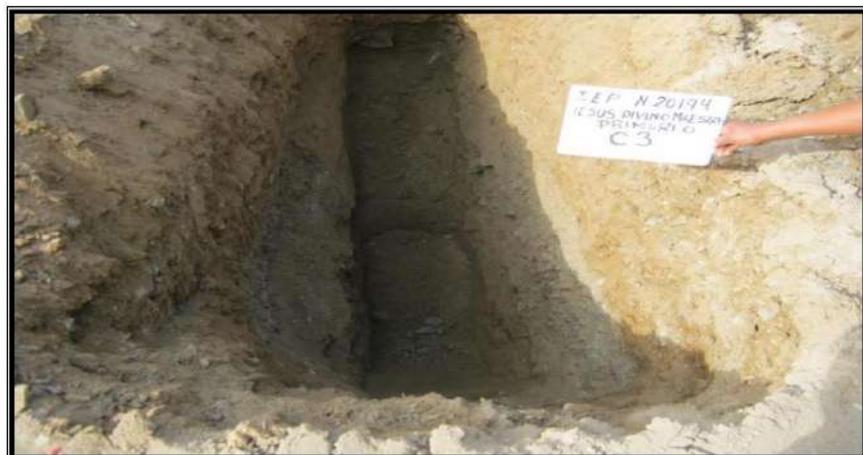
**Figura 27.** Vista de la calicata C-3, observándose los suelos granulares.

En el sector de la calicata C-3 se presenta una arena mal gradada limosa, medianamente denso, no plástico, de baja humedad, color marrón, con gravas angulosas de tamaño variado en 45%, > de 3" angulosas en 20% hasta los 2.30m., continuando con una arena limosa, medianamente denso, no plástico, baja humedad, color beige, con gravas angulosas de tamaño variado en un 20%, > de 3" angulosas en forma aislada hasta la profundidad explorada de 3.00m.

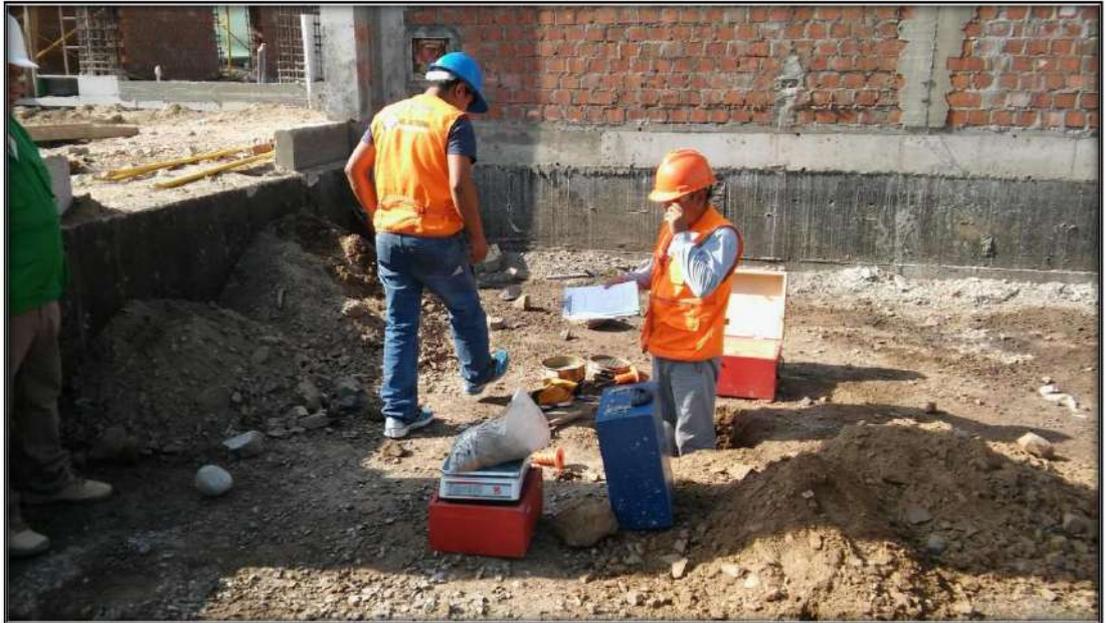
**Figura 33.** Muestreo para ensayos de compactación del Bloque N° 02.

Se realizó ensayos de compactación para los bloques N° 01 ,02 y 03 con previa conformidad de la supervisión, obteniendo porcentajes aceptables de acuerdo al expediente técnico. Las pruebas se desarrolló a una profundidad de 0.50, 1.00 y 1.50 m en los bloques a ensayar.

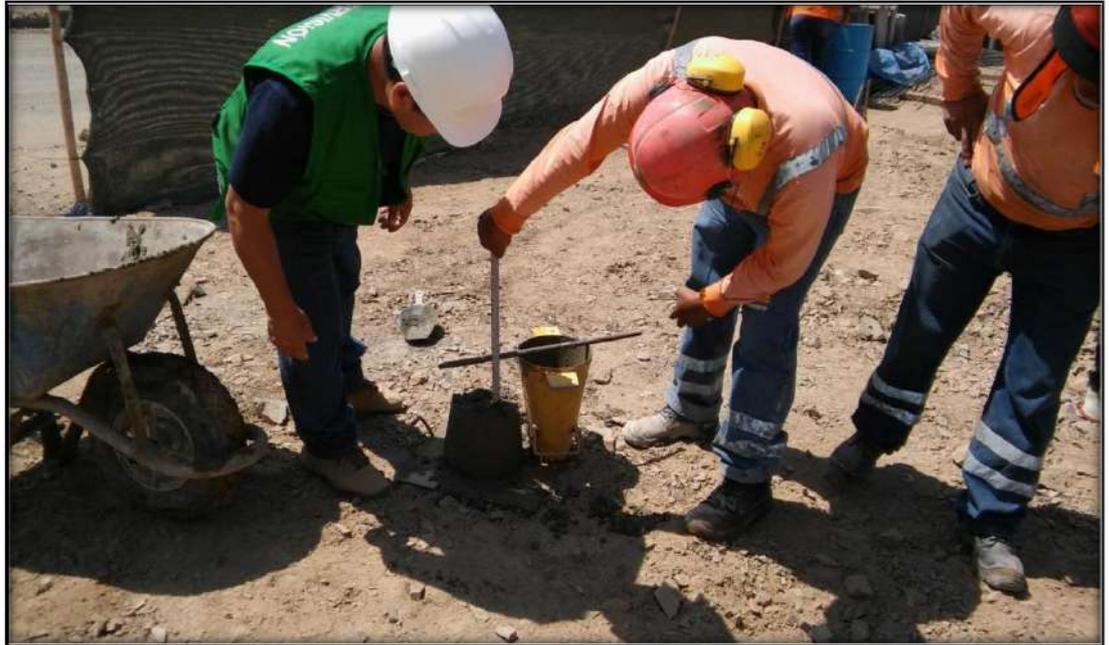
**Figura 35. Prueba Cono de Abrams del concreto puesto en obra**

premezclado y dosificaciones hechas en obra, para concretos de  $f'c = 210 \text{ kg/cm}^2$  y  $f'c = 280 \text{ kg/cm}^2$  con un Slump de 4 a 6 pulgadas de asentamiento.

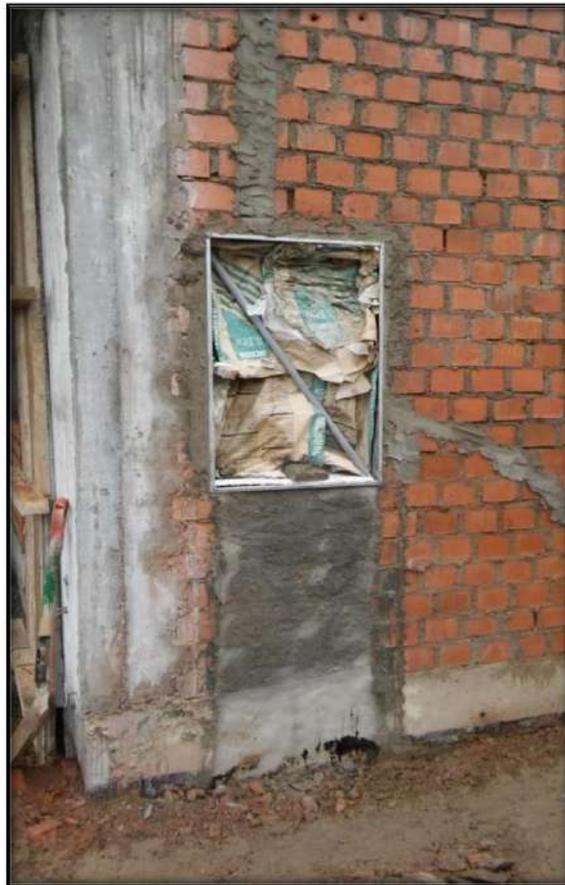
**Figura 36.** Tablero eléctrico General del colegio, reubicada en exteriores del Bloque N° 06 ( Ambiente de Usos múltiples).

El tablero general de electricidad se reubicó del bloque N° 05 (Servicios Higiénicos de Primaria) ubicado en los planos, hacia el bloque N° 06 con la finalidad de no posicionarla en lugares o ambientes húmedos.

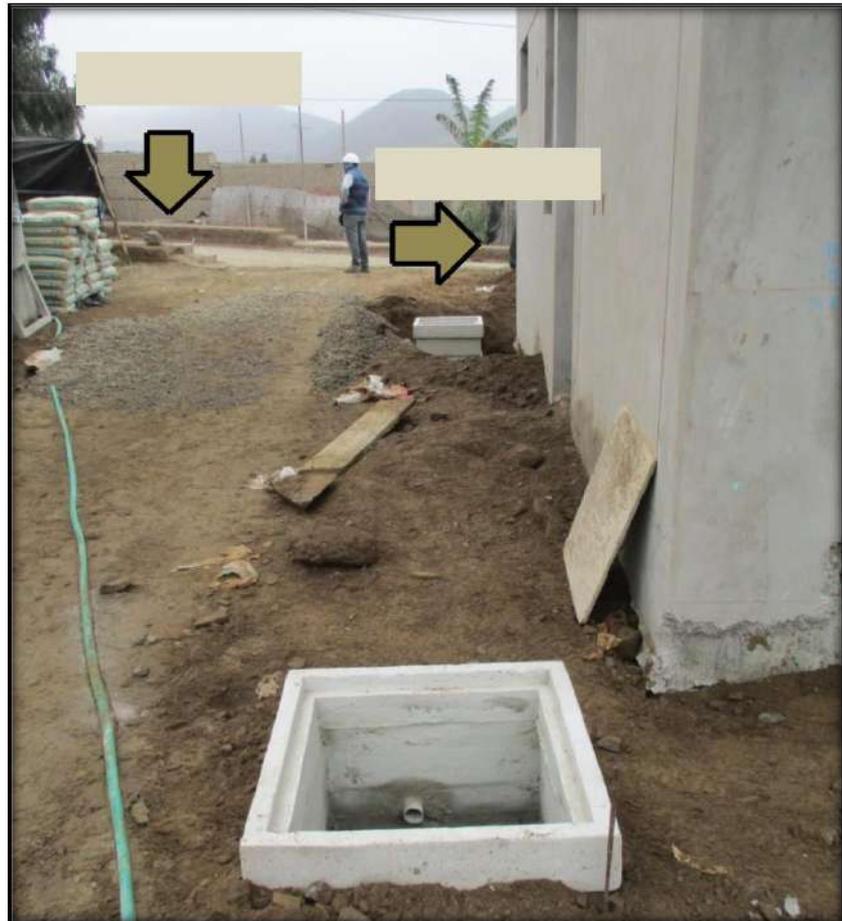
- Las tuberías de agua potable que sube y baja de la cisterna al tanque elevado, tuvieron que ser desplazadas 80 cm hacia el cerco perimétrico ubicado en la cota +0.15m, con la finalidad de no cruzar con las canaletas del patio principal.
- La red de desagüe ubicada en la cota +0.15 m, no concordó

Buzón N°01

Buzón N°02

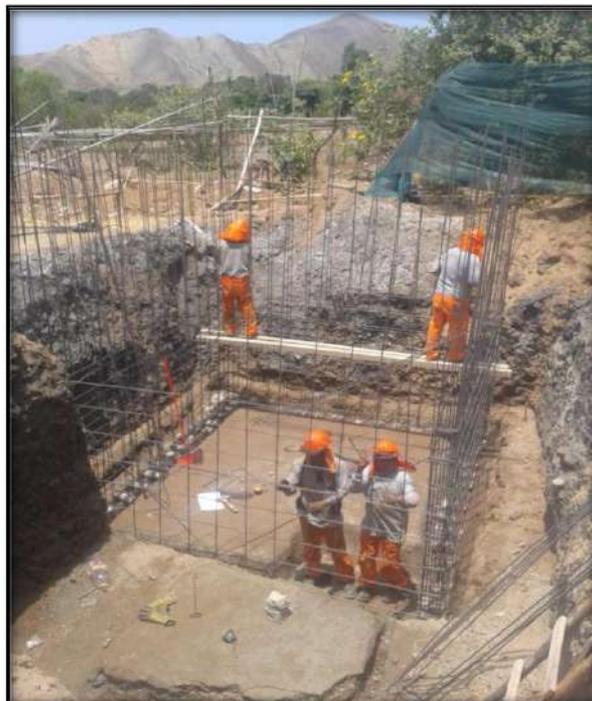
**Figura 42.** Enmallado de acero en los muros de la cisterna, previa nivelación y compactación del terreno a cimentar.

- II) La cisterna de 15.75 m<sup>3</sup> de capacidad ubicada en la cota +0.15 m cercana a la LOSA DEPORTIVA N°1, está construida al cien por ciento debido a su importancia en abastecimiento de agua para la obra.

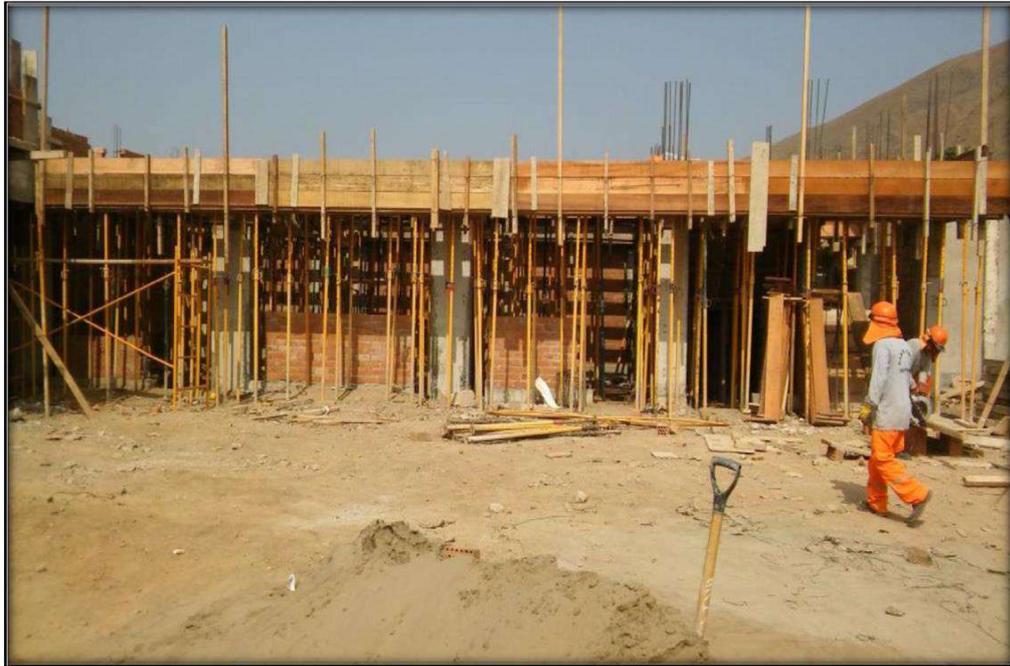
**Figura 44.** Encofrado de aligerado en Bloque N° 01, mostrando uno de los procesos constructivos finales en casco.

**Bloque N° 01** ubicada en la cota +0.15 m acondicionada para sala de cómputo y depósitos, se encuentra con la parte estructural (Cimentaciones, albañilería confinada, elementos verticales y horizontales, losa aligeradas) terminada al 100 % y arquitectura contempla un avance del 85% actualmente.

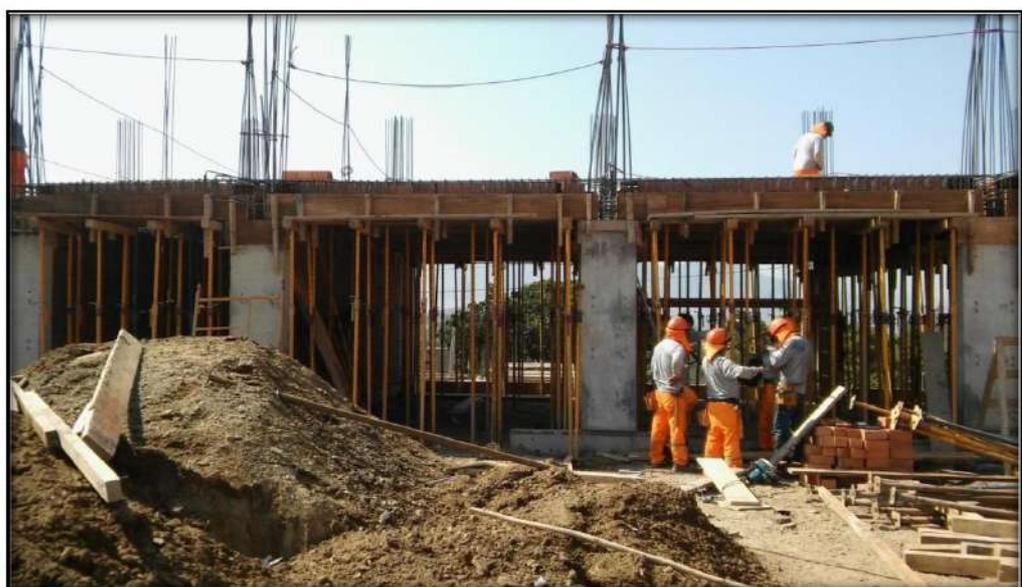
**Figura 45.** Encofrado de aligerado en Bloque N° 02, mostrando uno de los procesos constructivos finales en casco.

**Bloque N° 02** ubicada en la cota +0.15 m acondicionada para sala de profesores, servicios higiénicos, depósitos y comedor de usos múltiples, se encuentra con la parte estructural (Cimentaciones, albañilería confinada, elementos verticales y horizontales, losa aligeradas) terminada al 100 % y arquitectura contempla un avance del 80% actualmente.

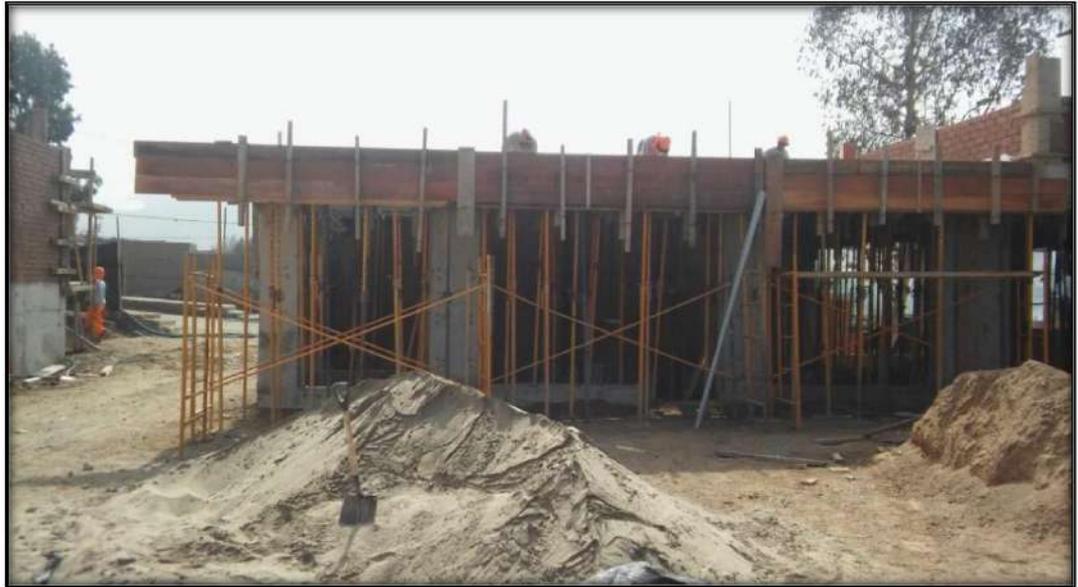
**Figura 46.** Encofrado de aligerado en Bloque N° 03, mostrando uno de los procesos constructivos finales en casco.

**Bloque N° 03** ubicada en la cota +0.15 m acondicionada para dirección y oficinas administrativas, se encuentra con la especialidad de estructuras terminada al 100 % y arquitectura contempla un avance del 84% actualmente.

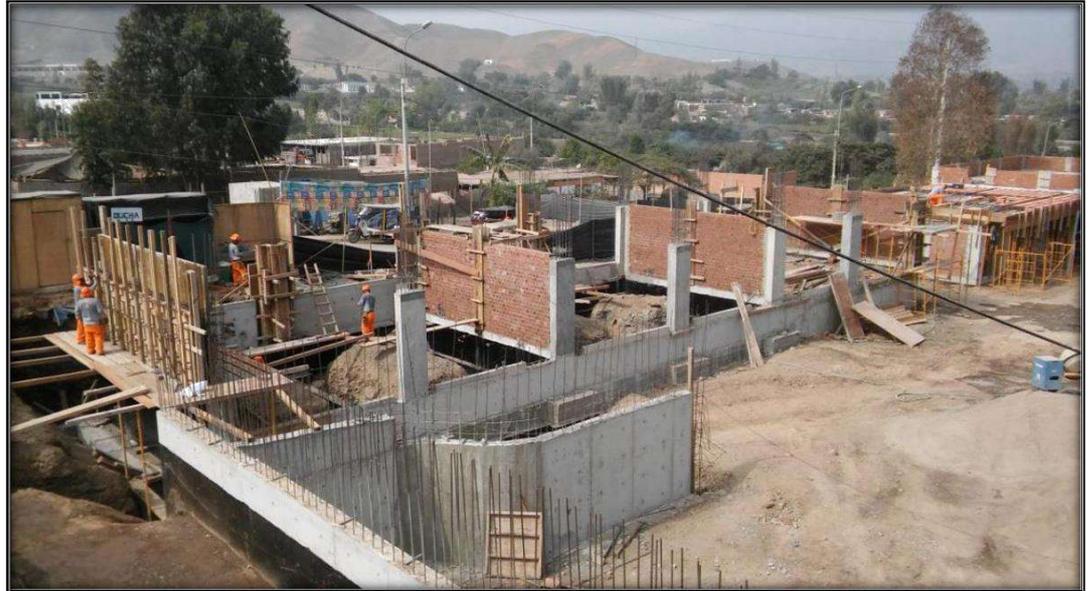
**Figura 47.** Bloque N° 04 con la cimentación, columnas, albañilería confinada ya concluidas, próximas a realizar el aligerado.

**Bloque N° 04** ubicada en la cota +3.10 m acondicionada para aulas de 1°,2° y 3° grado, se encuentra con la parte estructural terminada al 100 % y arquitectura contempla un avance del 80 % actualmente.

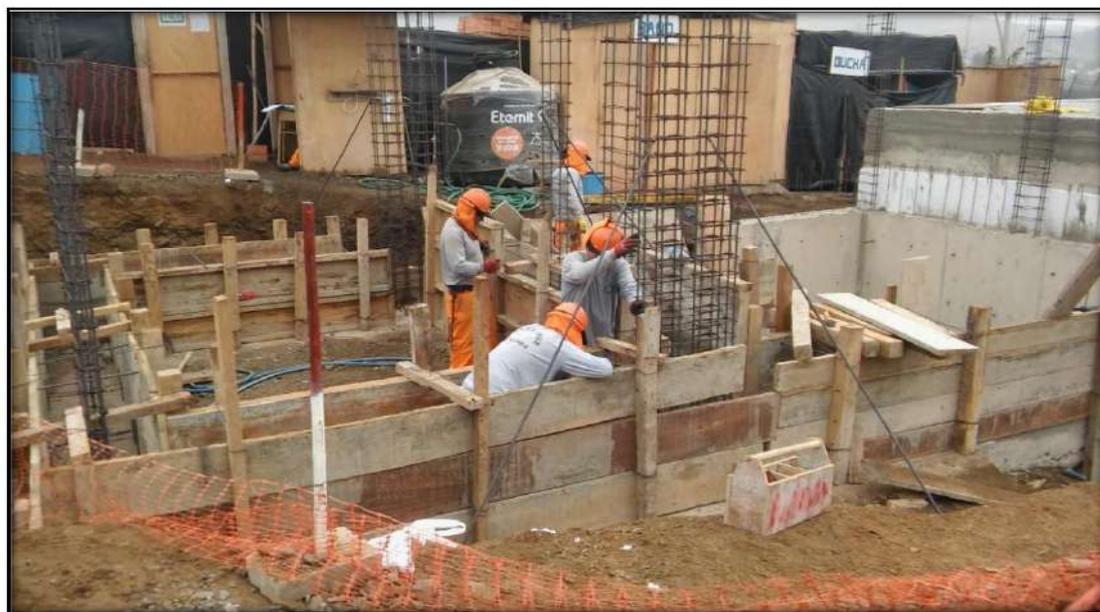
**Figura 49.** Encofrado de la cimentación del Bloque N° 05 (SS.HH).

**Bloque N° 05** ubicada en la cota +4.40 m acondicionada para los Servicios Higiénicos de damas y varones, se encuentra con la parte estructural terminada al 100 % y arquitectura contempla un avance del 30% actualmente.

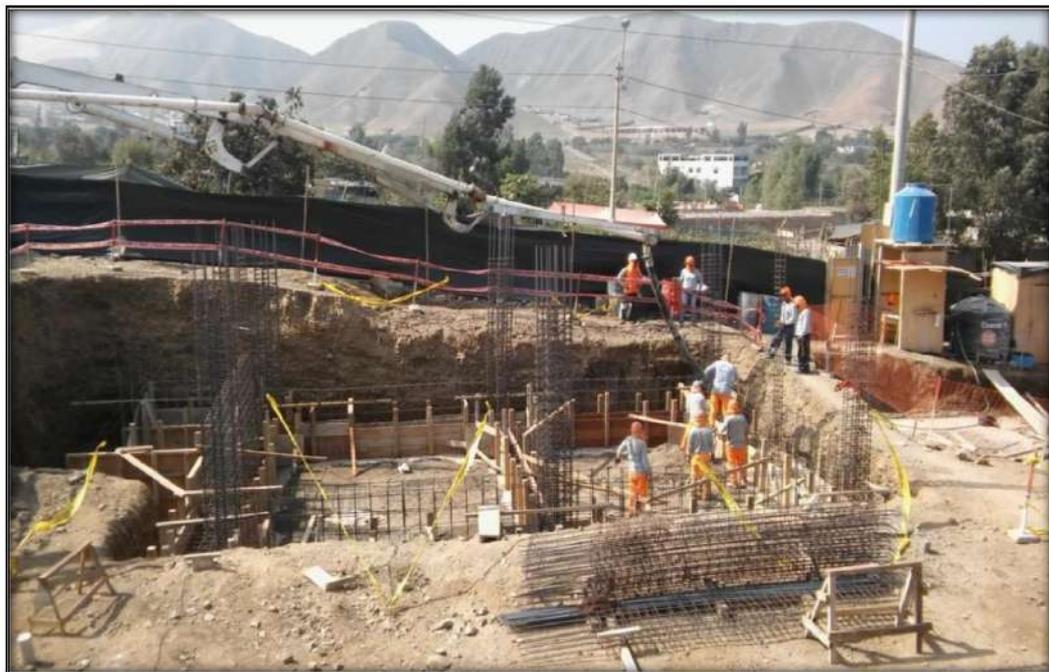
**Figura 51.** Encofrado y enmallado de la cimentación del Bloque N° 06.

**Bloque N° 06** ubicada en la cota +4.40 m acondicionada para Servicio de Usos Múltiples, se encuentra con la parte estructural terminada al 100 % y arquitectura contempla un avance del 72 % actualmente.

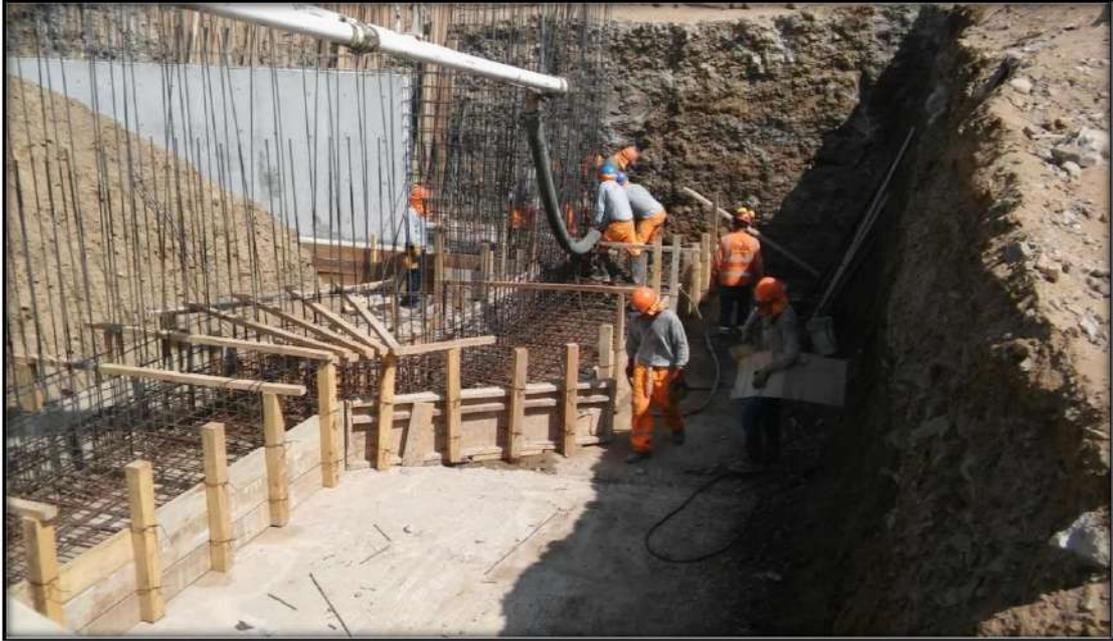
**Figura 53.** Vaciado de concreto premezclado en la cimentación de rampas del nivel +0.15.

Las Rampas para discapacitados de la **plataforma N°01** aquella que conecta a los niveles **+0.15** hasta **+4.40 m**, se encuentra en un 100% en la parte estructural.

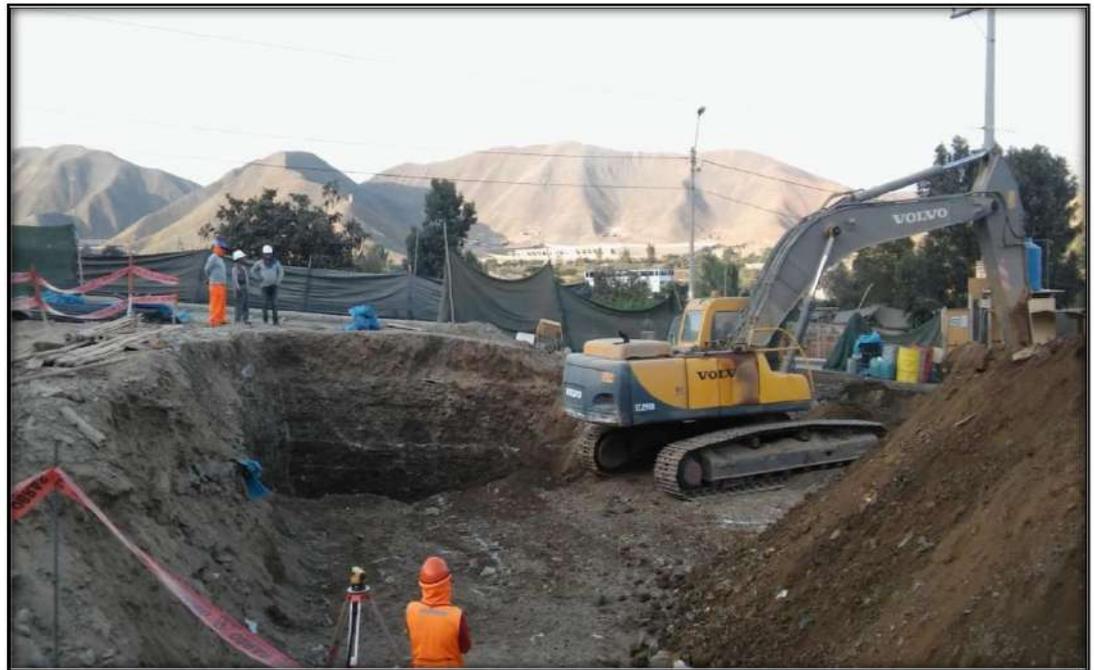
**Figura 55.** Excavación con maquinaria para la cimentación de Rampa nivel +4.40m, previo trazo y replanteo con equipo topográfico.

Las Rampas para discapacitados de la **plataforma N°02** aquella que conecta a los niveles **+4.40** hasta **+7.00 m**, se encuentra en un 70% en la parte estructural.

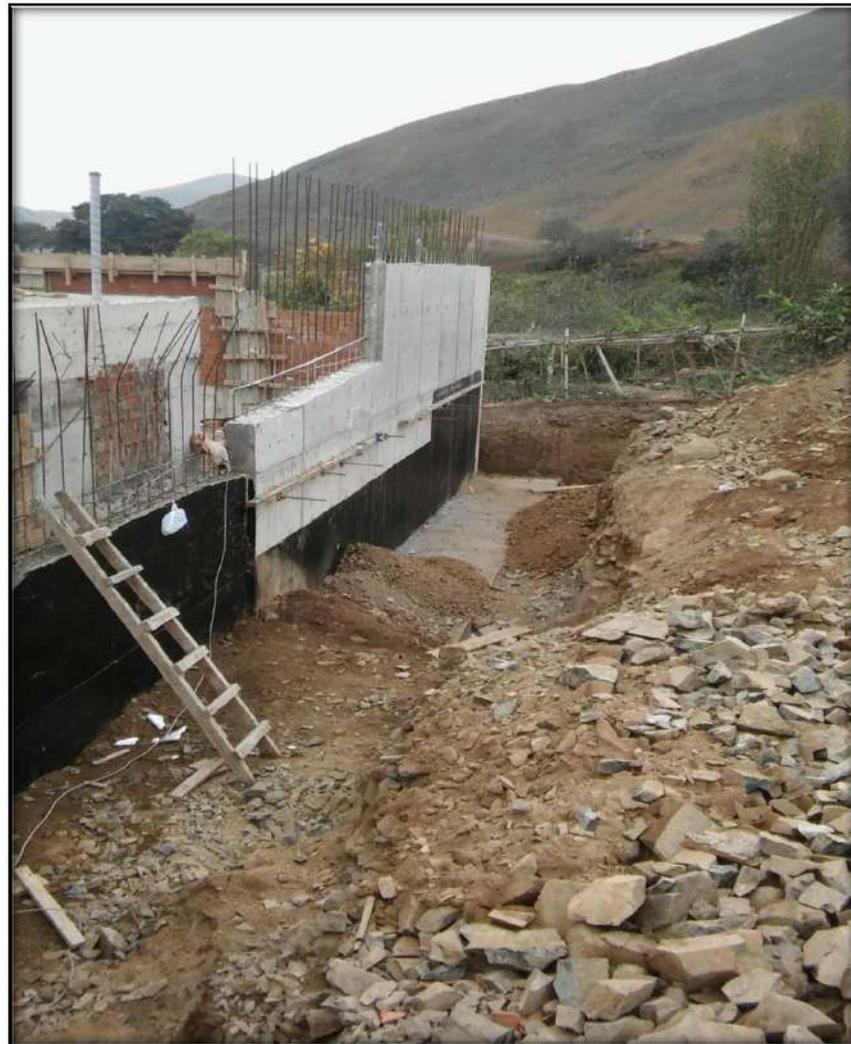
**Figura 57.** Avance progresivo de las estructuras en rampas del nivel +7.00 m, con paredes pintadas de **asfalto líquido** y posteriormente ser relleno y compactado.

Las Rampas para discapacitados de la **plataforma N°03** aquella que conecta a los niveles **+7.00** hasta **+10.40 m.** se ha ejecutado las cimentaciones a un 40%.

- Impermeabilizar las estructuras de concreto que están en contacto directo con el terreno, para evitar el rápido deterioro de la infraestructura utilizando asfalto líquido en soluciones especificadas en la ficha técnica.

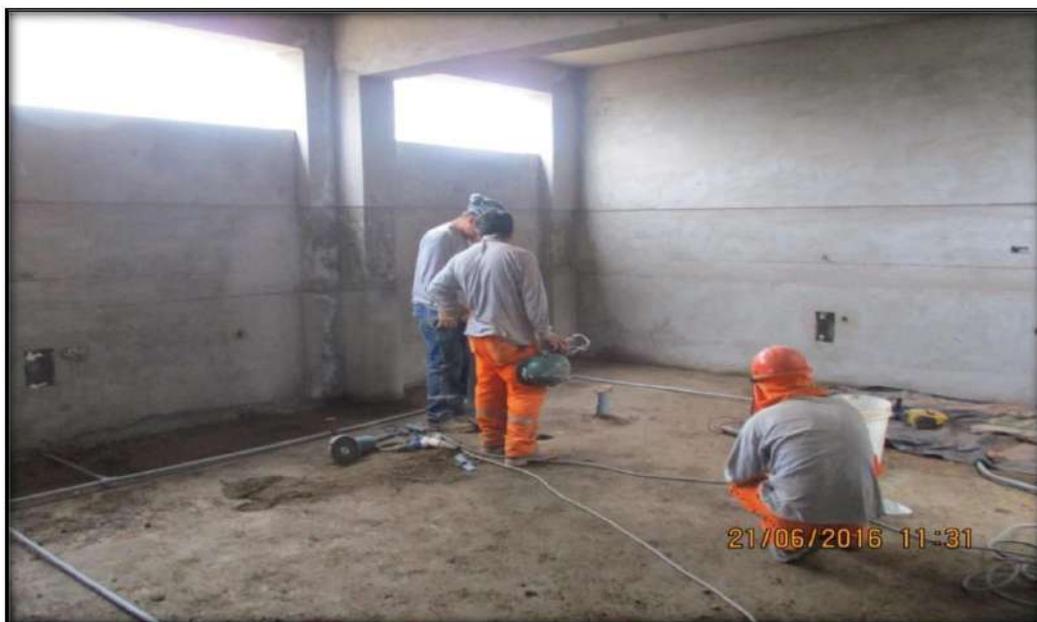
**Figura 58.** Conexión de tuberías del sistema eléctrico en el Bloque N°02

**VI)** La **instalaciones eléctricas** del bloque N° 01, 02 y 03 están realizadas al 80% donde contempla la distribución de tuberías en cada módulo, conectados a tableros generales y en ambientes específicos con pozos a tierra ya realizados.

Los accesorios de puntos de luz, también se encuentran ubicadas en los techos construidos de plataforma N° 01, 02 y 03.

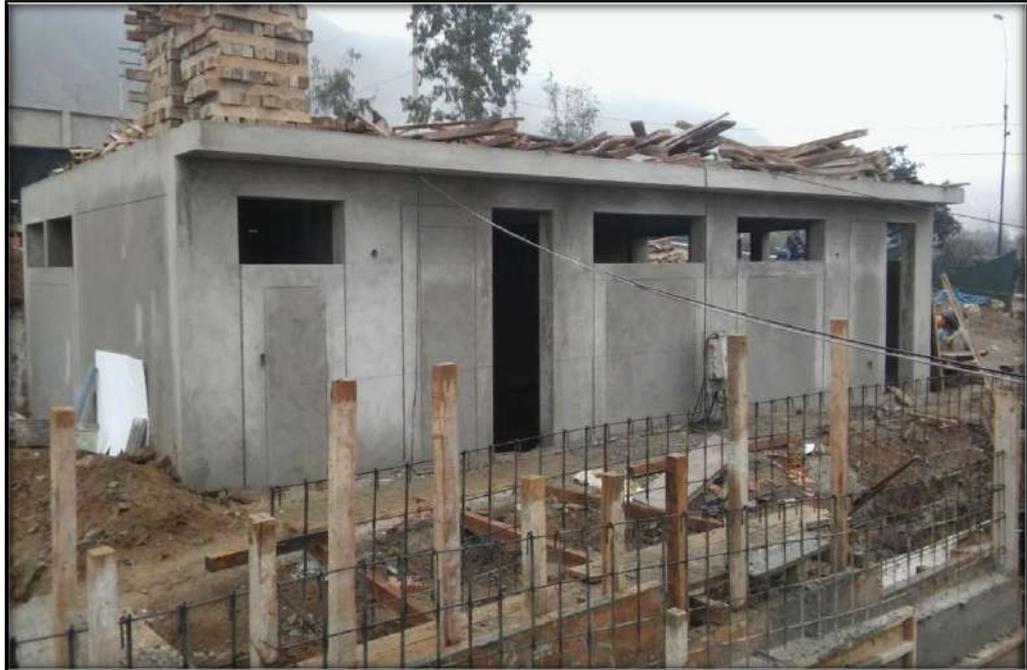
Figura 60. Estructura terminadas del Bloque N° 07 ubicada en la cota +7.00 m.

**Bloque N° 07** ubicada en la cota +7.00 m acondicionada para la Biblioteca de la Institución, se encuentra con la parte estructural terminada al 100 % y arquitectura contempla un avance del 60% actualmente.

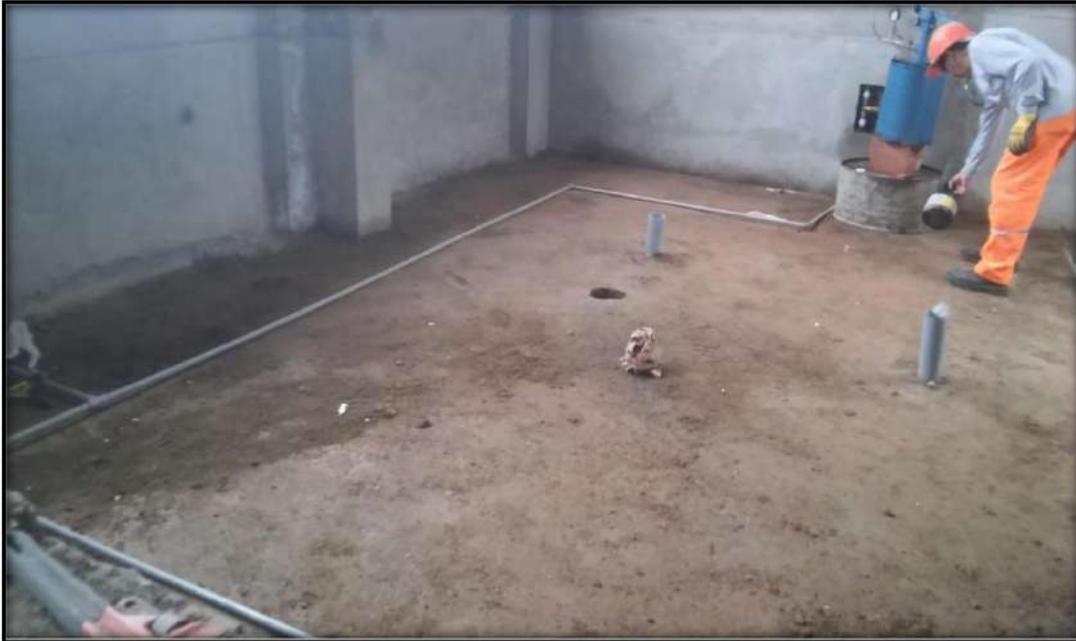
Figura 61. Prueba **hidráulica en las tuberías de agua potable.**

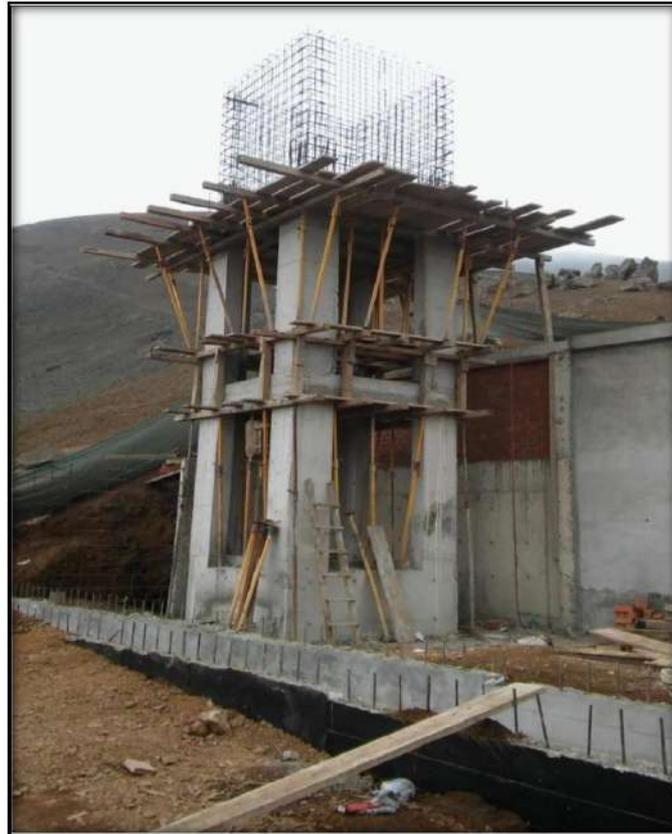
Figura 62. **Tanque elevado en un 80% de su construcción.**

El **tanque elevado** ubicada en la cota + 10.60m con 10.20 m de altura se encuentra con estructuras verticales y horizontales terminadas; cumpliendo con la dimensión y resistencia especificado en los planos.

Se utilizó concreto  $f'c = 280 \text{ kg/cm}^2$  en las cimentaciones, columnas, vigas y aligerados; debido a la capacidad portante que resiste dicha infraestructura.

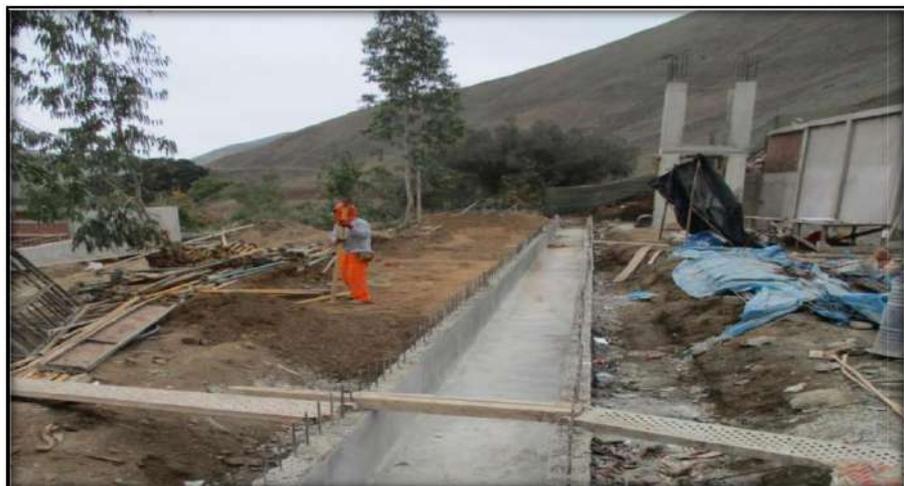
Figura 63. Canal de regadío que pasa por debajo de la Losa deportiva.

El **canal de regadío** ubicada en la cota + 10.60m con 32.0 m de longitud se encuentra con estructuras de concreto armado al 82% de su construcción final; aquella que estuvo contemplada como tuberías de pvc en la partida del presupuesto.

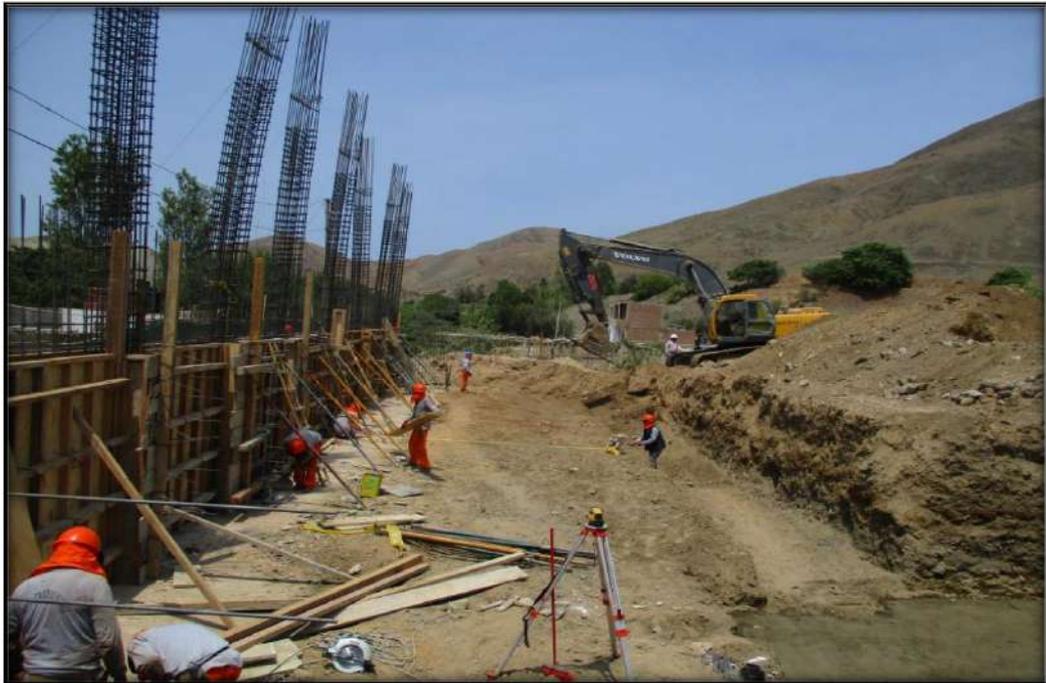
Anexo 1. Se muestra los cambios de cimentación debido al inconveniente con los desniveles de topografía - Excavación y el encofrado del nuevo muro de contención.

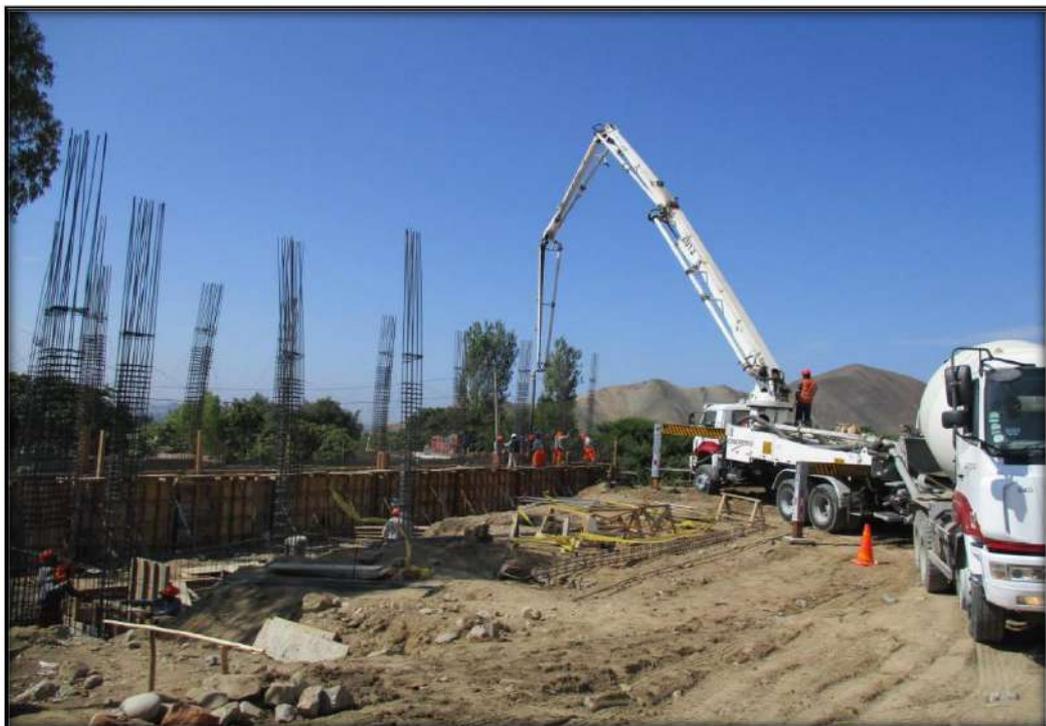
Anexo 2. Se muestra el vaciado de concreto premezclado en el nuevo muro de contención que colinda con la calle (avenida principal).

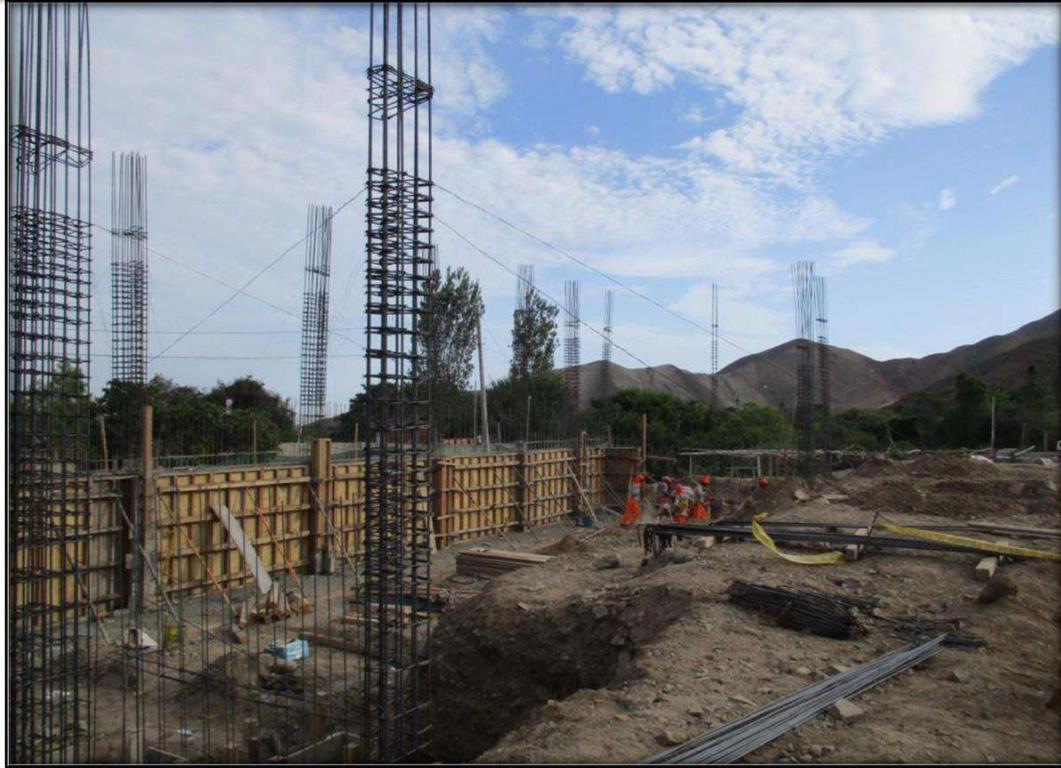
Anexo 3. Se muestra los trabajos de nivelación y trazo ya realizados para la cimentación del Bloque N°02, previa colocación del solado y acero vertical .

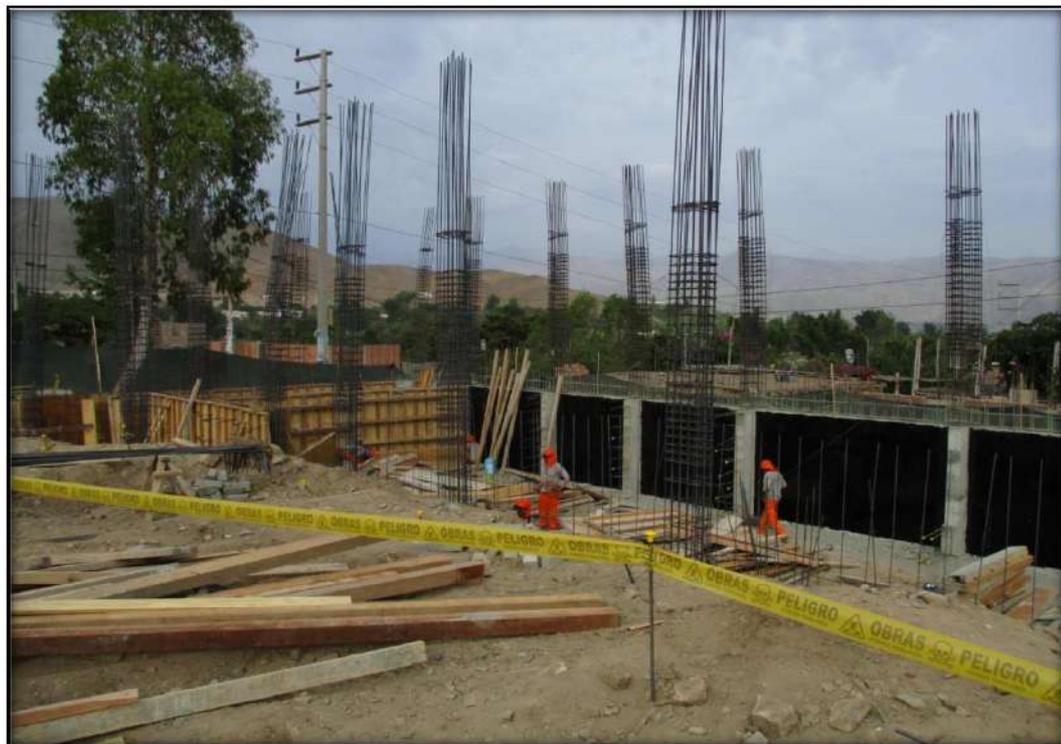
Anexo 4. Se muestra el muro de contención del Bloque 02 desencofrado y pintado con asfalto líquido para impermeabilizar de la humedad del terreno.

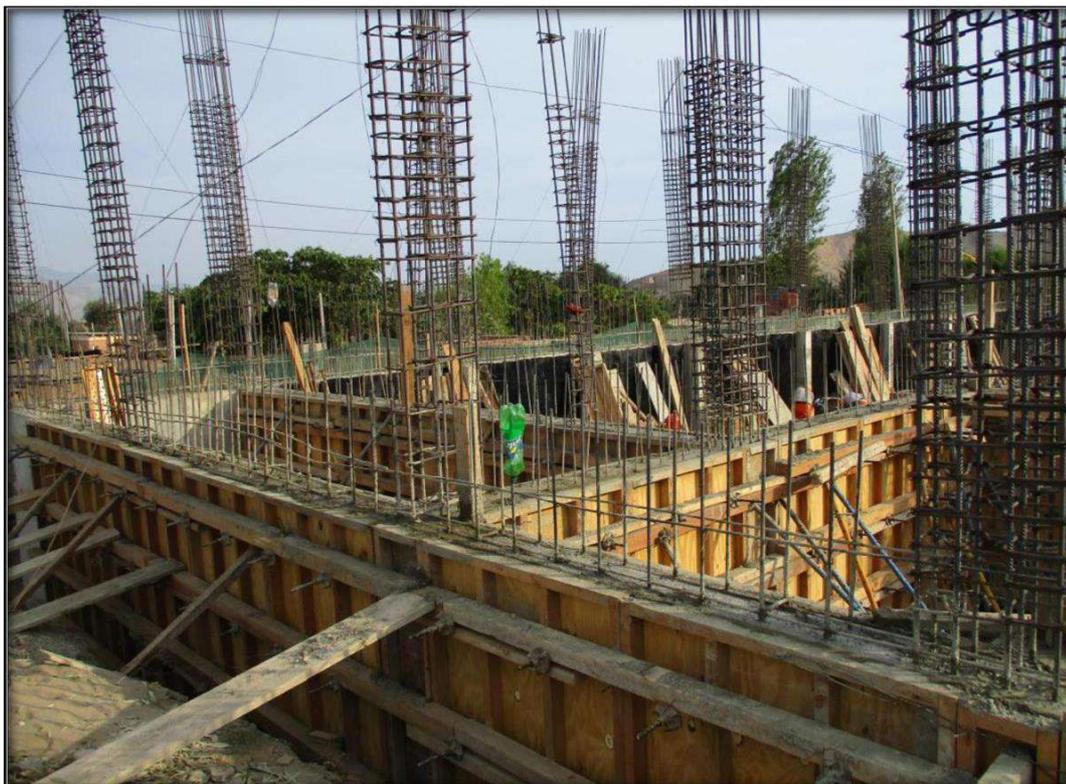
Anexo 5. Se muestra el encofrado y vaciado de falsas zapatas; sobre esta la armadura de vigas de cimentación y columnas principales del Bloque 02.

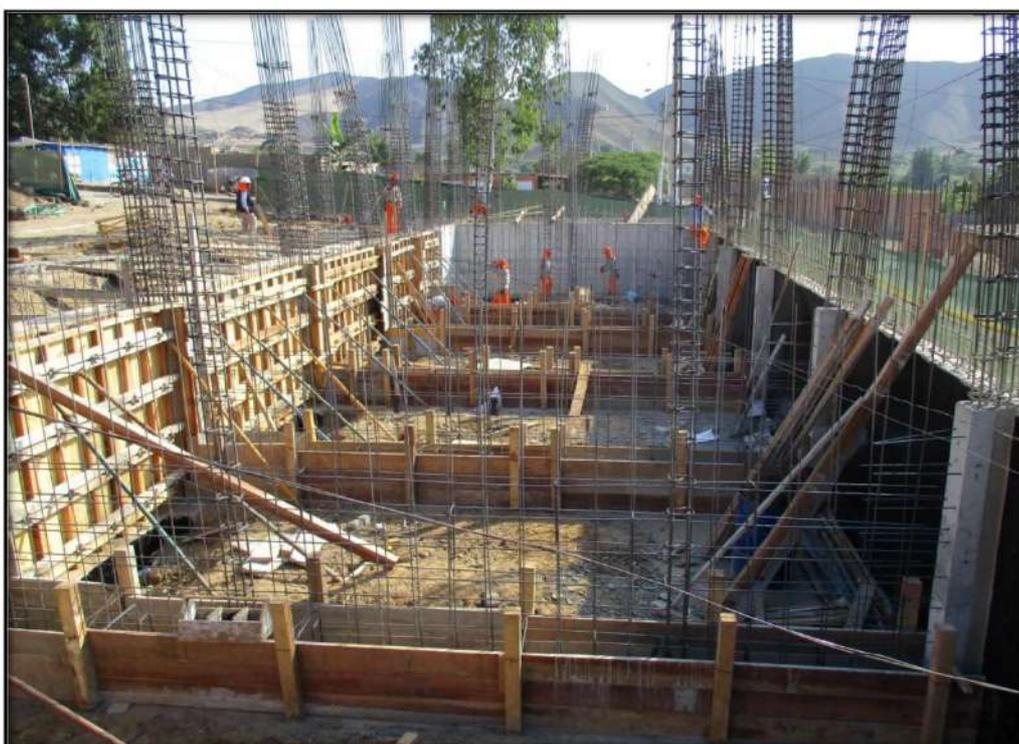
Anexo 6. Se muestra el encofrado del otro eje del bloque 02, conectadas con 04 vigas de cimentación tal como indica en los planos modificados.
