**FACULTAD DE INGENIERÍA Y ARQUITECTURA**  
**ESCUELA PROFESIONAL DE INGENIERÍA CIVIL**

**“MEJORAMIENTO DE LAS ESTRUCTURAS DE CONCRETO  
ARMADO EN LA CONSTRUCCIÓN DEL I.E JESÚS DIVINO  
MAESTRO - PRIMARIA, EN SANTA CRUZ DE FLORES - CAÑETE – LIMA.”**

**2017**

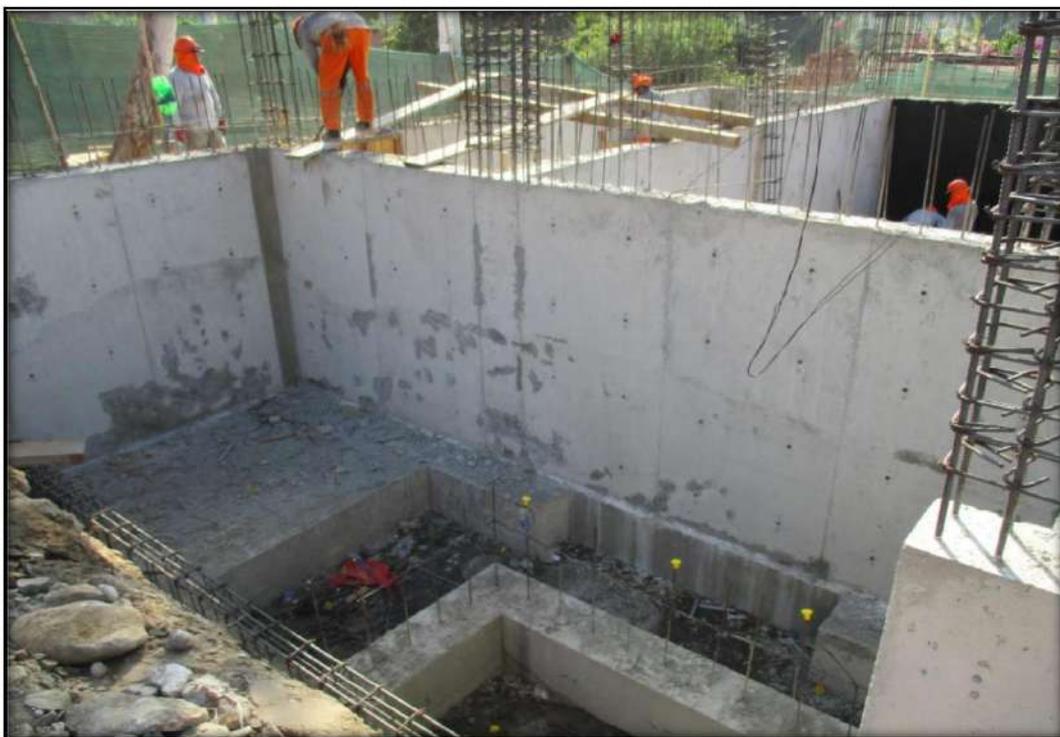
Anexo 7. Se muestra el cimiento con refuerzo estructural para compensar el cambio de niveles entre el Bloque 02 y 03 ,también nótese la falsa zapata en la parte izquierda.

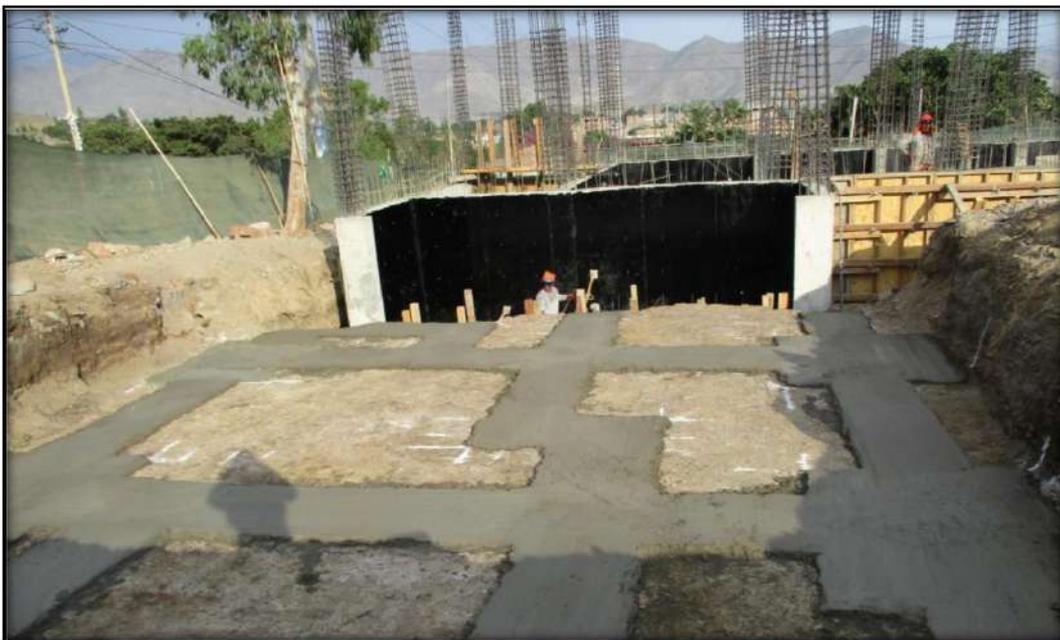
Anexo 8. Se muestra el solado para la cimentación del bloque 03.

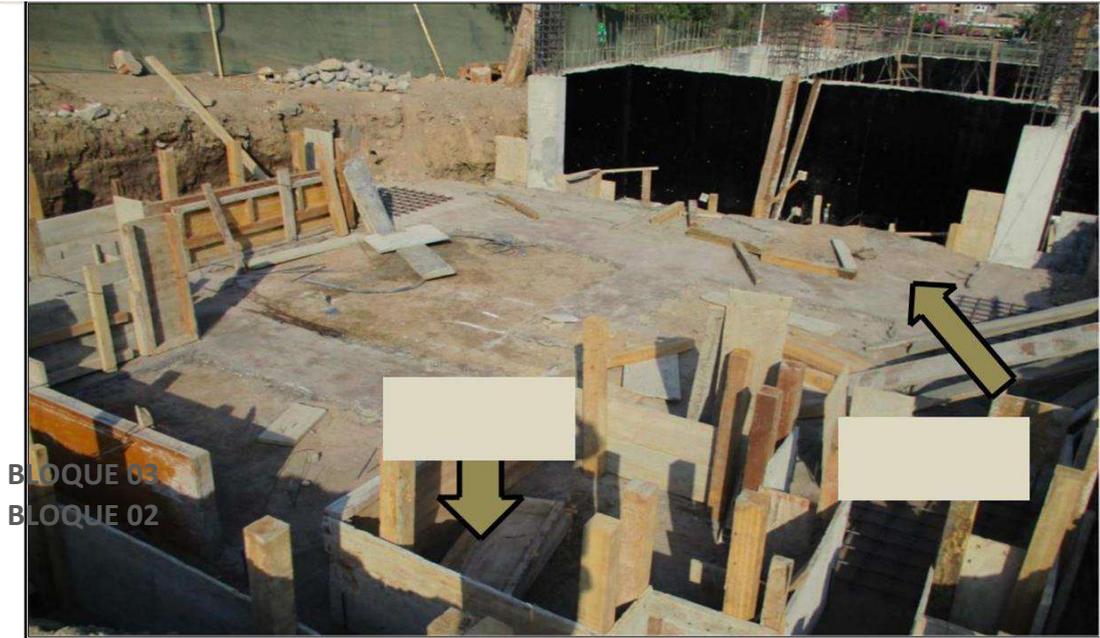
Anexo 9. Se muestra la cimentación del bloque 03 trazada y actividad de encofrado de acuerdo a planos con respectivas cota de plataforma sin variación.

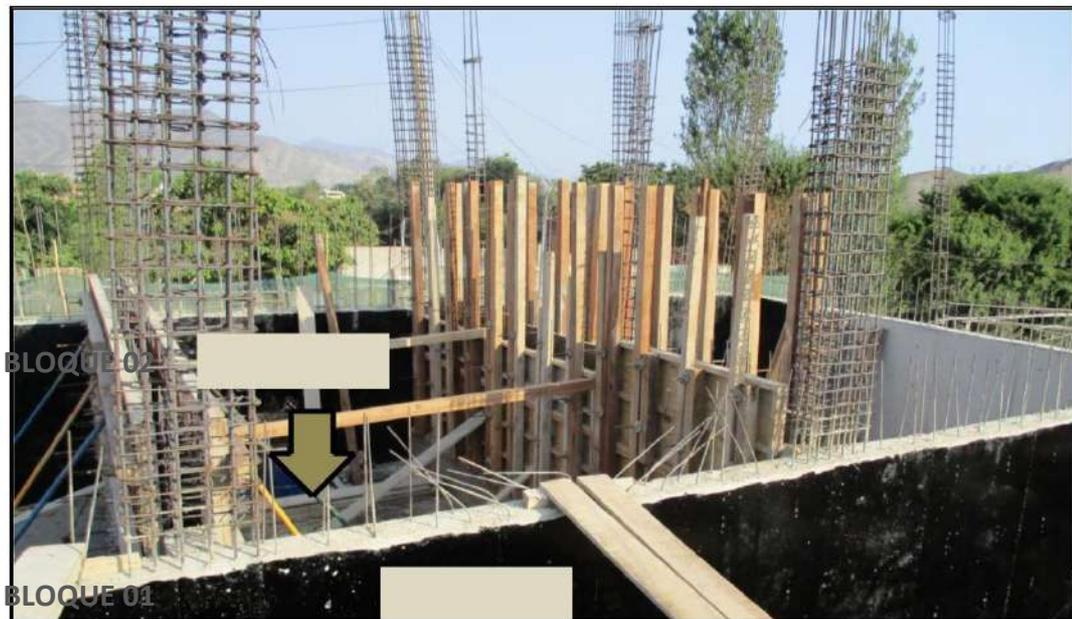
Anexo 10. Se muestra la cimentación del bloque 02 colindante al bloque 01, con los sobrecimientos pintados para luego ser rellenado con material acopiado

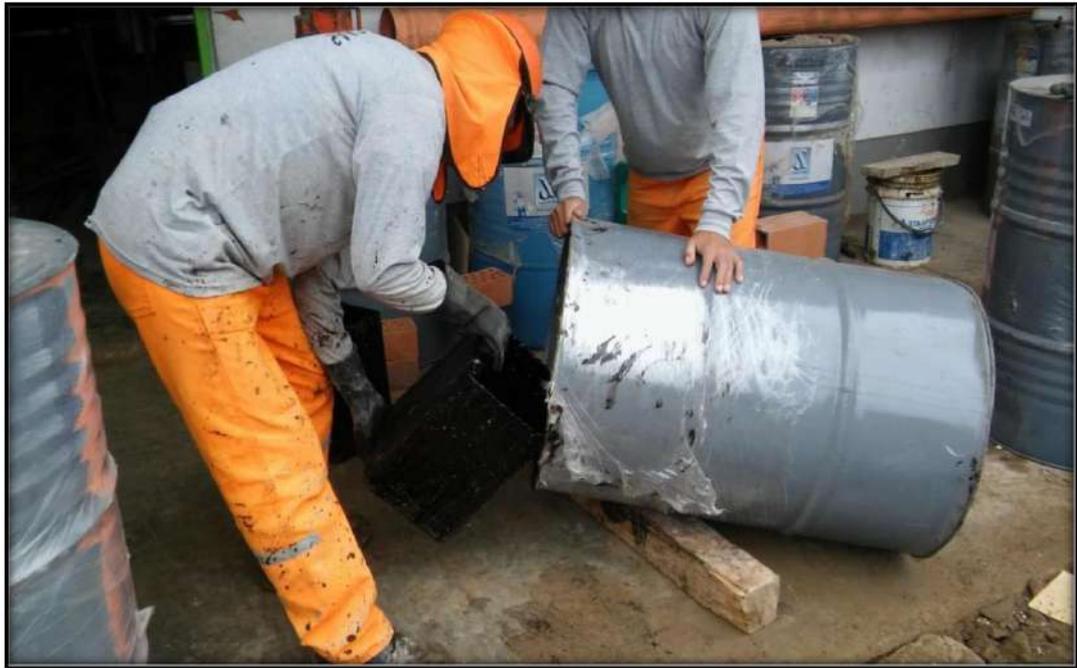
Anexo 11. Se muestra el Asfalto líquido utilizado en las cimentaciones para impermeabilizarla del terreno natural o relleno, y posteriormente ser rellenas y compactadas.

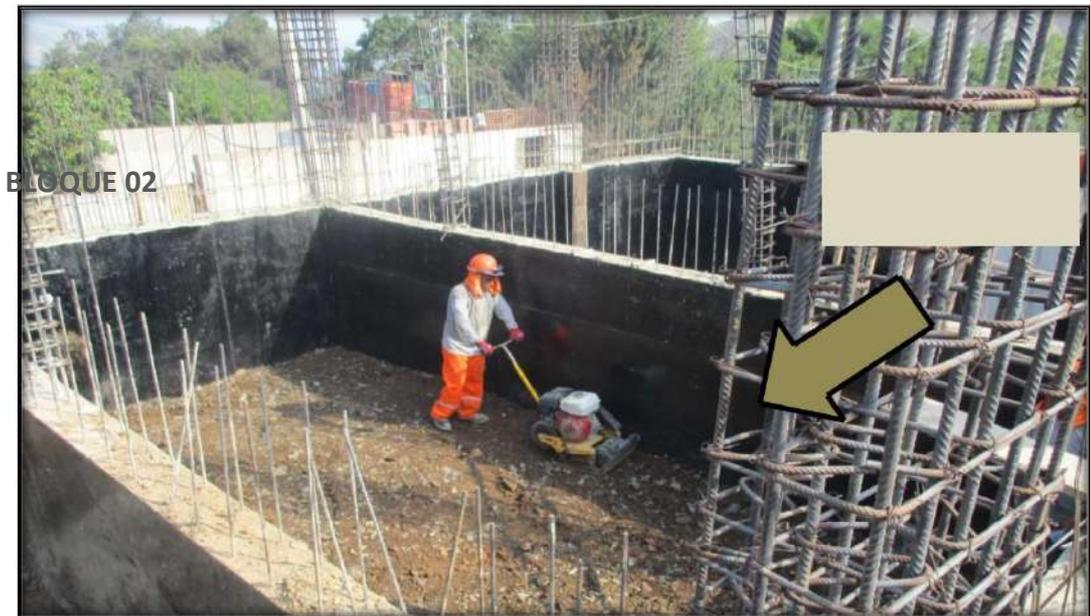
Anexo 12. Se muestra la compactación del terreno en bloque 02, después de ser relleno con material propio. En cada área se realizará pruebas de compactación.

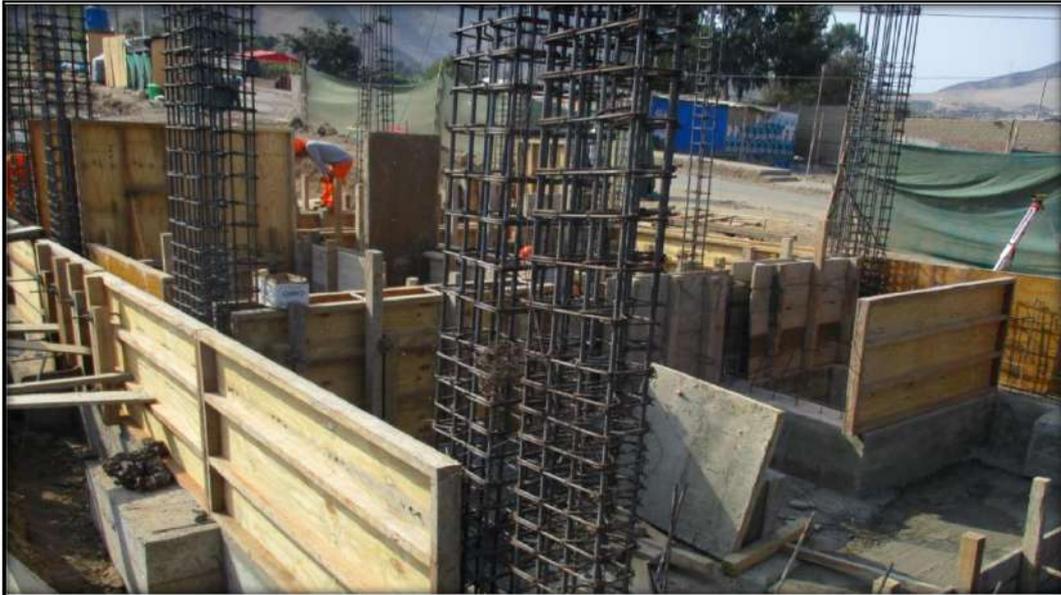
Anexo 13. Se muestra la zapatas de concreto armado ya realizadas y colocación de encofrado de los sobrecimientos del bloque 0

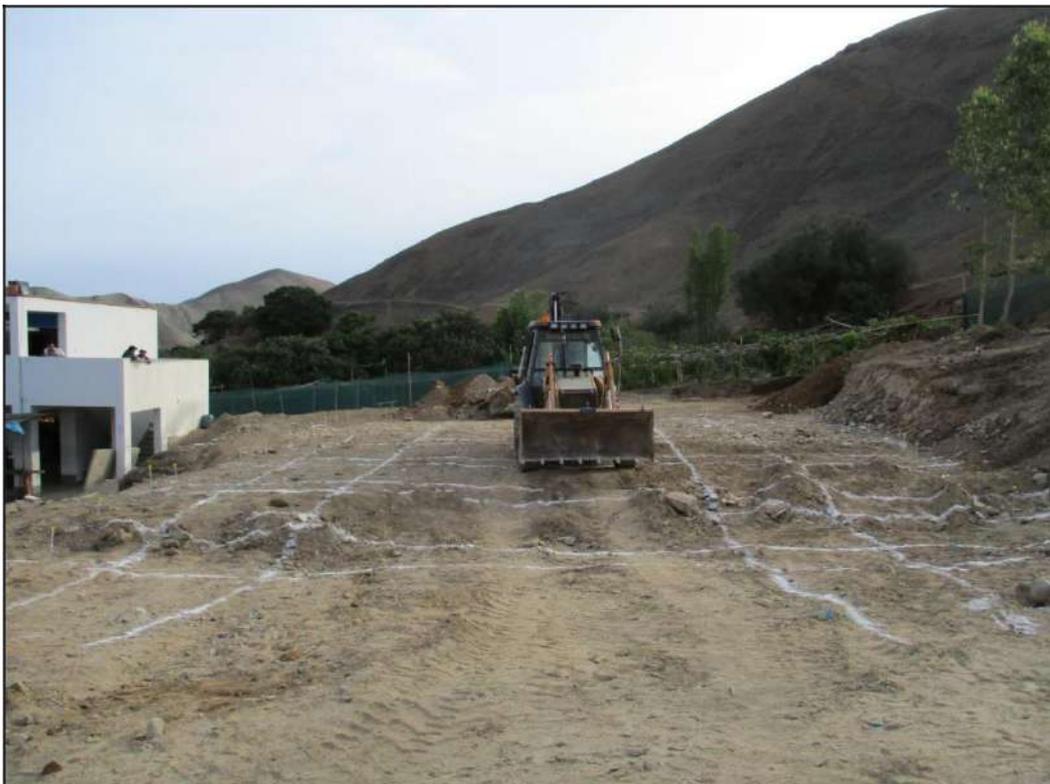
Anexo 14. Se muestra el trazo y nivelación del terreno en el Bloque 07 – biblioteca, aquella plataforma (cota +7.00m) donde iniciará la rampa y llegará a la losa deportiva del colegio (cota +10.60m – plataforma modificada).

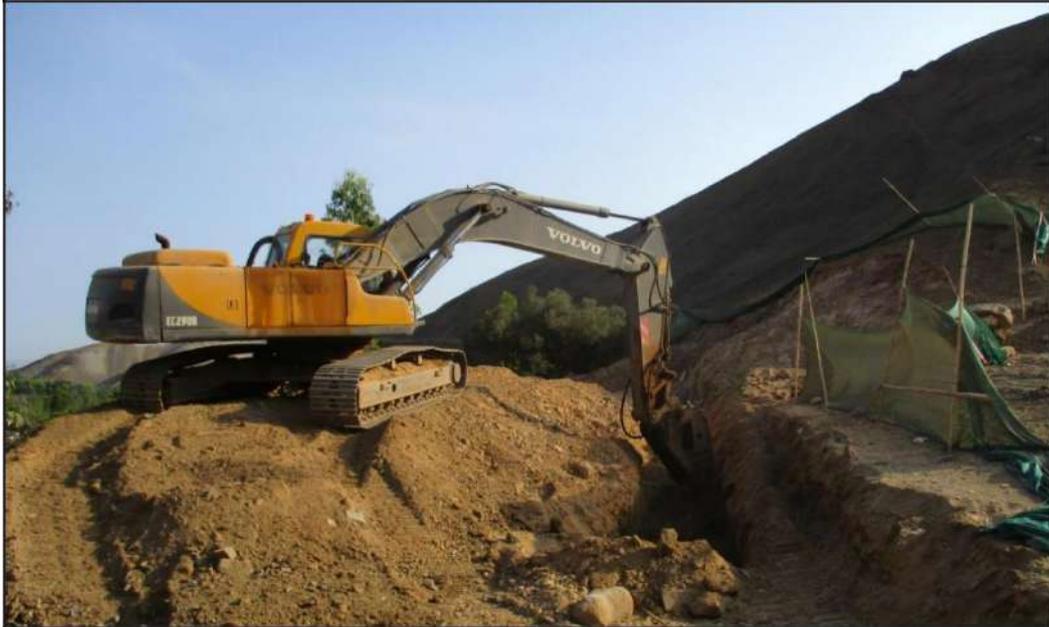
Anexo 15. Se muestra la Excavación de las zapatas del cerco perimétrico, siendo esta plataforma modificada (cota +10.60m) debido a la excesiva eliminación de material rocoso.

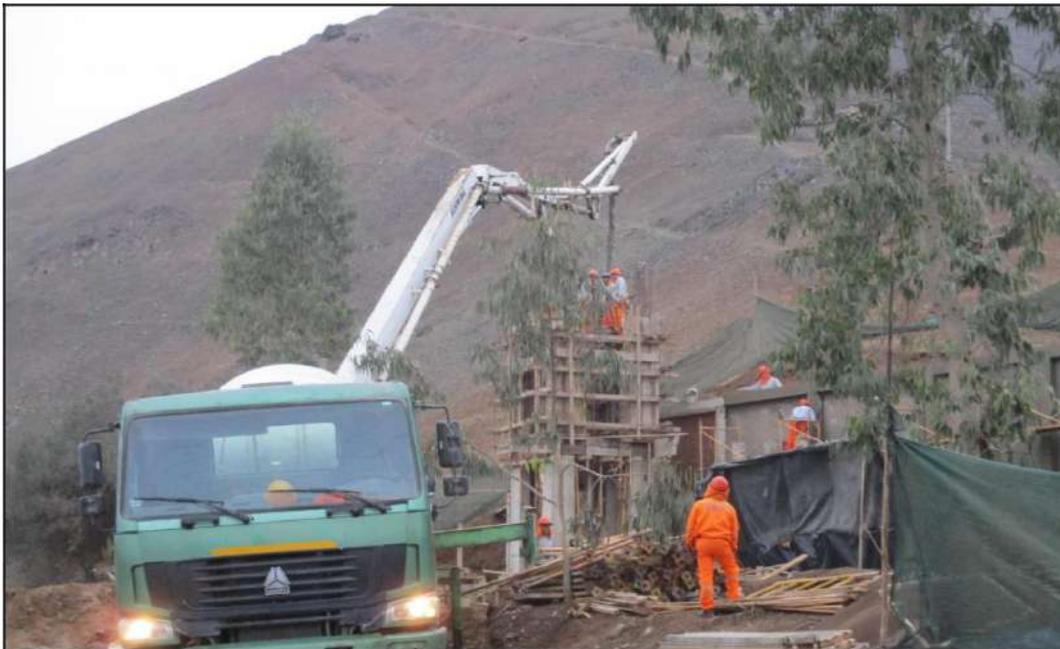
Anexo 16. Se muestra el llenado de las columnas del tanque elevado utilizando concreto premezclado, ubicada en la cota +10.60m

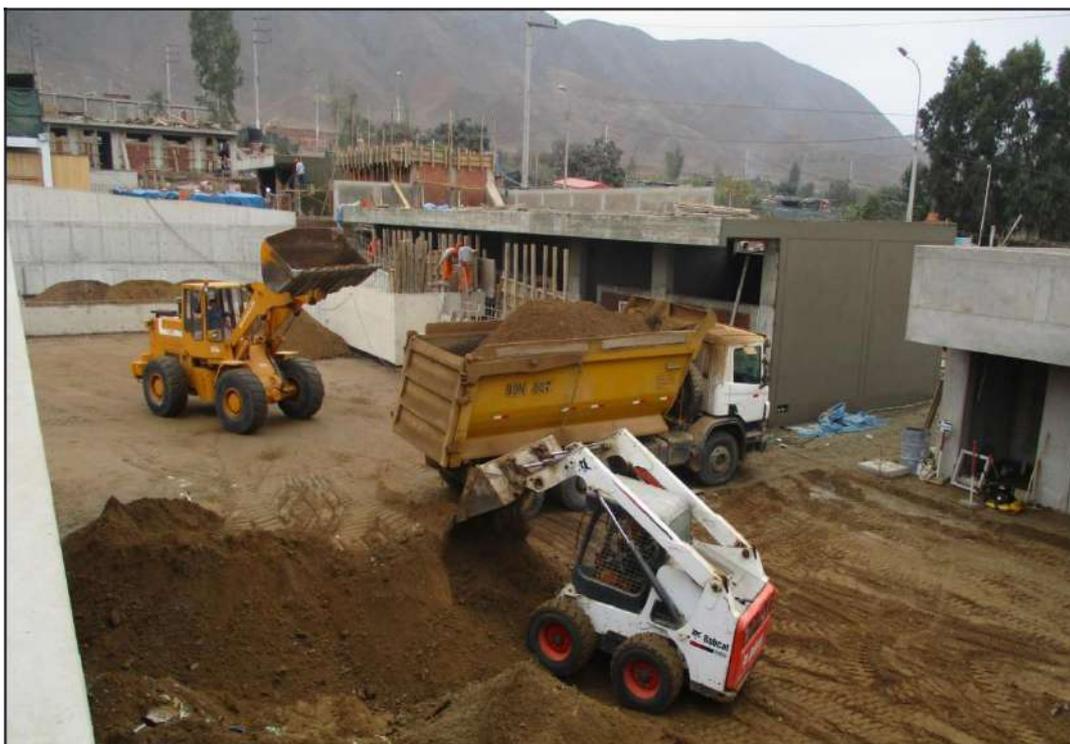
Anexo 17. Se muestra los trabajos de nivelación y relleno de la losa deportiva N° 01 , ubicada en la cota +0.15 m

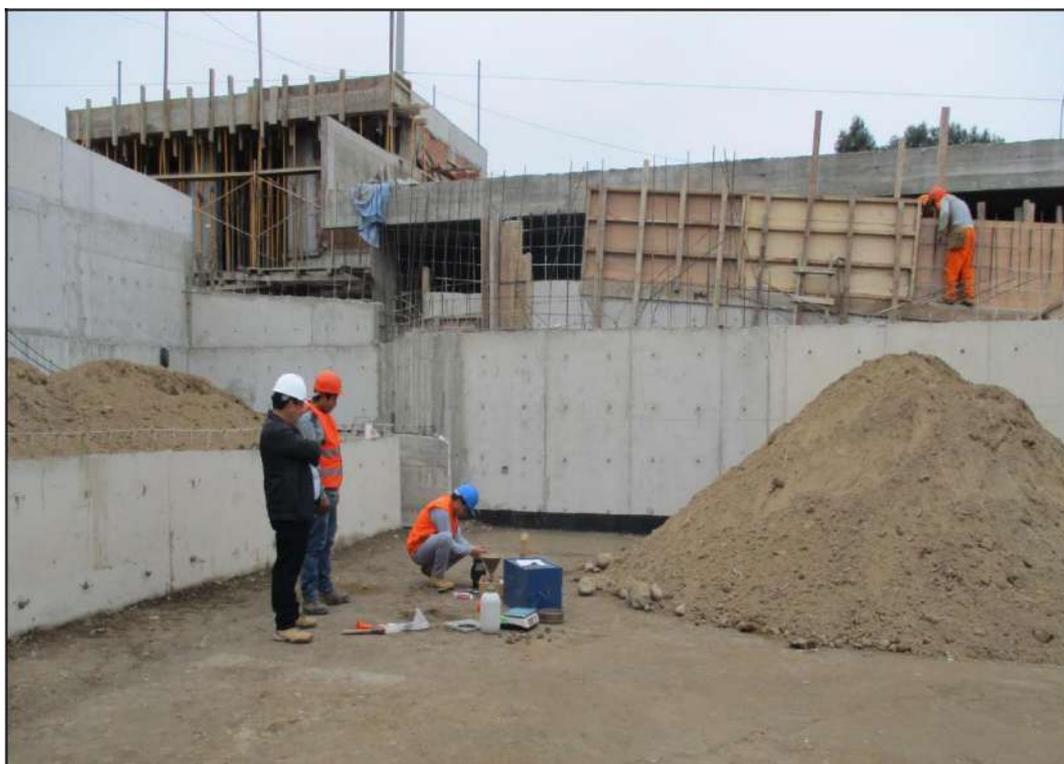
Anexo 18. Se muestra el ensayo de compactación en campo, después de haber realizado la nivelación y compactación de la losa deportiva N°01, ubicada en la cota +0.15 m.

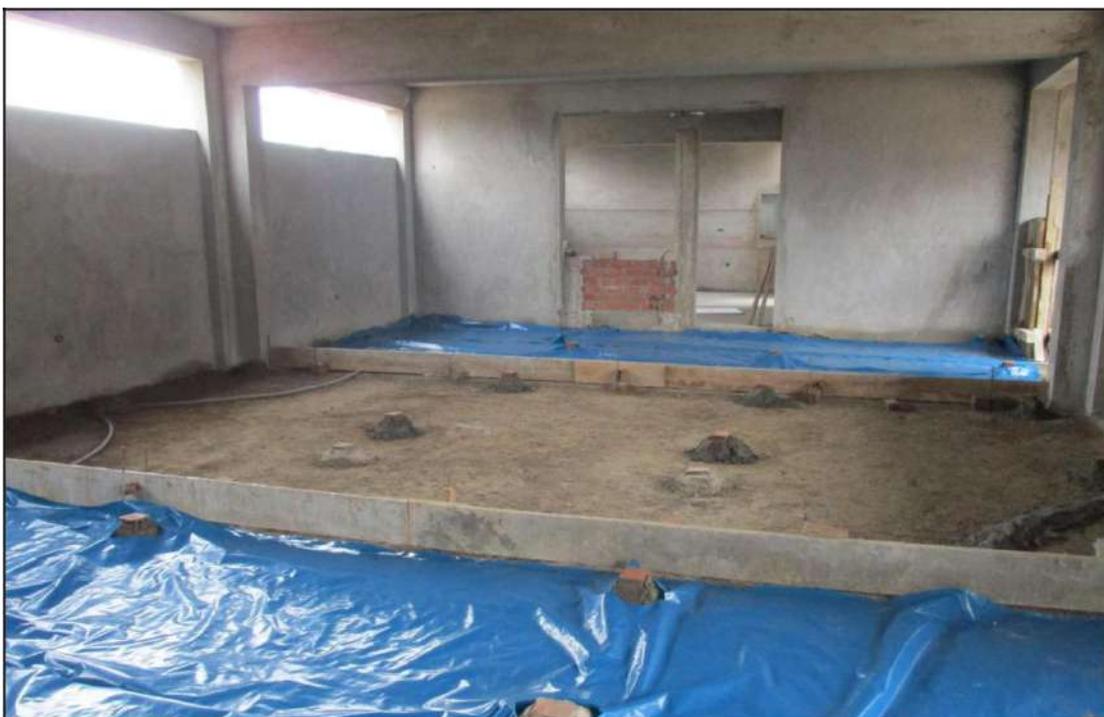
Anexo 19. Se muestra los puntos del nivel de falso piso del ambiente destinado para comedor en el Bloque N° 02, después de haber sido compactado (cota +0.15 m).

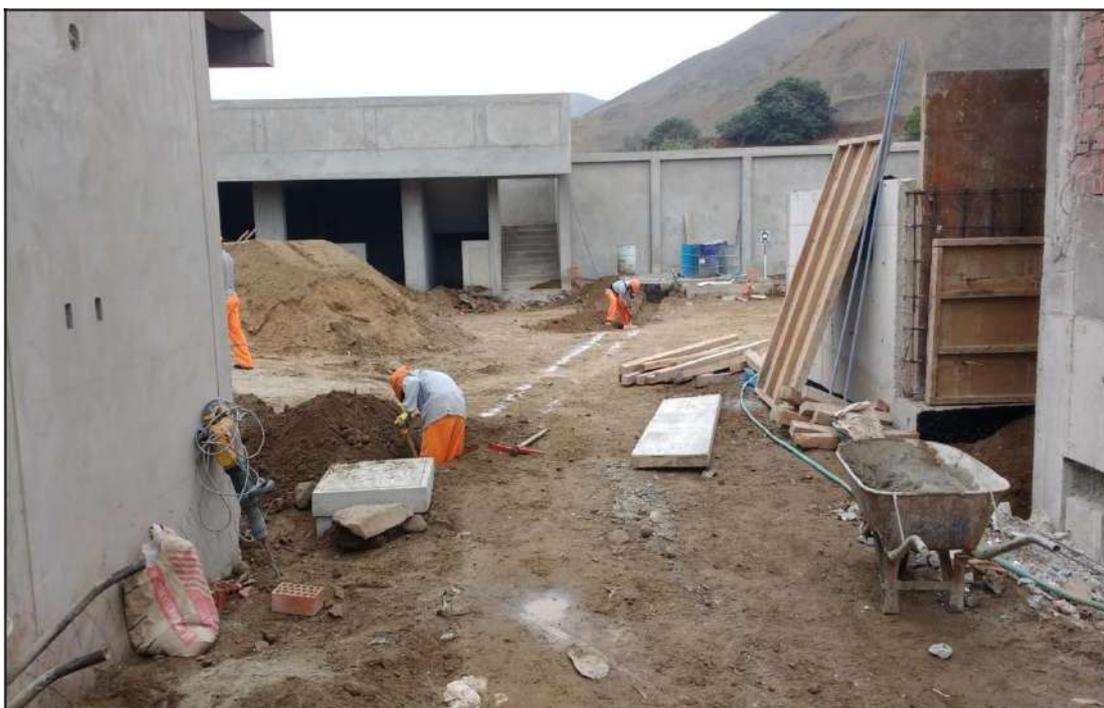
Anexo 20. Se muestra la excavación manual para instalar las tuberías en la red de desagüe - plataforma N° 01 ubicada en la cota +0.15 m del colegio.

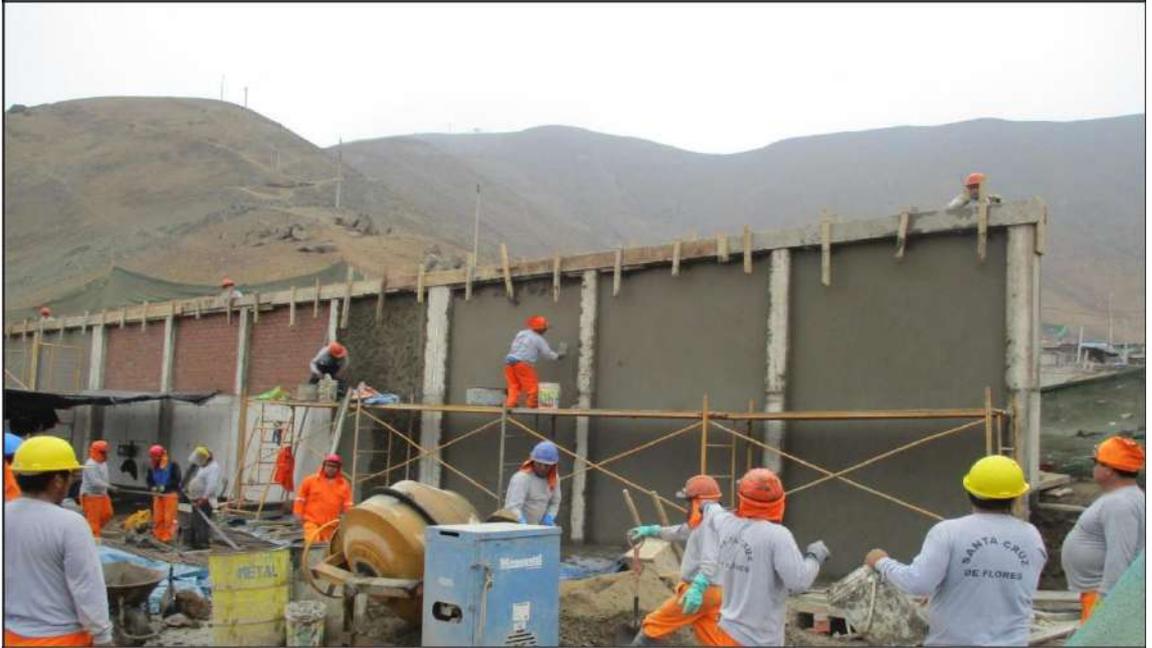
Anexo 21. Se muestra el llenado de concreto en vigas del cerco perimétrico, con trabajo paralelo de tarrajeo en muros, ubicada en la cota +10.60 m.

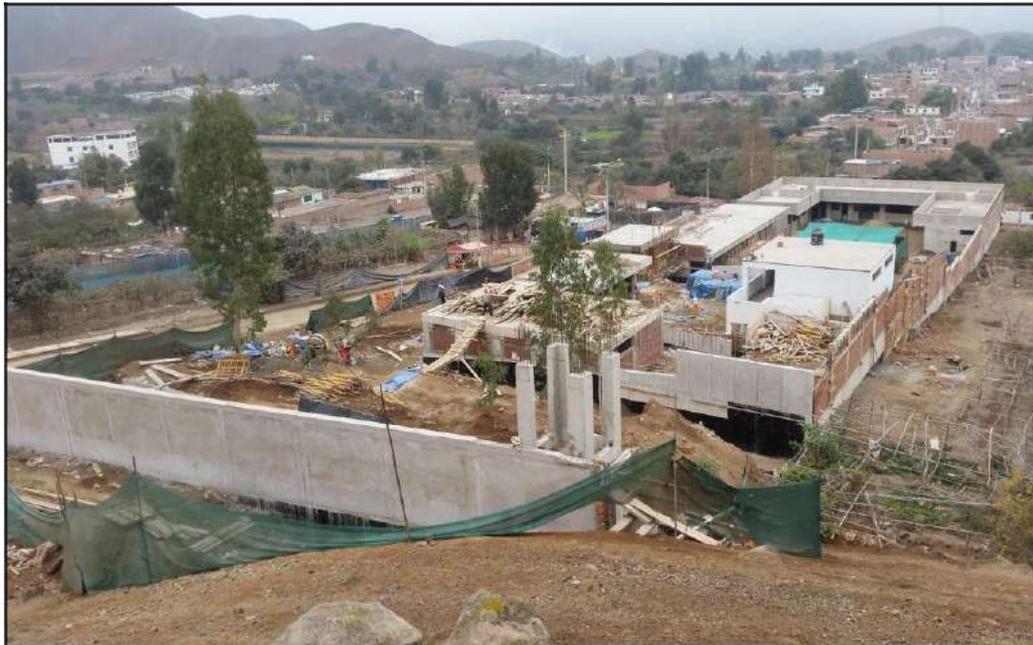
Anexo 22. Fotografía general del proyecto, donde se muestra las estructuras construidas hasta el momento de la Institución Educativa Jesús Divino Maestro Nivel Primaria ubicada en la localidad de santa cruz de flores, Distrito de Santa Cruz de Flores, Provincia de Cañete – Lima
