**FACULTAD DE INGENIERIA Y ARQUITECTURA
ESCUELA PROFESIONAL DE INGENIERÍA CIVIL**

**“APLICACIÓN DEL MÉTODO ÍNDICE DE
CONDICIÓN DEL PAVIMENTO RÍGIDO EN
LA INFRAESTRUCTURA VIAL URBANA DE
LA CIUDAD DE HUARAZ, ANCASH - 2016”**

ESPINOZA LAZARO ROBERT URBANO

2016

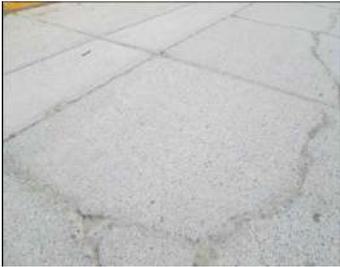
AGRIETAMIENTO DIAGONAL (DC)

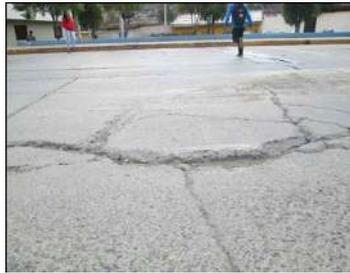
ESCALONAMIENTO (F)

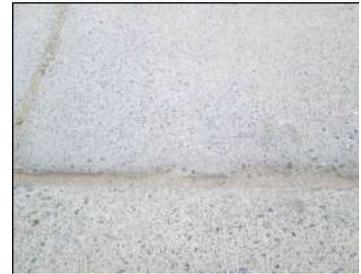
EXTRUSIÓN DEL SELLO EN LA JUNTA (JE)

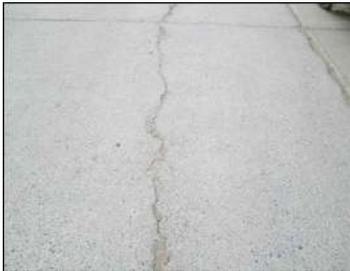
AGRIETAMIENTO LONGITUDINAL (L)

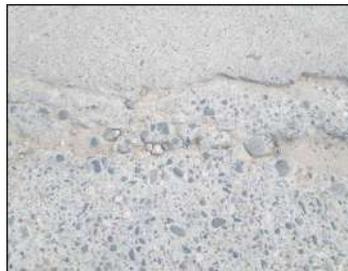
ESCAMADO (S)

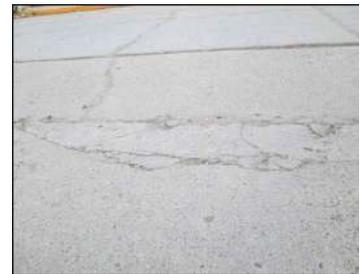
ASTILLADO (SP)

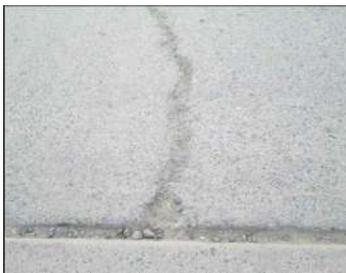
AGRIETAMIENTO TRANSVERSAL (T)

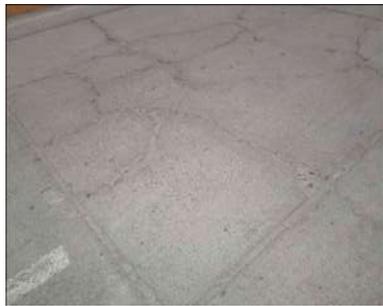
AGRIETAMIENTO TIPO "D" (D)

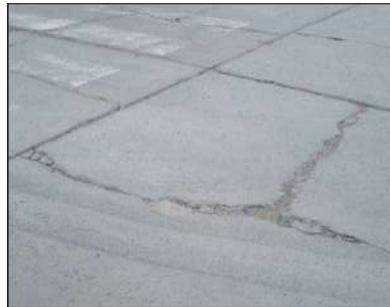
AGRIETAMIENTO DIAGONAL (DC)

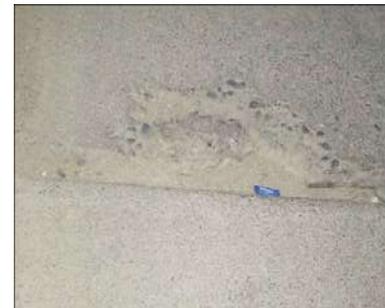
ASTILLADO (SP)

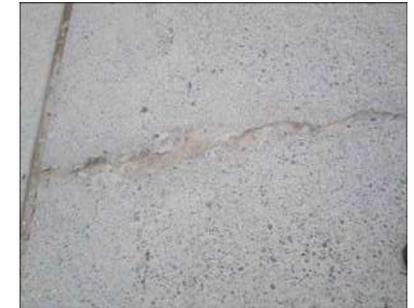
AGRIETAMIENTO TRANSVERSAL (T)

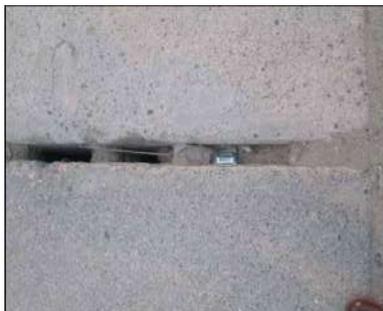
EXTRUSIÓN DEL SELLO EN LA JUNTA (JE)

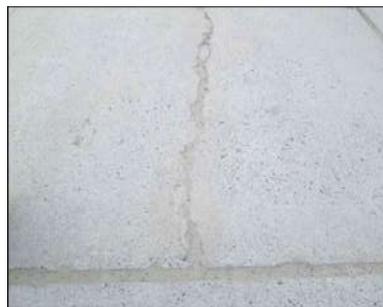
AGRIETAMIENTO LONGITUDINAL (L)

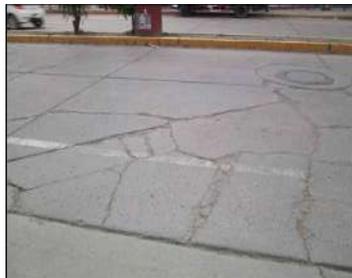
AGRIETAMIENTO TIPO "D" (D)

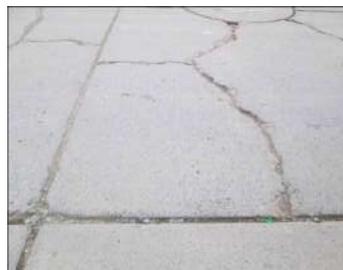
AGRIETAMIENTO DIAGONAL (DC)

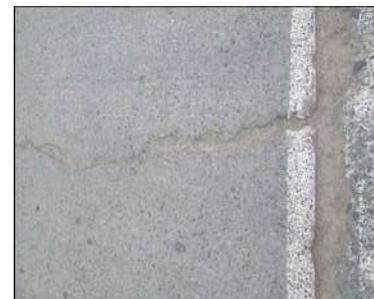
AGRIETAMIENTO LONGITUDINAL (L)

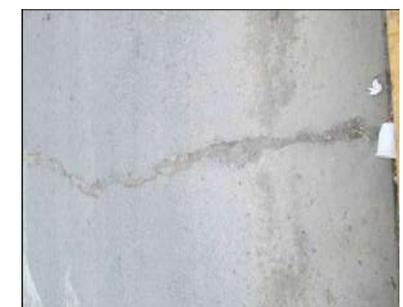
AGRIETAMIENTO TRANSVERSAL (T)

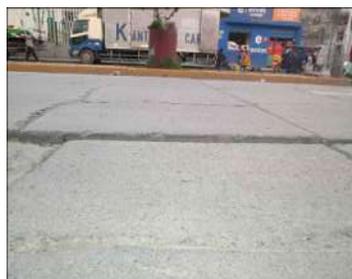
ESCALONAMIENTO (F)

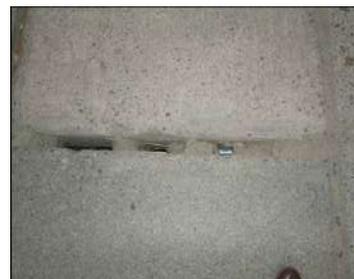
EXTRUSIÓN DEL SELLO EN LA JUNTA (JE)

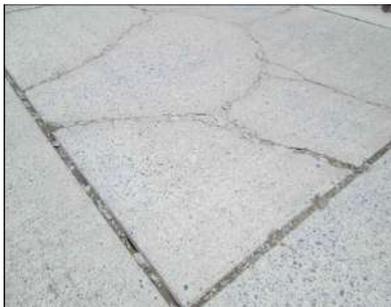
AGRIETAMIENTO TIPO "D" (D)

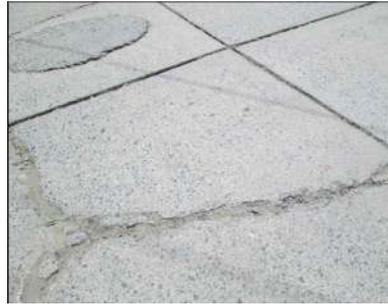
AGRIETAMIENTO DIAGONAL (DC)

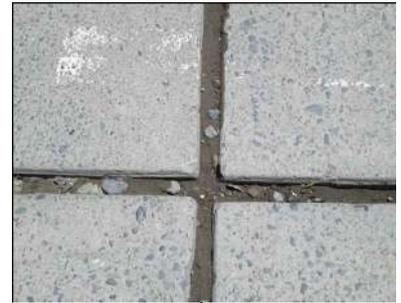
EXTRUSIÓN DEL SELLO EN LA JUNTA (JE)

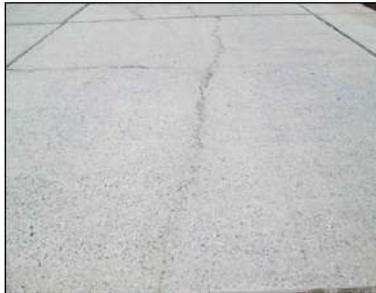
AGRIETAMIENTO LONGITUDINAL (L)

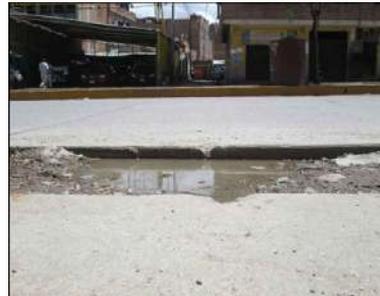
BOMBEO (PM)

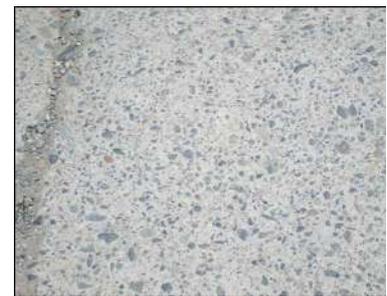
ESCAMADO (S)

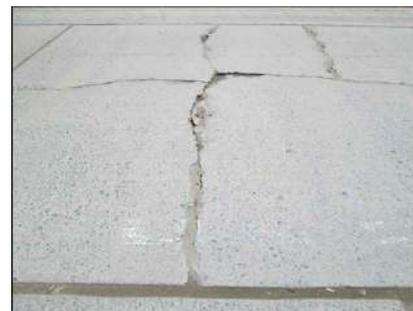
AGRIETAMIENTO TRANSVERSAL (T)

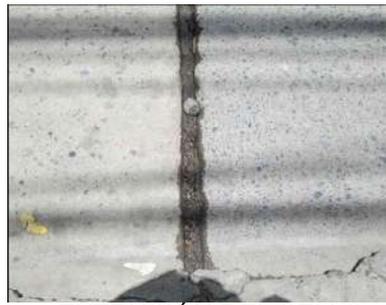
EXTRUSIÓN DEL SELLO EN LA JUNTA (JE)

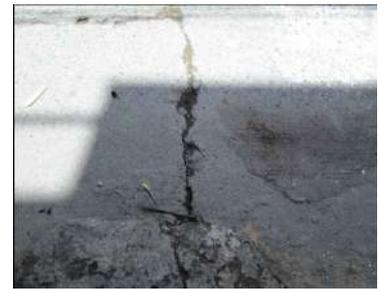
AGRIETAMIENTO LONGITUDINAL (L)

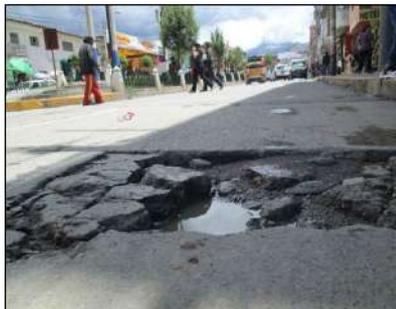
BOMBEO (PM)

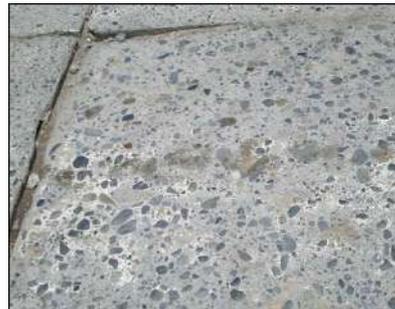
ESCAMADO (S)

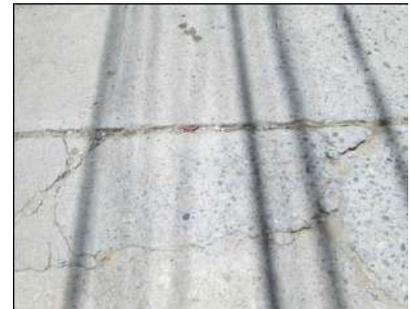
ASTILLADO (SP)

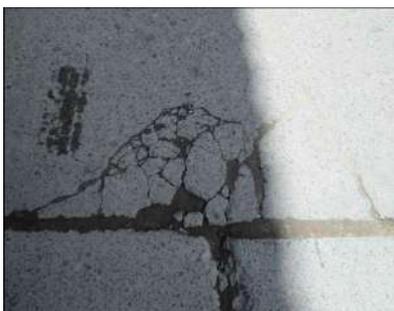
ASTILLADO (SP)

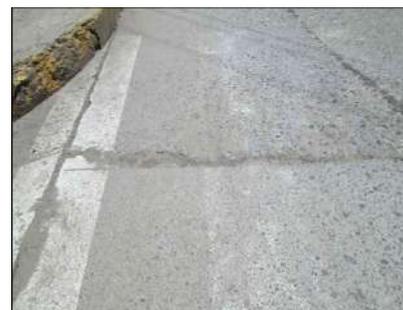
AGRIETAMIENTO TRANSVERSAL (T)

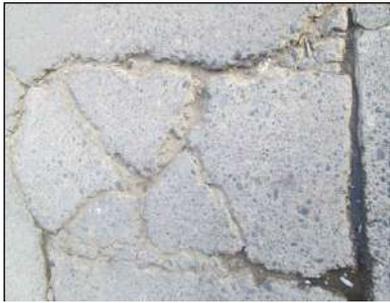
AGRIETAMIENTO TIPO "D" (D)

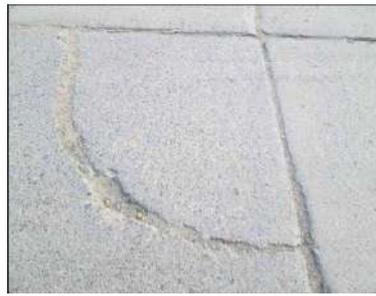
AGRIETAMIENTO DIAGONAL (DC)

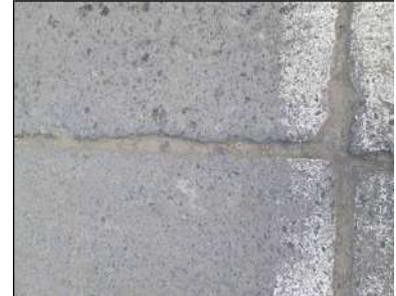
EXTRUSIÓN DEL SELLO EN LA JUNTA (JE)

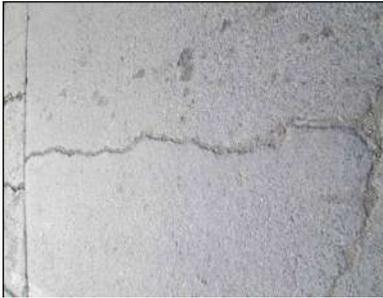
AGRIETAMIENTO LONGITUDINAL (L)

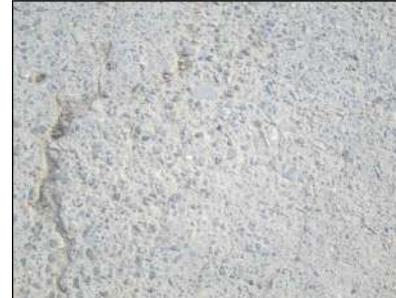
ESCAMADO (S)

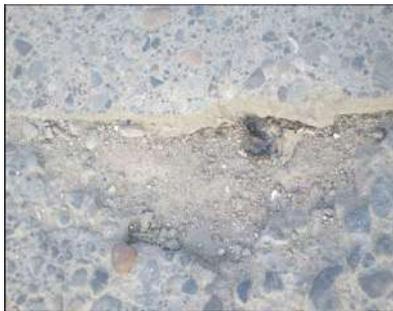
ASTILLADO (SP)

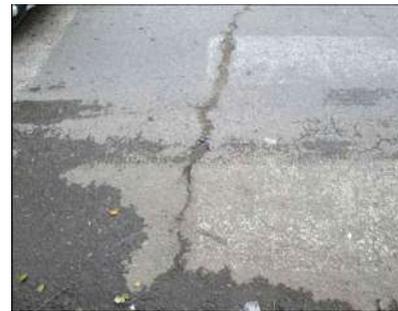
AGRIETAMIENTO TRANSVERSAL (T)

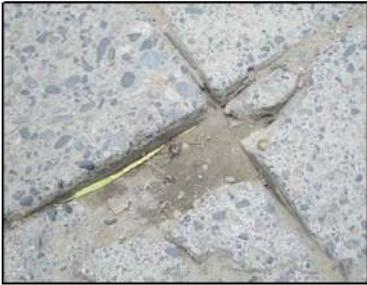
AGRIETAMIENTO DIAGONAL (DC)

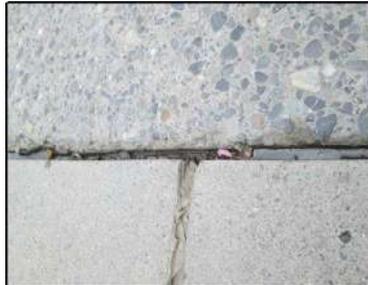
ESTRUSIÓN DEL SELLO EN LA JUNTA (JE)

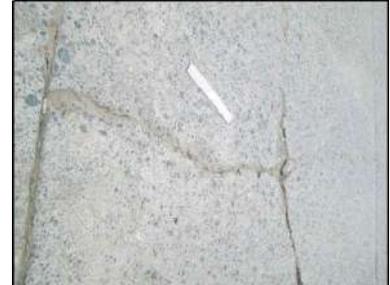
AGRIETAMIENTO LONGITUDINAL (L)

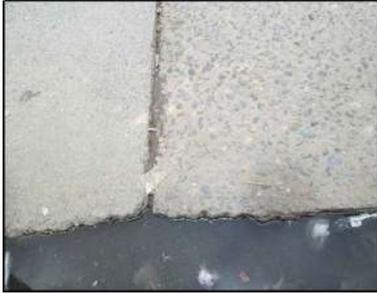
BOMBEO (PM)

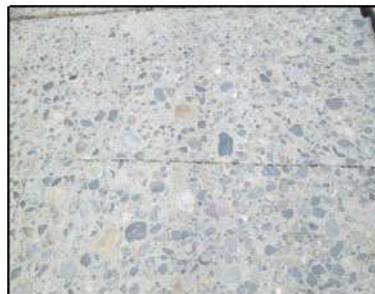
ESCAMADO (S)

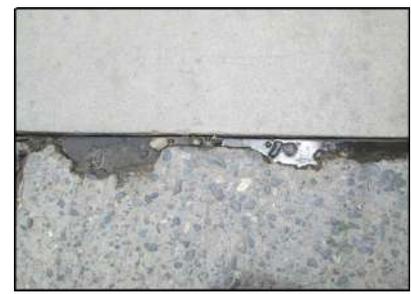
ASTILLADO (SP)

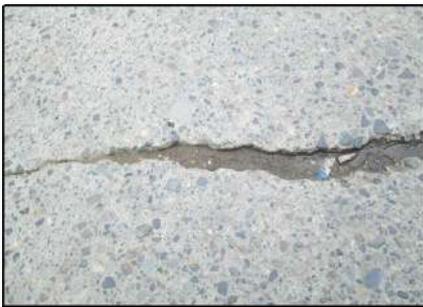
AGRIETAMIENTO TRANSVERSAL (T)

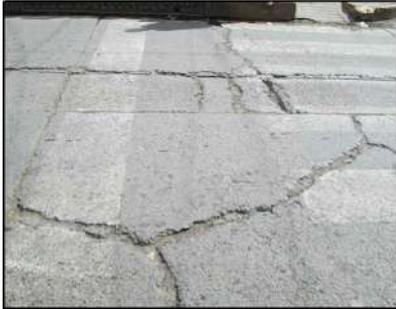
AGRIETAMIENTO DIAGONAL (DC)

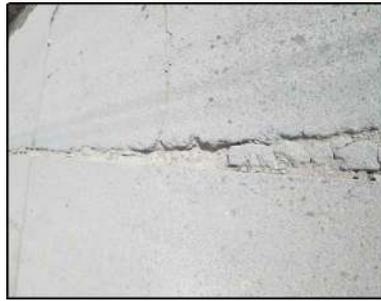
EXTRUSIÓN DEL SELLO EN LA JUNTA (JE)

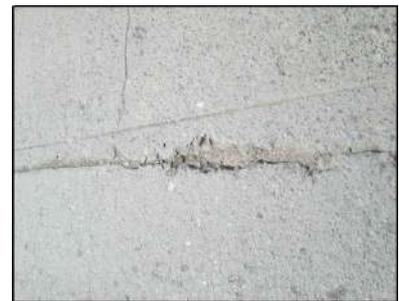
AGRIETAMIENTO LONGITUDINAL (L)

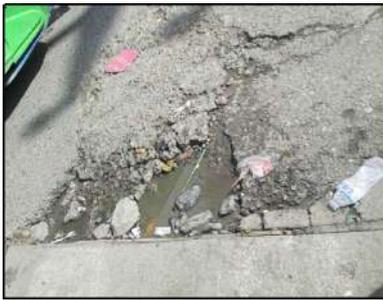
BOMBEO (PM)

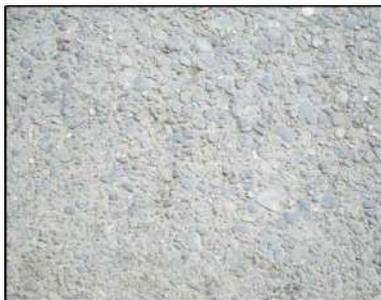
ESCAMADO (S)

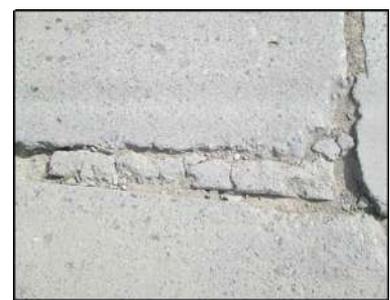
ASTILLADO (SP)

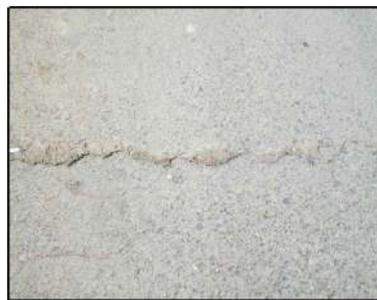
AGRIETAMIENTO TRANSVERSAL (T)

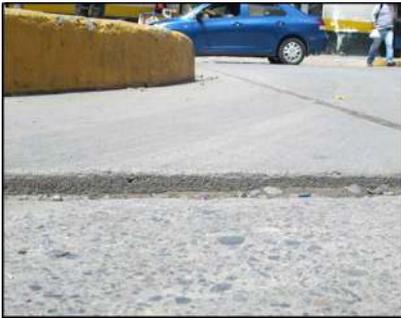
LEVANTAMIENTO (BU)

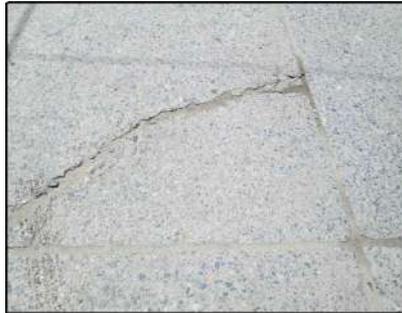
AGRIETAMIENTO DIAGONAL (DC)

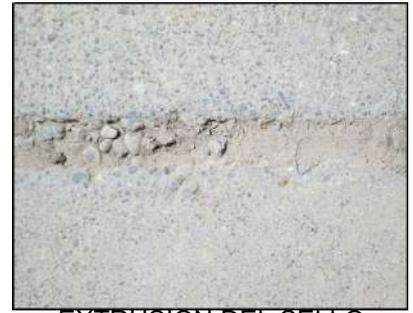
EXTRUSIÓN DEL SELLO EN LA JUNTA (JE)

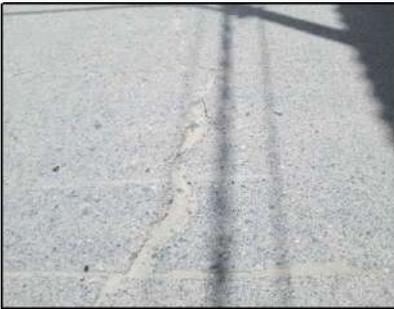
AGRIETAMIENTO LONGITUDINAL (L)

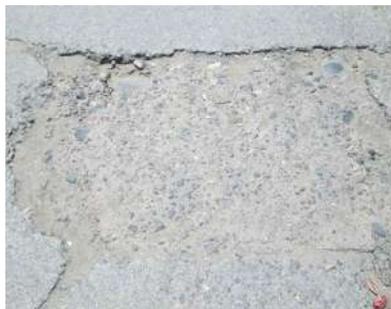
ESCAMADO (S)

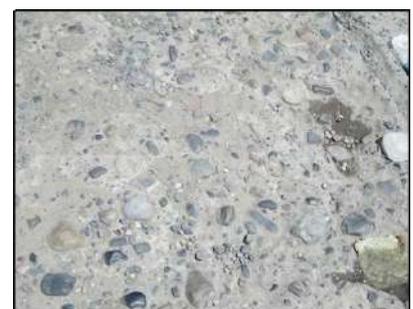
ESCAMADO (S)

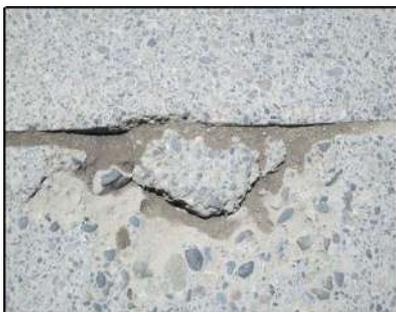
ASTILLADO (SP)

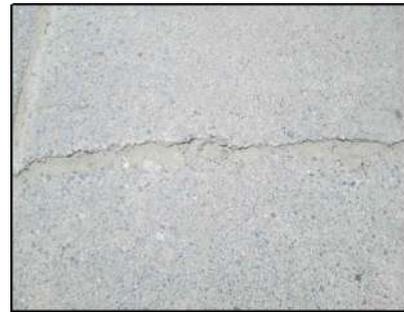
AGRIETAMIENTO TRANSVERSAL (T)

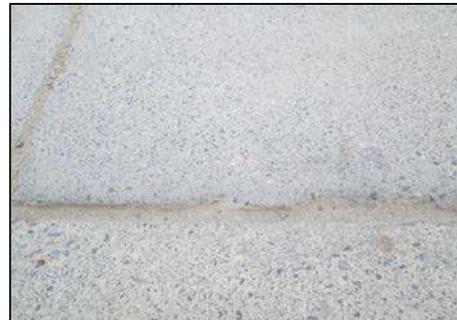
EXTRUSIÓN DEL SELLO EN LA JUNTA (JE)
Fuente: Elaboración propia

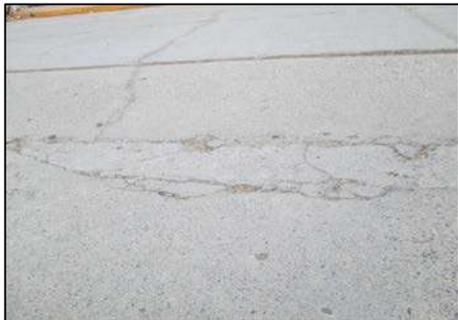
ASTILLADO (SP)
Fuente: Elaboración propia

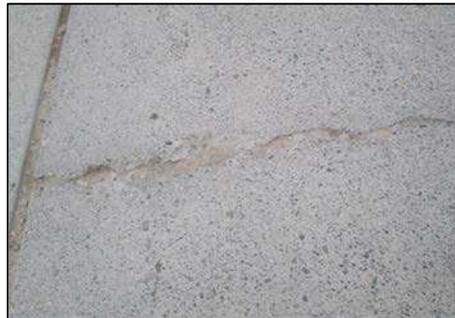
AGRIETAMIENTO TRANSVERSAL (T)

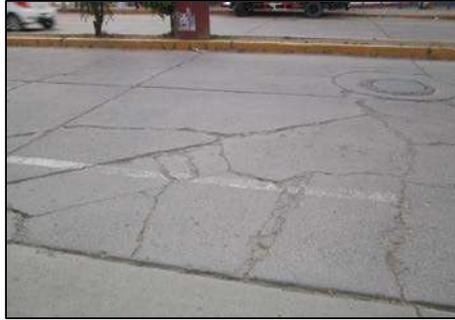
AGRIETAMIENTO TIPO "D" (D)

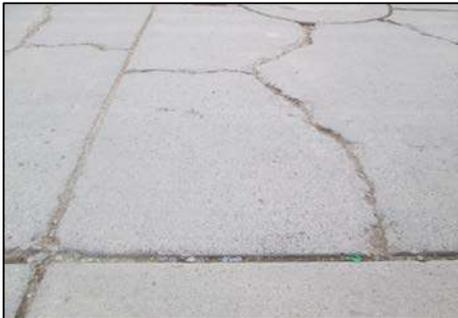
AGRIETAMIENTO DIAGONAL (DC)

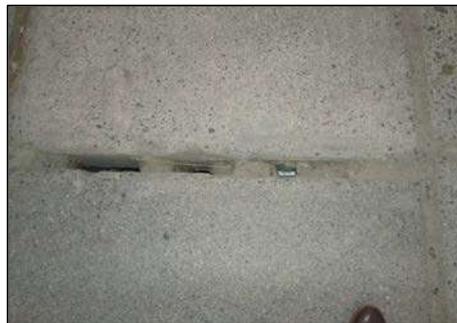
EXTRUSIÓN DEL SELLO EN LA JUNTA (JE)

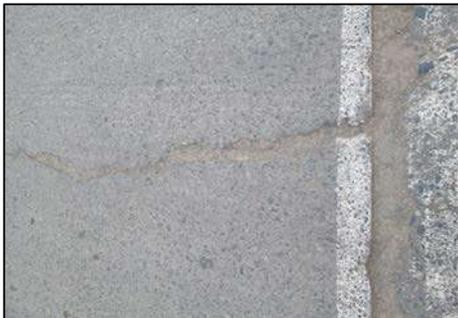
AGRIETAMIENTO LONGITUDINAL (L)

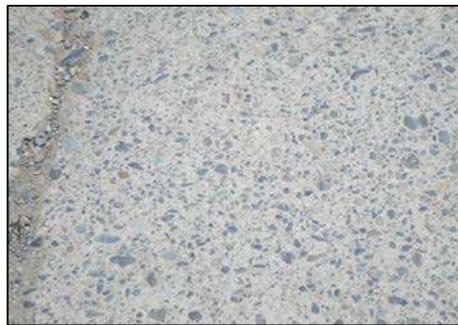
ESCAMADO (S)

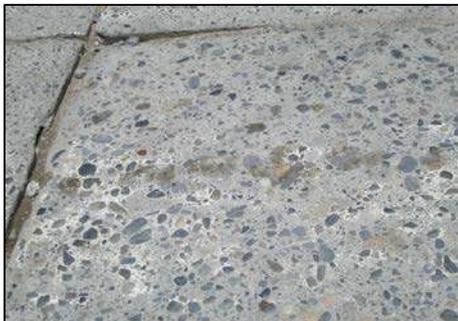
ESCAMADO (S)

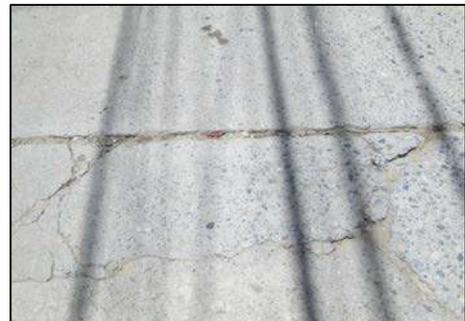
ASTILLADO (SP)

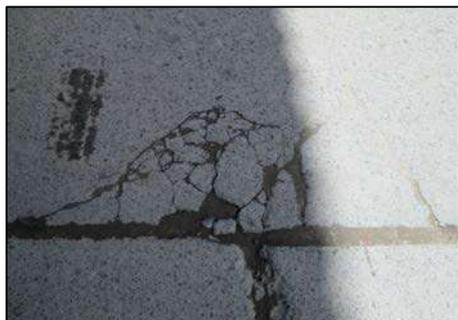
ASTILLADO (SP)

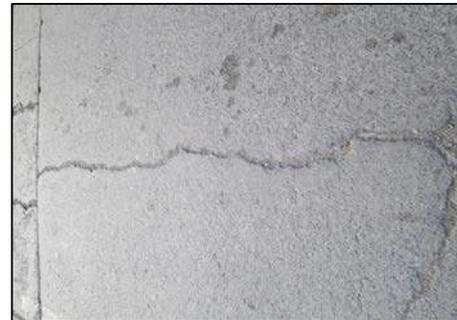
AGRIETAMIENTO LONGITUDINAL (L)

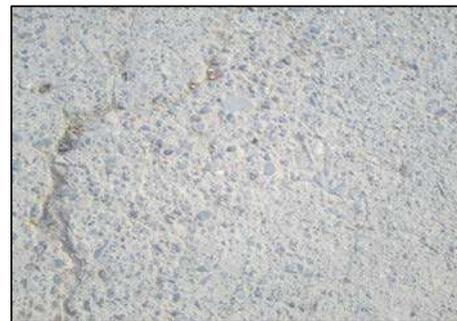
ESCAMADO (S)

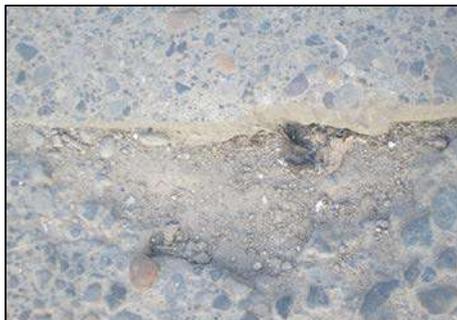
ASTILLADO (SP)

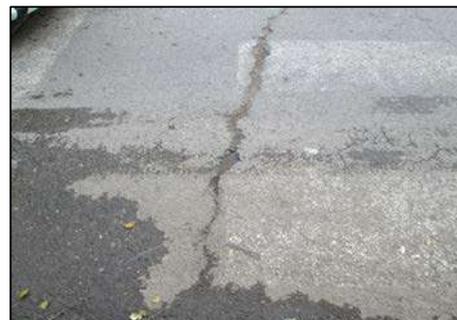
AGRIETAMIENTO TRANSVERSAL (T)

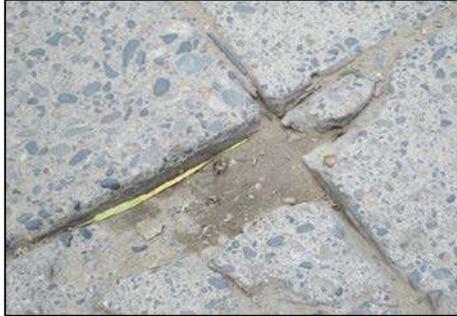
AGRIETAMIENTO DIAGONAL (DC)
Fuente: Elaboración propia

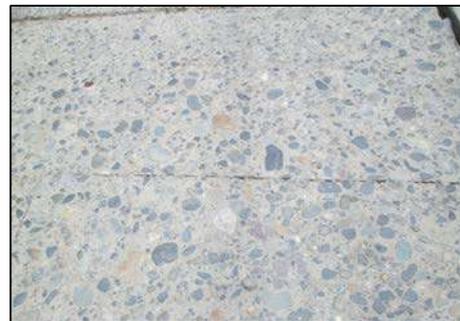
ESCAMADO (S)
Fuente: Elaboración propia

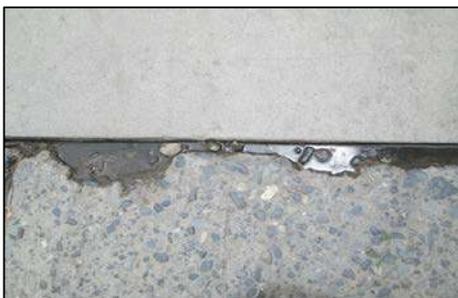
ASTILLADO (SP)
Fuente: Elaboración propia

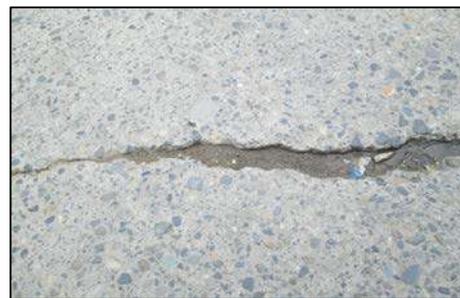
AGRIETAMIENTO TRANSVERSAL (T)
Fuente: Elaboración propia

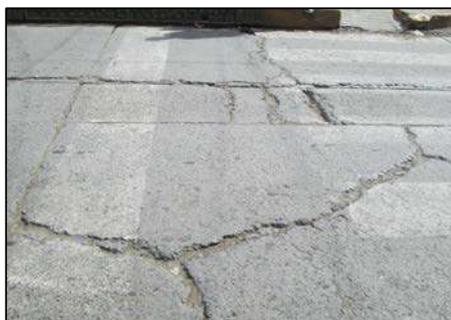
AGRIETAMIENTO DIAGONAL (DC)
Fuente: Elaboración propia

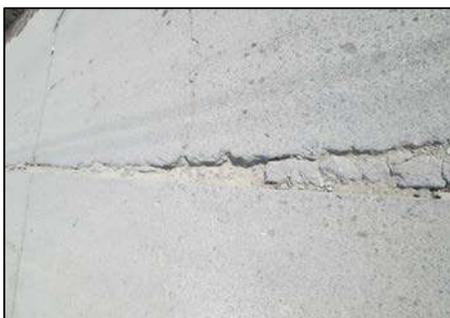
EXTRUSIÓN DEL SELLO EN LA JUNTA (JE)
Fuente: Elaboración propia

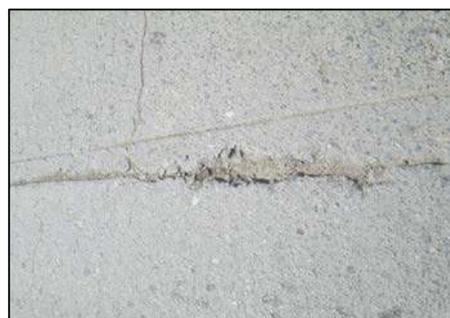
AGRIETAMIENTO LONGITUDINAL (L)
Fuente: Elaboración propia

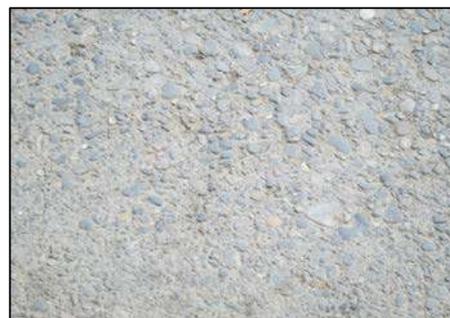
ESCAMADO (S)
Fuente: Elaboración propia

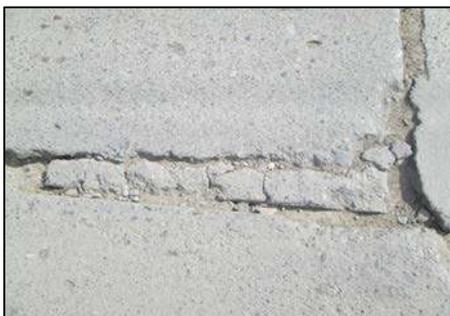
ASTILLADO (SP)
Fuente: Elaboración propia

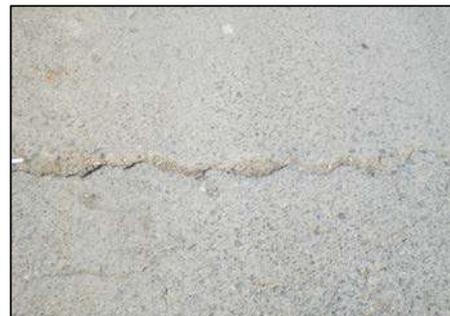
AGRIETAMIENTO TRANSVERSAL (T)
Fuente: Elaboración propia

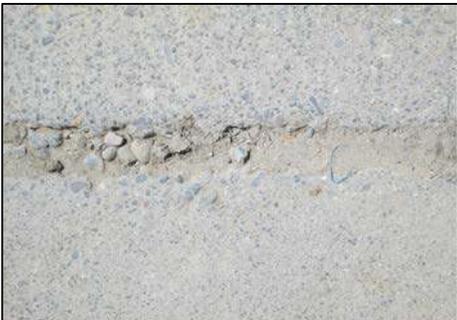
AGRIETAMIENTO LONGITUDINAL (L)

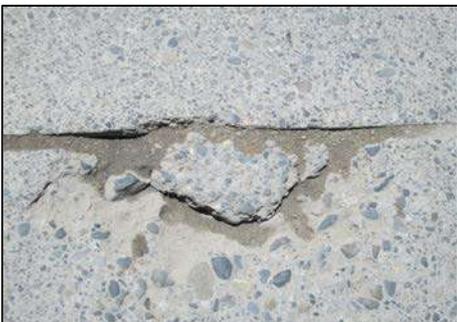
ASTILLADO (SP)

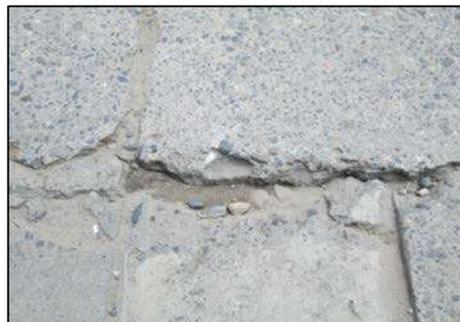
ASTILLADO (SP)

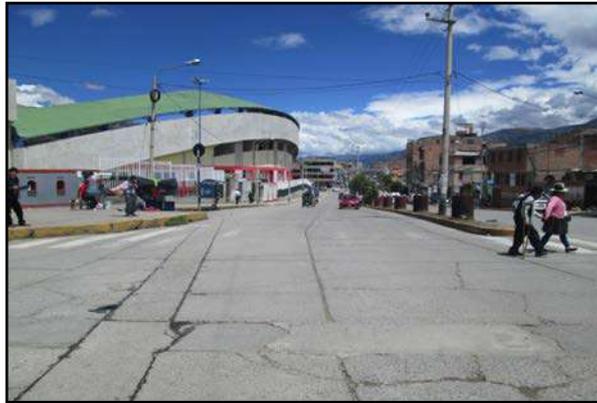
Tipo de Daño	Símbolo	ij	DV
LEVANTAMIENTO	BU	-	
AGRIETAMIENTO TIPO "D"	D	21	8
AGRIETAMIENTO DIAGONAL	DC	32	15
ESCALONAMIENTO	F	-	
EXTRUSION DEL SELLO EN LA JUNTA	JE	22	12
AGRIETAMIENTO LONGITUDINAL	L	31	15
BOMBEO	PM	22	20
ESCAMADO	S	31	10
ASTILLADO	SP	-	
AGRIETAMIENTO TRANSVERSAL	T	31	15
∑ DV=			95

PCI=	100	-	95
PCI=	5		FALLADO

Por lo tanto mediante el método PCI, se considera que este tramo se encuentra en estado "**FALLADO**".

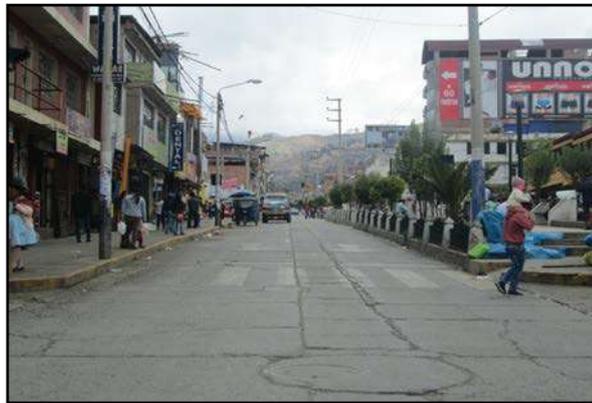
- **Ubicación:**
 Región : Ancash
 Provincia : Huaraz
 Distrito : Huaraz
 Urb. : Barrio Huarupampa
 Calle : Av. Antonio Raymondi (Tramo de la cuadra 6 a la cuadra 8)
 Sentido: Oeste-Este / Carril: Izquierdo

Tipo de Daño	Símbolo	ij	DV
LEVANTAMIENTO	BU	-	
AGRIETAMIENTO TIPO "D"	D	-	
AGRIETAMIENTO DIAGONAL	DC	32	15
ESCALONAMIENTO	F	-	
EXTRUSION DEL SELLO EN LA JUNTA	JE	22	12
AGRIETAMIENTO LONGITUDINAL	L	22	15
BOMBEO	PM	22	20
ESCAMADO	S	31	10
ASTILLADO	SP	11	12
AGRIETAMIENTO TRANSVERSAL	T	31	15
∑ DV=			99

PCI=	100	-	99
PCI=	1		FALLADO

Por lo tanto mediante el método PCI, se considera que este tramo se encuentra en estado "**FALLADO**".

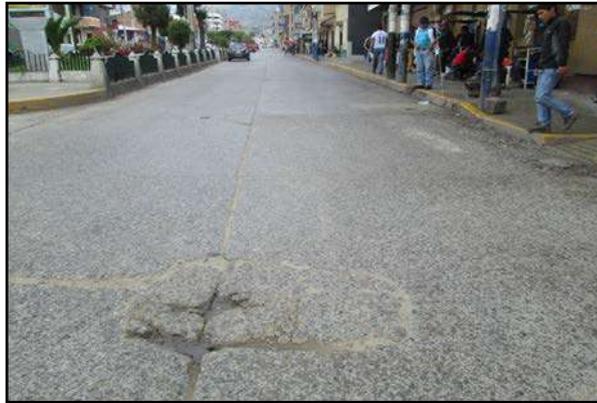
Tipo de Daño	Símbolo	ij	DV
LEVANTAMIENTO	BU	-	0
AGRIETAMIENTO TIPO "D"	D	-	
AGRIETAMIENTO DIAGONAL	DC	32	15
ESCALONAMIENTO	F	-	
EXTRUSION DEL SELLO EN LA JUNTA	JE	22	12
AGRIETAMIENTO LONGITUDINAL	L	22	15
BOMBEO	PM	-	
ESCAMADO	S	31	10
ASTILLADO	SP	32	25
AGRIETAMIENTO TRANSVERSAL	T	31	15
∑ DV=			92

PCI=	100	-	92
PCI=	8		FALLADO

Por lo tanto mediante el método PCI, se considera que este tramo se encuentra en estado **"FALLADO"**.

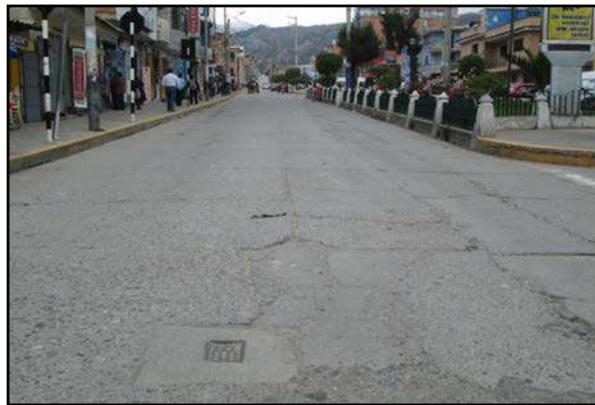
Tipo de Daño	Símbolo	ij	DV
LEVANTAMIENTO	BU	-	0
AGRIETAMIENTO TIPO "D"	D	-	
AGRIETAMIENTO DIAGONAL	DC	32	15
ESCALONAMIENTO	F	-	
EXTRUSION DEL SELLO EN LA JUNTA	JE	22	12
AGRIETAMIENTO LONGITUDINAL	L	22	15
BOMBEO	PM	-	
ESCAMADO	S	31	10
ASTILLADO	SP	32	25
AGRIETAMIENTO TRANSVERSAL	T	22	18
Σ DV=			95

PCI=	100	-	95
PCI=	5		FALLADO

Por lo tanto mediante el método PCI, se considera que este tramo se encuentra en estado **"FALLADO"**.
