UNIVERSIDAD ALAS PERUANAS
FACULTAD DE INGENIERÍA Y ARQUITECTURA
Escuela Profesional Ingeniería Civil

Tesis

**DIAGNÓSTICO DEL ESTADO SITUACIONAL DE LA VIA: AVENIDA PERU,
POR EL MÉTODO: ÍNDICE DE CONDICIÓN DE PAVIMENTOS.**

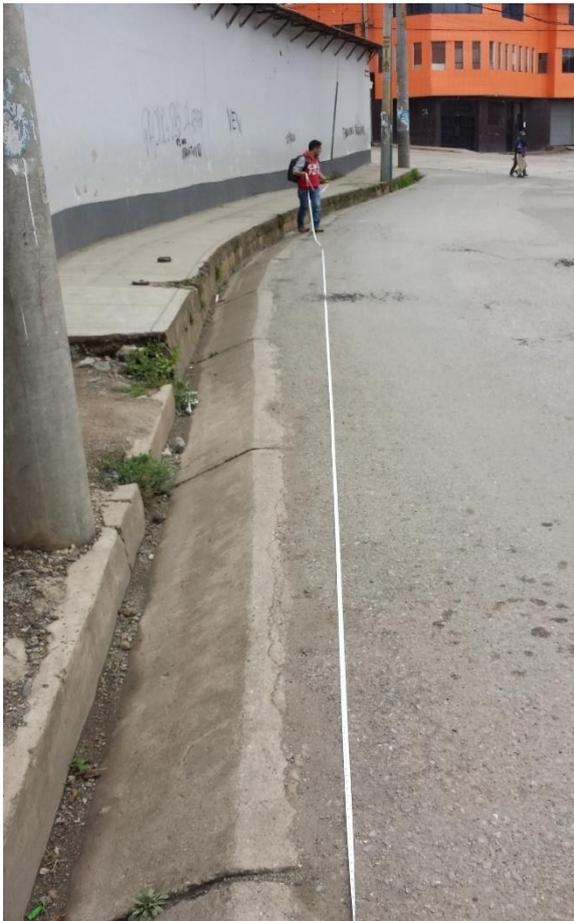
Fig. 07: Corrugación en la segunda cuadra de la avenida Perú.

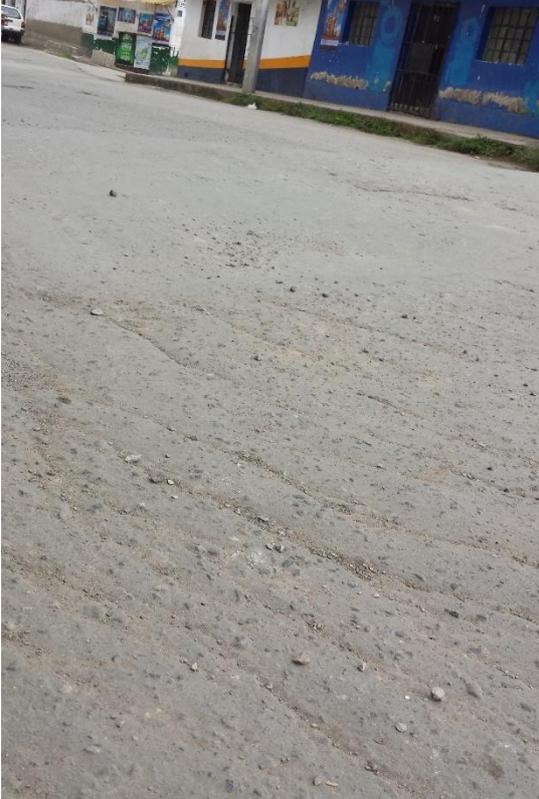
Fig. 08: Deformaciones por empuje en la segunda cuadra de la avenida Perú.

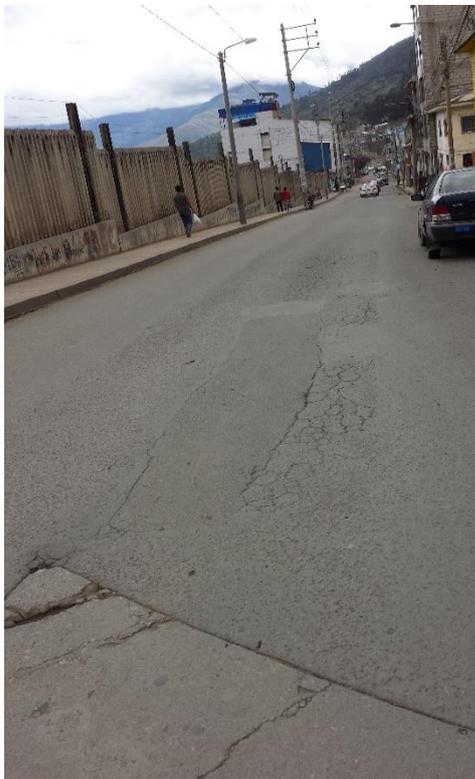
Fig.12: Bacheado en la 4 cuadra de la avenida Perú.
